1 Objekt

PAŁAC KACZKOWSKICH

2 Czas powstania
ok. 1902

3 Miejscowość
KROSNO

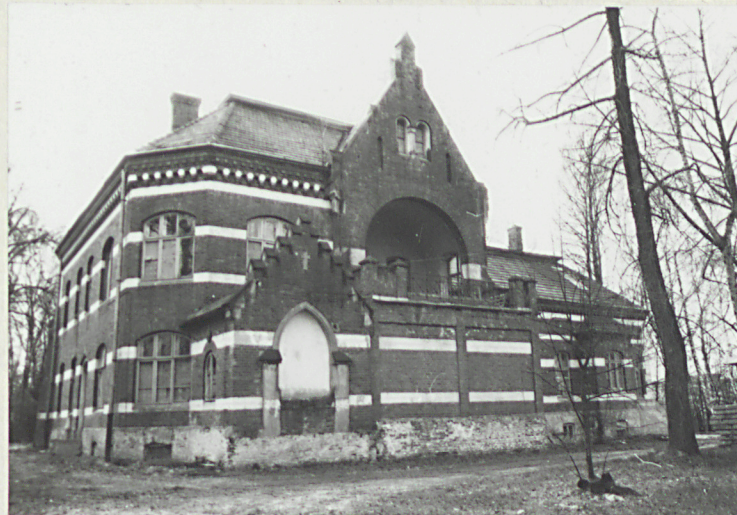
1. Miejscowość KROSNO	2. Obiekt (nazwa jak w karcie) PAŁAC KACZKOWSKICH	3. Zawartość wkładki (nazwa obiektu lub materiału uzupełniającego) plan orientacyjny i 4 fotografie. 1. elewacja południowa 2. elewacja wschodnia 3. elewacja zachodnia i północna 4. elewacja północna
---------------------------------	---	--
