1. Obiekt

DOM MIESZKALNY - KAMIENICA

KROSNO

ul. Piłsudskiego 1.

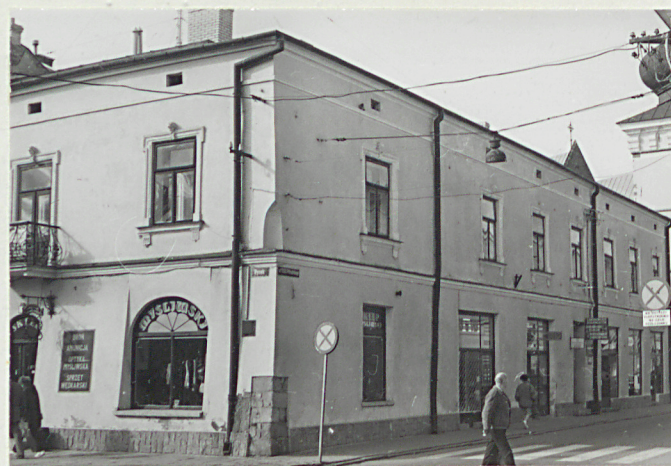
1. Miejscowość Krosno	2. Obiekt (nazwa jak w karcie) Kamienica ul. Piłsudskiego 1.	3. Zawartość wkladki (nazwa obiektu lub materiału uzupełniającego) plan piwnic, 5 fot.: 1. elew. pn., 2. elew. wsch., 3. 4. fragmenty fasady, 5. elew. zach.
--------------------------	--	---

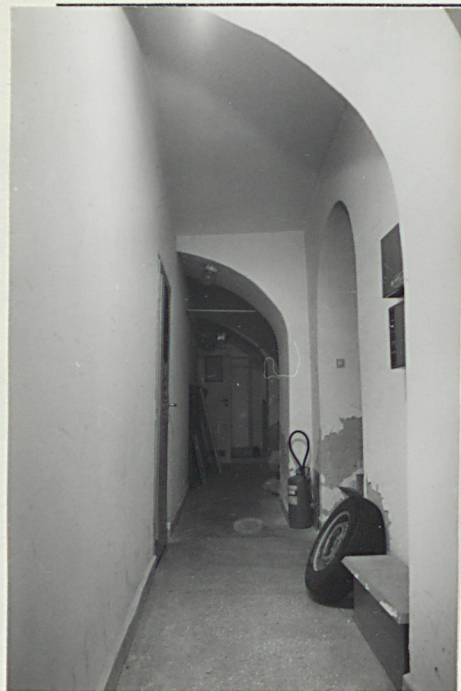
1.

3. Zawartość wkładki (nazwa obiektu lub materiału uzupełniającego) 15 fot.: 1.korytarz parteru, 2.schody, 3.korytarz piętra, 4.strop piętra, 5.6.sklepienie parteru, 7.8.wieżba dach., 9.10.11.piece kaflowe, 12.13.drzwi, 14.15.piwnice.

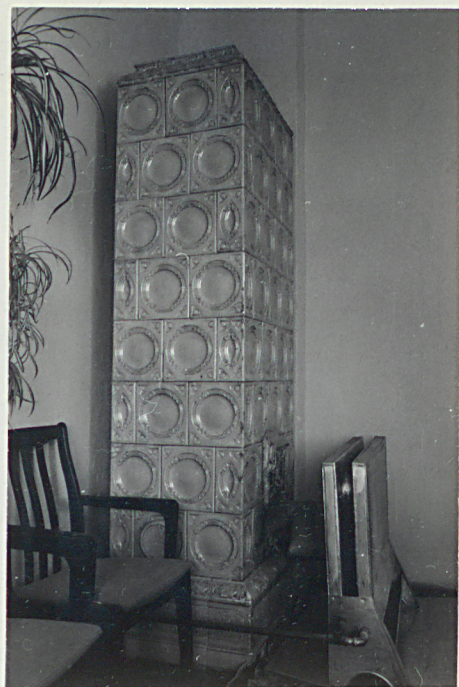
9.

Wyposażenie -piece kaflowe z Fabryki Pieców Kaflowych
 Widlarza w Krośnie.

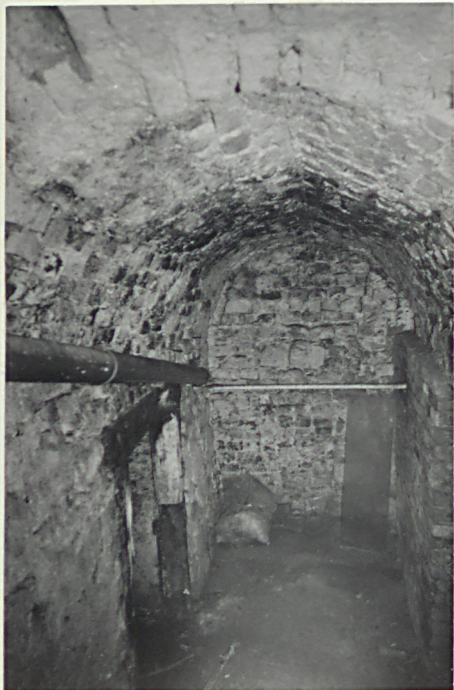
3. Zawartość wkładki (nazwa obiektu lub materiału uzupełniającego) plan. orient. 4 foto.:
1. wejście do piwnic, 2, 4. komory frontowe piwnic, 2. komora środkowego traktu.
