Nr PODKARPACKIE

3395

FABRYKA ZEGARÓW WIEŻOWYCH OB. MUZEUM RZEMIOSŁA

KROSNO

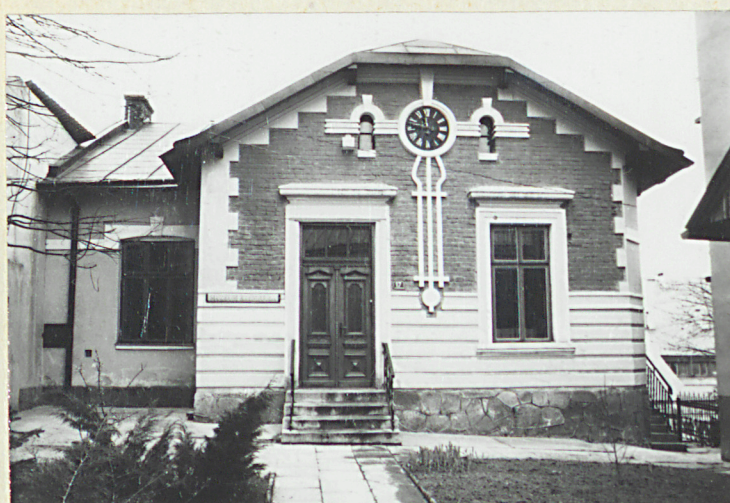
11. Zdjęcia rzut, przekrój, sytuacja, orientacja

Usytuowany w obrębie starego miasta na pn.-zach. od rynku na przeciw pałacu biskupiego. Cofnięty w głąb względem zwarto zabudowanej pierzei ulicy Piłsudskiego. Od pd. przylega do sąsiedniej oficyny. Od frontu niewielkie podwórko, z tyłu tuż za oficyną parcela ograniczona jest stromą skarpą opadającą w dolinę Lubatówki. W tym kierunku zaznacza się wyraźny spadek terenu działki.

Materiał, technika - dom murowany, otynkowany; od frontu licowany zendrówką, boniowany, z dekoracją sztukatorską w tynku. Cokoł licowany piaskowcem łamanym, spoinowany. Sklepienia odcinkowe na belkach, stropy drewniane belkowe z podsufitką i nagie w jednym z pomieszczeń z podciągami. Dach o ustroju płatwiowo-kleszczowym z 2-ma płatwiami pośrednimi, wzmocniony zastrzałami, kryty blachą. Posadzki kamienne, ceramiczne, klepkowe, podłogi białe, wylewki cementowe. Schody zewnętrzne betonowe 1-biegowe; wewnątrz drewniane, policzkowe, łamane 2-biegowe. Poręcz kuta. Otwory okienne sklepienie lekkim łukiem odcinkowym. Okna prostokątne 2 i 3 skrzydłowe z nadświetłem, półskrzynkowe i ościeżnicowe. Okienka poddasza sklepienie łukiem pełnym; jedno okrągłe. Okna krosnowe. Otwory drzwiowe płasko sklepienie. Drzwi 1 i 2 skrzydłowe płycinowe, zewnętrzne z nadświetłem, frontowe zdobione snycerką, przeszklone.

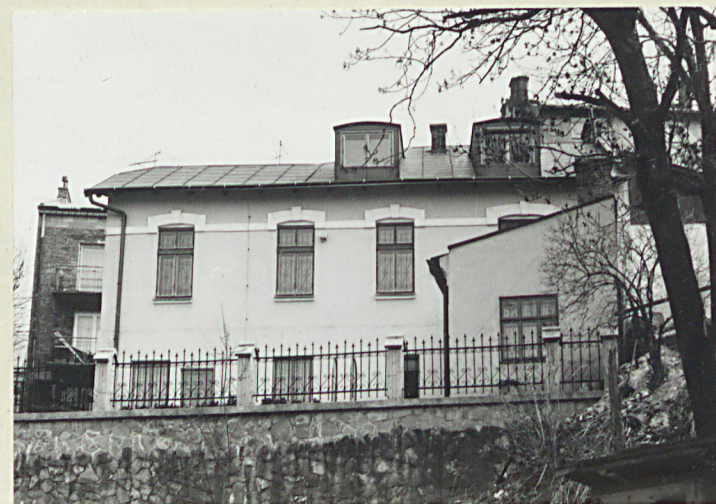
Elewacje - elewacje boczne gładko otynkowane, ocienione wysuniętym okapem. Okna ujęte są gzymsem nadokiennym w kształcie łuku odcinkowego ze zwornikiem. Łuki te przechodzą z uskokiem w ciągły gzymś opasujący elewacje. Okna suteryn i oficyny bez dekoracji. Ściana pn. oficyny rozczłonkowana płycinowo. Elewacja frontowa do 1/3 wysokości jest boniowana wzdłużnie, powyżej ceglana tło obramione jest zębatą opaską wzdłuż konturu ściany. Okna i drzwi ujęte są w profilowane opaski z gzymсами nadokiennymi. Okienka poddasza ujęte opaskami w kształcie łuku pełnego ze wzornikiem, wspartymi na stylizowanym impoście. Pośrodku zegar z okrągłą tarczą ujęty w stylizowaną oprawę.

1. Miejscowość KROSNO	2. Obiekt (nazwa jak w karcie) FABR. ZEGAR. OB. MUZ. RZEM.	3. Zawartość wkładki (nazwa obiektu lub materiału uzupełniającego) plan orientacyjny i 2 fotografie 1. elewacja pn. 2. elewacja zach.
--------------------------	---	--
