1. Obiekt

szpitalny, ob. fil.
KOŚCIÓŁ p.w. ŚW. DUCHA, ul. GRUNWALDZKA

1690 r.

J A R O S Ł A W

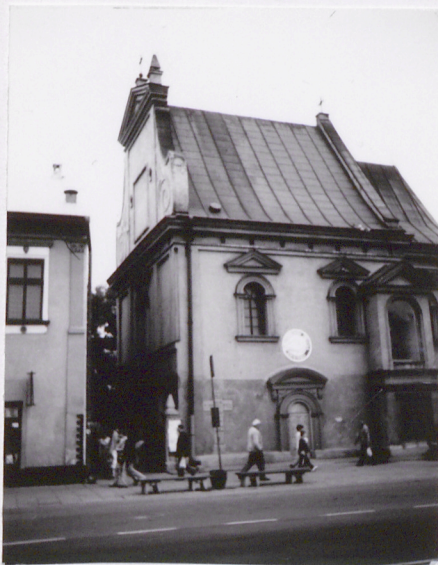
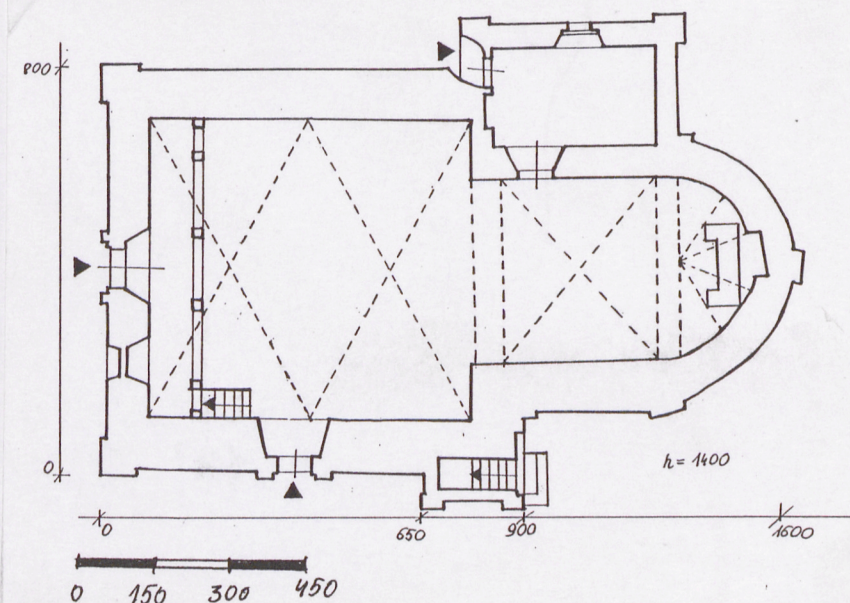
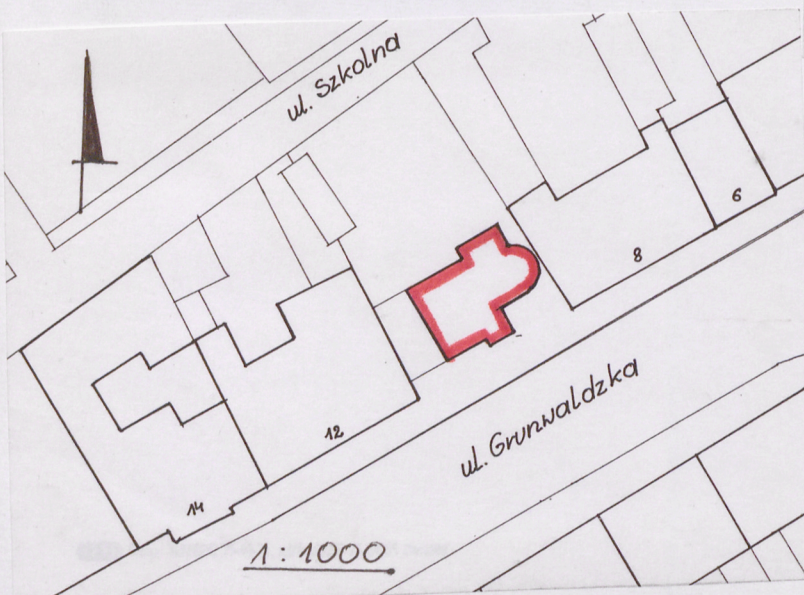
11. Zdjęcia rzut przekrój sytuacja orientacja

Kościół usytuowany jest w północnej pierzei ulicy Grunwaldzkiej, głównej uli- cy miasta, dawnym Przedmieściu Krakowskim. Jest cofnięty poza linię zabudowy, orientowany, elewacją szczytową zwrócony na zachód. Od strony wschodniej prawie styka się z kamienicą Nr 8, od strony zachodniej jest pomiędzy elewacją kościo- ła a kamienicą Nr 12 wąskie przejście, po stronie północnej rozciąga się ogród Murowany z cegły, tynkowany, więźba dachowa drewniana krokwiowo-krzyżowa, dach pokryty blachą, sklepienia kolebkowe i kolebkowe z lunetami, posadzka marmuro- wa, okna metalowe, drzwi drewniane i żelazne.

Założony na rzucie prostokąta z półokrągłą absydą od strony wschodniej i z pro- stokątnymi ryzalitami od strony północnej i południowej, jednonawowy.

Dwukondygnacyjny z wysokim dachem dwuspadowym o połaciach lekko wklęsłych nad nawą główną, nad prezbiterium nieco niższy trójspadowy.

Elewacja południowa - dwukondygnacyjna, gładko tynkowana, zwieńczona profilowa- nymi gzymsami, pośrodku których jest pas z okrągłymi małymi otworami. W parte- rze jest otwór drzwiowy zakończony u góry półkoliście, łuk obwiedziony jest szeroką, profilowaną opaską opartą na impostach i profilowanych pilastrach, po- nad nim jest nadproże z gzymsu odcinkowego opartego na gzymsie prostym, z kon- solkami w formie kiści owoców i puttami po bokach. W narożu wschodnim na styku nawy i prezbiterium jest niższy ryzalit, nakryty dachem dwuspadowym zwieńczony trójkątnym szczytem obwiedzionym gzymsem. Płytką płycina w dolnej kondygnacji ryzalitu mieści tablicę pamiątkową z okazji 500-lecia kościoła, w bocznej elewacji jest otwór z metalowymi drzwiami - wejście na górną kondy- gnację gdzie jest przeszklona wnęka z obrazem Matki Boskiej. W górnej Kondyгна- cji elewacji nawy występują dwa okna, w prezbiterium jedno, półkoliste w opas- ce jak otwór drzwiowy z nadprożem z trójkątnego naczółka.

Elewacja zachodnia - szczytowa - jest dwukondygnacyjna rozczłonkowana poziomo profilowanymi gzymsami zwieńczona szczytem z trójkątnym naczółkiem u góry i wolutowymi spływami po bokach. Naczółek obwiedziony jest gzymsem, z fryzem z wolic oczek u dołu, naczółek ^{zwieńczony} jest metalowym krzyżem, po bokach zaś wystę- pują sterczyny.

<p>20. Najpilniejsze postulaty konserwatorskie</p> <p>Poddać konserwacji drzwi metalowe do zakrystii, zakonserwować pokrycie dachu, odnowić elewacje.</p>

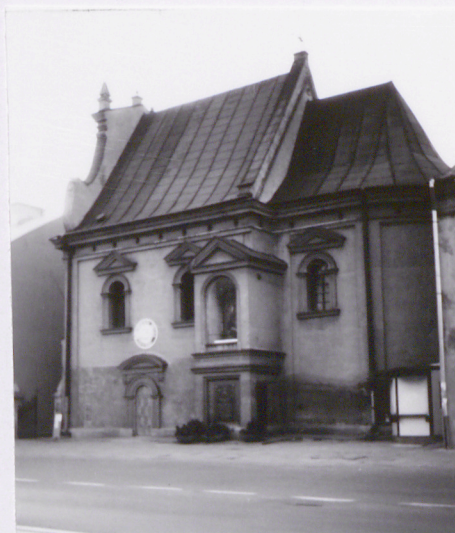
1

1. Elewacja frontowa - widok od strony wschod.
2. Elewacja szczytowa - widok od strony zach.
3. fragment elewacji tylnej

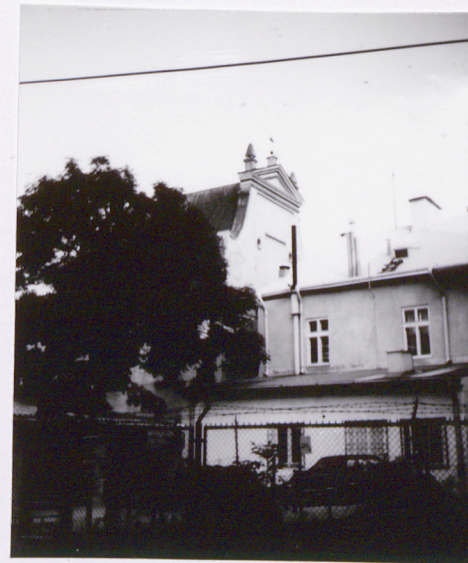
2.

W dolnej kondygnacji jest wejście główne do wnętrza, otwór wejściowy zamknięty łukiem odcinkowym umieszczony jest we wnęce z trójkątnym nadprożem. Nad wejściem w I kondygnacji występuje blenda w obramieniu analogicznym jak okna w elewacji południowej. W płycinie szczytu umieszczona jest prostokątna wnęka z okragłymi okienkami po bokach.

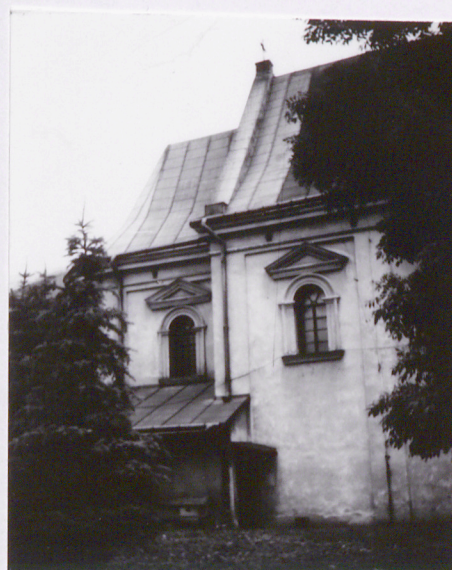
3.

Elewacja tylna - jest analogiczna jak południowa, na styku prezbiterium i nawy usytuowana jest zakrystia parterowa na rzucie prostokąta z dachem jednospadowym.

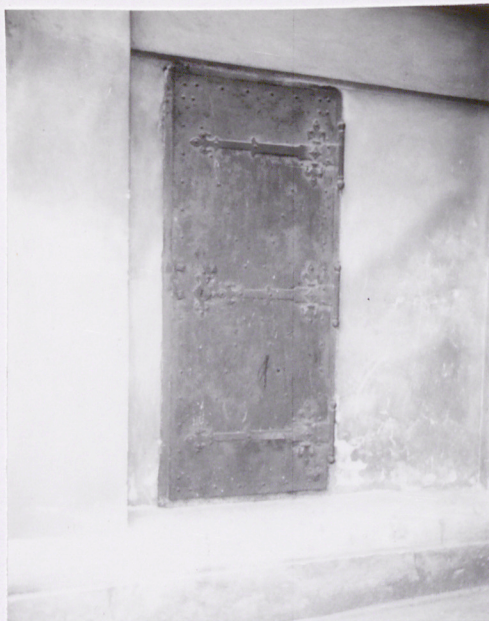
Wyposażenie - drzwi żelazne, kute - zewnętrzne do zakrystii i w ryzalicie przy elewacji południowej, ołtarz główny z XVII wieku, figurą Chrystusa, dwa obrazy olejne XVII-wieczne - Matka Boska (dawniej w ołtarzu głównym), Chrystus Ukrzyżowany (z ołtarza bocznego), wyposażenie współczesne - stacje drogi krzyżowej - płaskorzeźby, polichromia - teksty z ozdobnymi inicjałami w otoku z wici roślinnych.

- 4. Drzwi metalowe w ryzalicie przy elewacji frontowej
- 5. Drzwi do zakrystii
- 6. Wnętrze - sklepienie nad prezbiterium
- 7. Wnętrze - sklepienie nad nawą

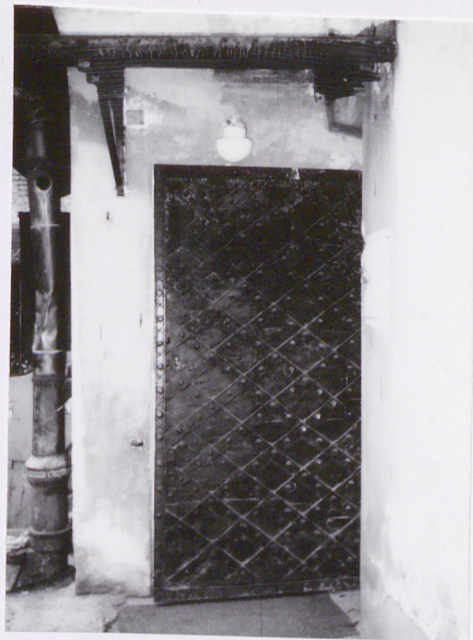
5.

<p>14. Kubatura</p> <p>1.445 m³</p>	<p>15. Powierzchnia użytkowa</p> <p>140 m²</p>	<p>16. Przeznaczenie pierwotne</p> <p>sakralne</p>	<p>17. Użytkowanie obecne</p> <p>sakralne</p>
<p>18. Praca budowlane i konserwatorskie, ich przebieg i dokumentacja</p> <p>Kompleksowe prace remontowo-konserwatorskie przeprowadzone zostały w latach 1975-78 wg. projektu Ryszarda Bugruna. Wykonano:</p> <ul style="list-style-type: none"> - osuszenie murów izolacją poziomą w formie instalacji elektroosmozy, - wzmocniono konstrukcję dachu i wykonano nowe pokrycie, - wykonano instalację c.o. - gazową, wejście do kotłowni z zewnątrz obok zakrystii. <p>W 1984 roku wykonano nową posadzkę marmurową - projekt inż. arch. Jerzy Nosek.</p> <p>W 1993 roku wykonano nowy chór drewniany - projekt Zenon Sznajder.</p> <p>W 1994 roku wykonano polichromię - autor art. malarz Wiesław Wodnicki.</p> <p>W 1998 roku wykonano nowe drzwi w wejściu bocznym.</p>		<p>19. Stan zachowania (fundamenty, ściany zewnętrzne, ściany wewnętrzne, sklepienia, stropy konstrukcje dachowe, pokrycia dachu, wyposażenie i instalacje)</p> <p>Obiekt jest w dobrym stanie technicznym, w niedużym stopniu zniszczone są tynki zewnętrzne, zniszczone są drzwi żelazne do zakrystii.</p>

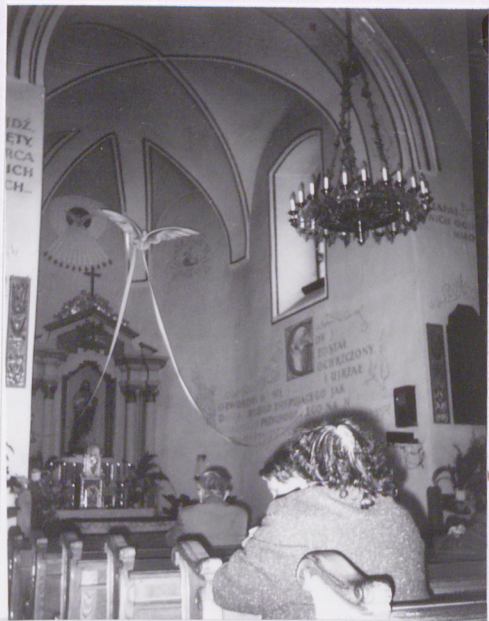
6.

Wnętrze - jest jednonawowe z półkoliście zakończonym węższym prezbiterium, nawa i prezbiterium nakryte są sklepieniem kolebkowym z lunetami, przy ścianie zachodniej usytuowany jest drewniany chór - empora oparty na czterech słupach. Do wnętrza prowadzą trzy wejścia - główne od strony zachodniej, w elewacji południowej i od strony północnej przez zakrystię.
