1. Obiekt DOM

KROSNO

4. Adres ul. Piłsudskiego 23,  
38-400 Krosno

1. Miejscowość <b>KROSNO, ul. Piłsudskiego 23</b>	4. Obiekt (nazwa jak w karcie) <b>DOM</b>	5. Zawartość wkładki (nazwa materiału uzupełniającego) <b>Cd. pkt 13 - opis obiektu, rzut</b>
2. Gmina <b>gm. Krosno, pow. krośnieński</b>		
3. Województwo <b>woj. podkarpackie</b>

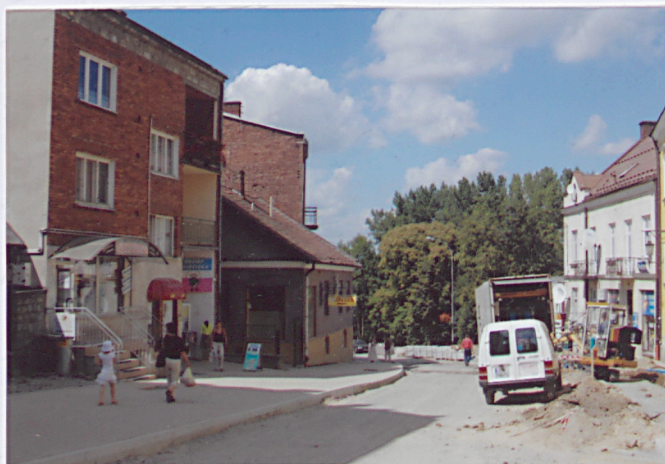
Widok od południa

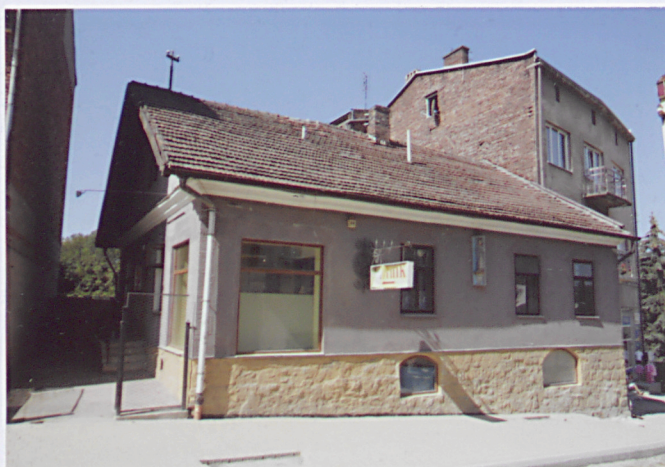
Elewacja frontowa (północno-wschodnia)

Elewacja frontowa (pn.-wsch.): Elewacja na wysokim kamiennym cokole, w którym dwa otwory okienne. Parter czteroosiowy, o nieregularnie rozmieszczonych otworach okiennych. W osi skrajnej pd. wtórny duży otwór, na pn. od niego współczesny dekoracyjnie kuty wysięgnik z reklamą. W centrum elewacji na konsolowym wsporniku ustawiona figura Matki Boskiej z Dzieciątkiem. Elewacja zwieńczona wydatnym, profilowanym gzymsem koronującym.

Elewacja pn.-wsch: piwnice okna współczesne zespolone z PCV, jednopolowe. Parter okna drewniane ościeżnicowe podwójne ze ślemieniem. Podślemię: dwuskrzydłowe, skrzydła 1 polowe; nadślemię jednoskrzydłowe, 1 polowe, odchylne. Skrajne okno pd. - współczesne zespolone z PCV, dwupolowe, stałe.

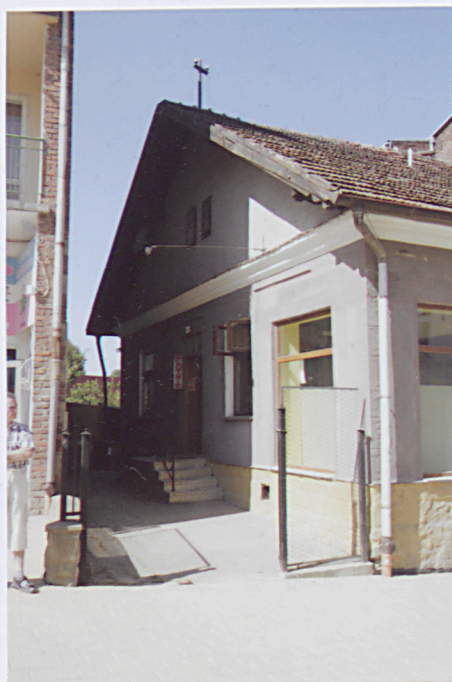
Elewacja pd.-wsch. (szczytowa) Elewacja na wysokim cokole o nieregularnie rozmieszczonych otworach okiennych i drzwiowym. Czteroosiowa. Otwór drzwiowy usytuowany prawie na osi, na pd. o niego jeden otwór okienny, na pn. dwa. Duży otwór pn. skrajny wtórny. Przed drzwiami spocznik, na który prowadzą, wzdłuż elewacji, dwa biegi. Szczyt wydzielony wydatnym, profilowanym gzymsem; ceglany w centrum dwa niewielkie otwory okienne.

Elewacja południowo-wschodnia

Elewacja pd.-wsch. Skrajne okno pn.- współczesne zespolone z PCV, dwupolowe, stałe. Pozostałe okna drewniane ościeżnicowe podwójne ze ślemieniem. Podślemię: dwuskrzydłowe, skrzydła 1 polowe; w oknie środkowym nadślemię dwuskrzydłowe, skrzydła 1 polowe; w oknie pd. nadślemię odchylne jednopolowe. W szczycie okno drewniane, ościeżnicowe, pojedyncze, jednoskrzydłowe 2 polowe; okno drewniane krosnowe, jednoskrzydłowe, 1 polowe.

a) zewnętrzna: w elewacji pd.-wsch. drzwi drewn., dwuskrzydłowe z nadświetłem, nadświetle odchylne, 3 polowe.

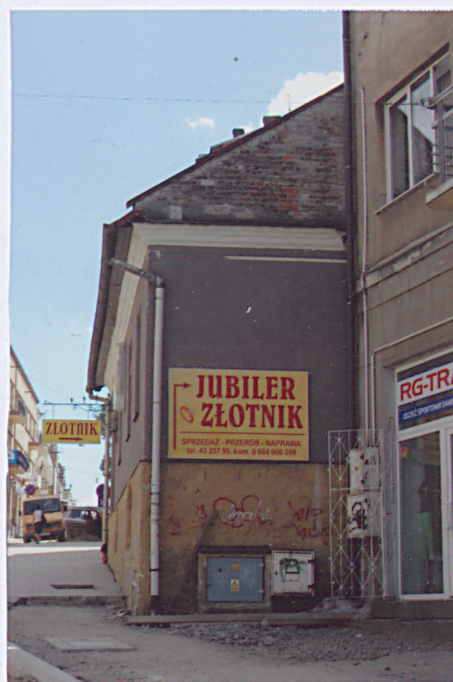
Elewacja pn.-zach. (szczytowa) Widoczna pn. część elewacji; na wysokim kamiennym cokole, zwieńczona wydatnym, profilowanym gzymsem koronującym.

Elewacja północno-zachodnia

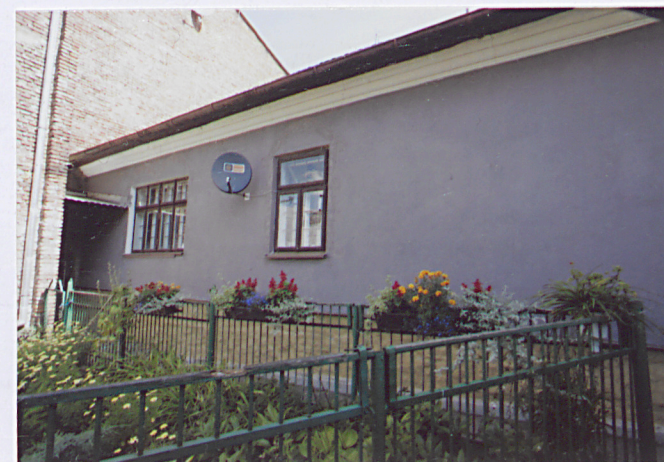
Elewacja pd.-zach. Elewacja na wysokim kamiennym cokole. Dwu osiowa, z otworami w pn. części elewacji. Elewacja zwieńczona wydatnym, profilowanym gzymsem koronującym.

Elewacja południowo-zachodnia

Elewacja pd.-zach. Okna drewniane ościeżnicowe, podwójne ze ślemieniem. Okno pn. podślemię czteroskrzydłowe, skrzydła 1 polowe; nadślemię czteroskrzydłowe, skrzydła 1 polowe. Okno pd.- podślemię: dwuskrzydłowe, skrzydła 1 polowe; nadślemię jednoskrzydłowe, 1 polowe, odchylne.

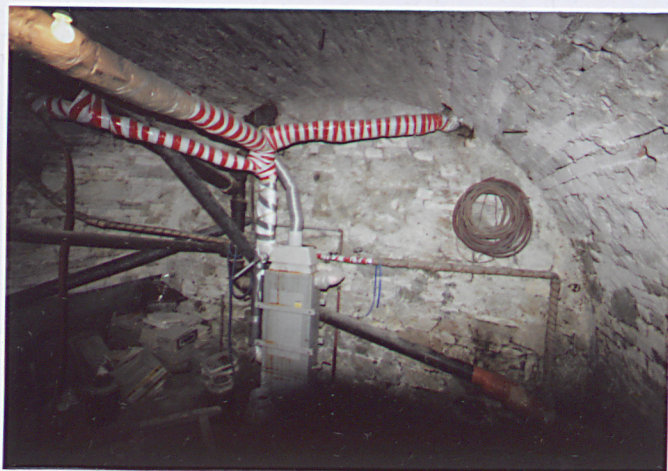
Piwnice część północna

- **ściany:** piwnice ceglano-kamienne, ściany budynku murowane z cegły, tynkowane.
- **sklepienia i stropy:** piwnice-w przedsionku kapa czeska, w pomieszczeniach sklepienia kolebkowe; parter-stropy drewniane
- **wieżba dachowa:** drewniana, stolcowo-płatwiowa
- **posadzki, podłogi:** piwnice: posadzka betonowa. Parter: w pomieszczeniu zach. parkiet, w pomieszczeniu pn. i korytarzu podłoga deskowa, w pn. części sieni deskowa, w pd. części i w pomieszczeniach usługowych płytki ceramiczne. Pomieszczenie południowe niedostępne.
- **schody:** zewnętrzne: jednobiegowe, betonowe, prowadzące na spocznik z dwóch stron wzdłuż elewacji wewnętrzne: jednobiegowe, drewniane
- **otwory okienne i drzwiowe:** w formie pionowego prostokąta, za wyjątkiem dwóch otworów piwnic w elewacji pn.-wsch. okna prostokątne zakończone łukiem odcinkowym, otwór pn. ślepy.

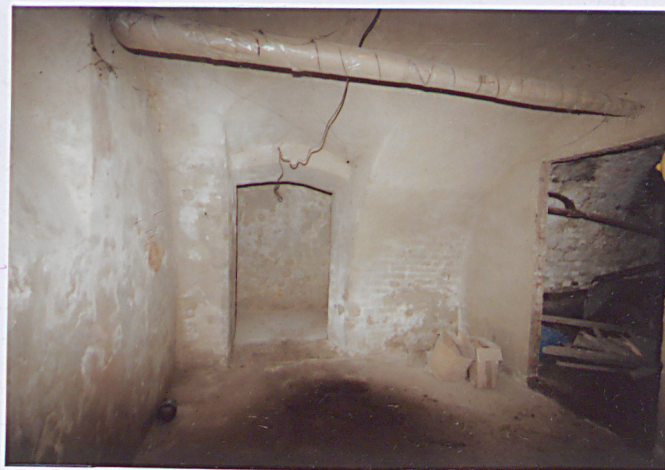
Piwnice część południowa

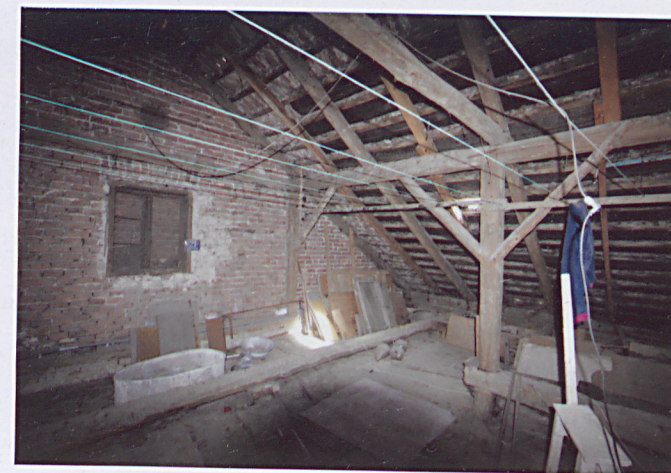
Wieżba dachowa, widoczna północno-zachodnia ściana szczytowa.

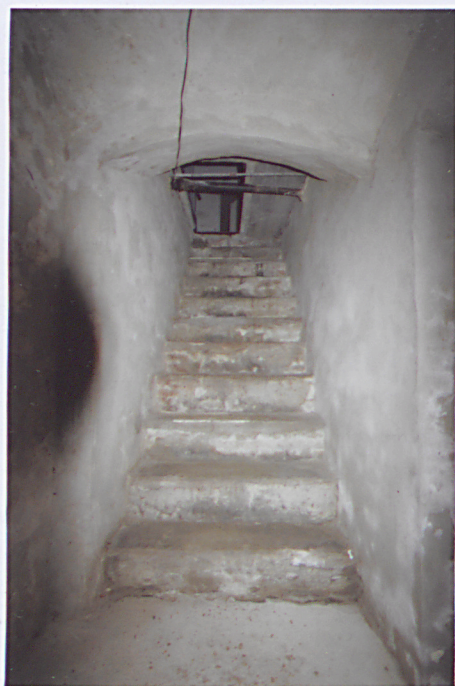
Wejście do piwnicy

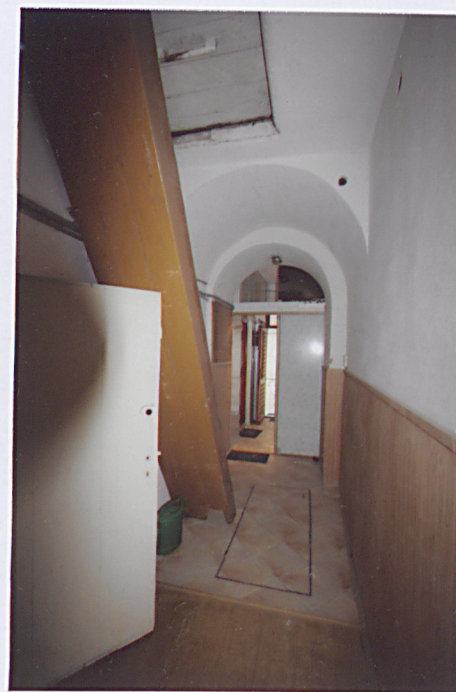
**Wnętrze i Wyposażenie:** W dwóch pomieszczeniach w wsch. narożniku budynku mieści się zakład usługowy. Pozostałe pełnią funkcję mieszkalną. W sieni arkadowe przejście - pozostałość po piecu.

Sień
