36k/2 DZWONNICA PRZY CERKWI GR.-KAT. P.W. NARODZENIA N.P.MARII, OB.
KOŚCIELE PAR. RZYM.-KAT.

zapewne XIX w. KROŚCIENKO WYŻNE

1. Zdjęcia rzut, przekrój, sytuacja, orientacja

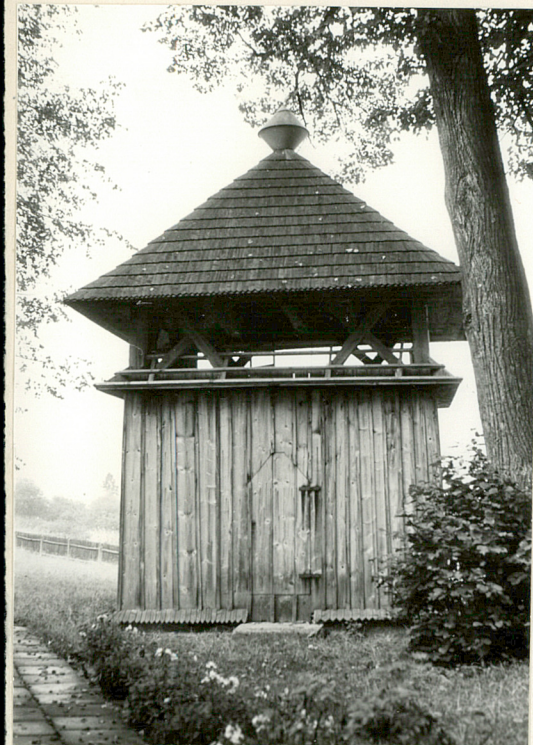
Rzut - zbliżony do kwadratu. Drzwi wejściowe od strony wschodniej.

zdjęcia: 1.elewacja wschodnia 2.elewacje zachodnia
i południowa

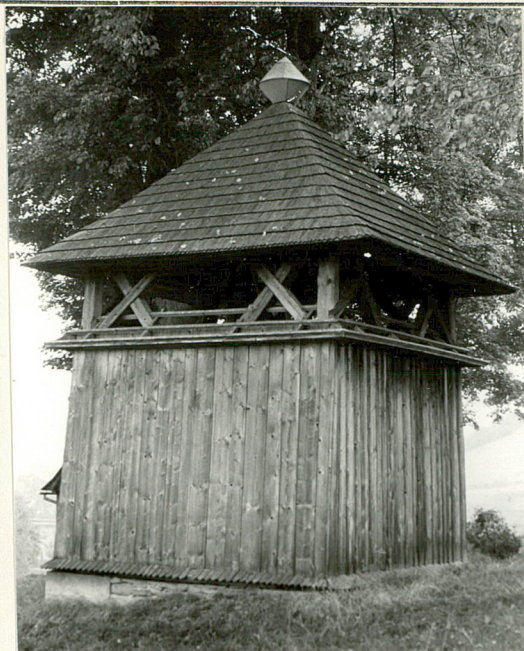
Bryła - zwarta, w górnej części ażurowa. Obie części oddzielone są daszkiem okapowym. Konstrukcja powyżej daszku nie jest oszalowana. Dach 4-spadowy, namiotowy z blaszanym zwieńczeniem.

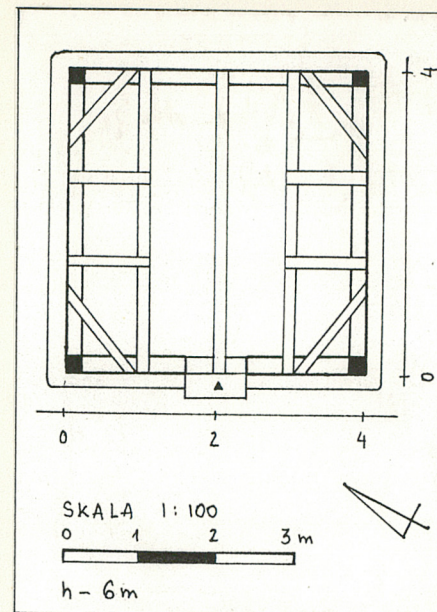
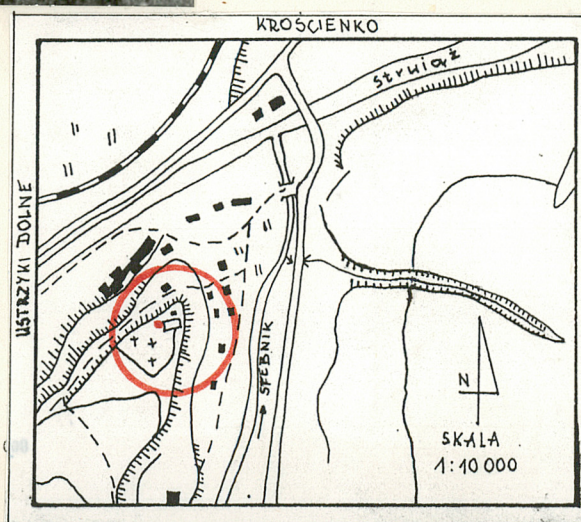
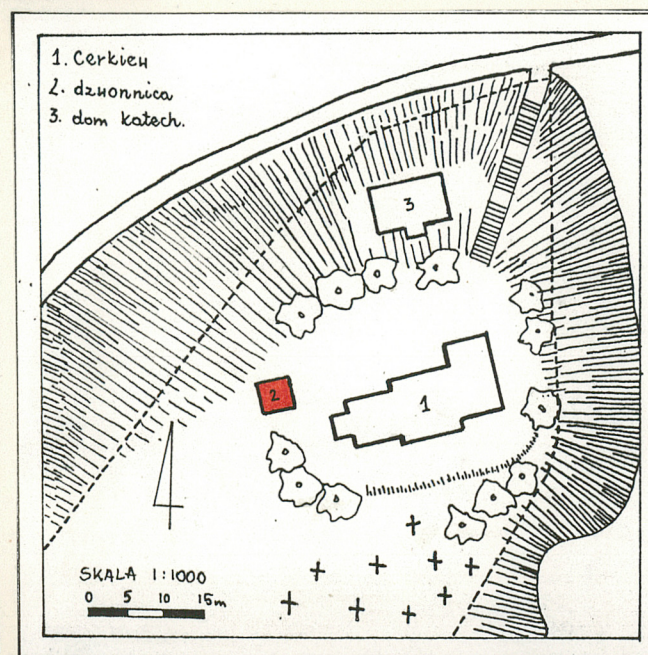
Dzwonnica przy cerkwi usytuowanej w pd. - zach. części wsi w widłach rzek Strwiąż i Stebnik, przy drodze do Stebnika, na zboczu opadającym w kierunku wsi. Dzwonnica ulokowana od strony zach. przesunięta na pn. od osi cerkwi, mieści się w obwodzie pierścienia drzew otaczających świątynię.

Materiał, konstrukcja - dzwonnica drewniana na cokole z kamienia polnego, wzmocnionym częściowym obetonowaniem. Ściany lekko nachylone ku środkowi, konstrukcji słupowo-ramowej, oszalowane na zewnątrz. Cokół osłonięty gontowym fartuchem.

Wieżba dachowa konstrukcji krokwiowo-płatwiowej, otwarta do wnętrza. Dach pokryty gontem. Otwór drzwiowy zamknięty nieforemnym łukiem. Drzwi deskowe.
