1. Obiekt

DOM MIESZKALNY - KAMIENICA.

KROSNO

Rynek 2. d.9

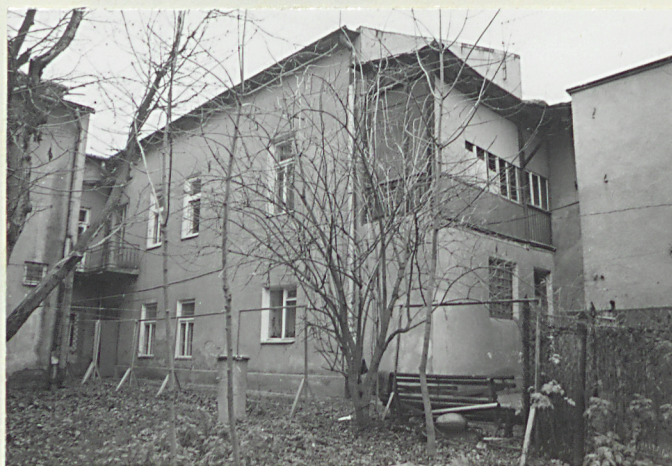
1.

Elewacje - frontowa 5-osiowa, symetryczna. Cokół wysunięty. Parter bez dekoracji. Okna I-piętra mają ozdobne nad- i podokienniki, o geometrycznym kształcie przypominającym ławkę. Gzyms wieńczący obszerny, profilowany. Elewacja tylna gładko otynkowana, bez dekoracji, osłonięta wysuniętym okapem dachu. W kącie między skrzydłami balkon o rozpiętości dwóch osi. Elew. dobudówki bez dekoracji.

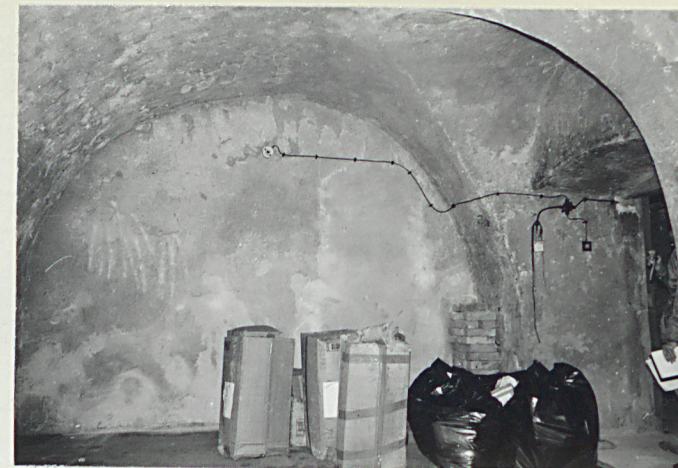
4.

Materiał, konstrukcja - bud. murowany. Mury graniczne piwnic z piaskowca łamanego. Pozostałe mury z cegły ceramicznej. Otwory sklepienie łukiem odcinkowym i płasko. Tynki na elewacjach i wewnątrz gładkie. Piwnice sklepienie pełną kolebką z cegły, otynkowane. Przy niektórych otworach lunety. Na parterze sklepienie żaglaste. Stropy żelbetowe. Na piętrze dobudówki, ganek drewniany konstrukcji słupowo-ramowej z parapetem oszalowanym pionowo, wyżej wtórnie zabudowany. Więźba dachowa drewniana płatwiowo-kleszczowa z trzema ścianami stolcowymi, ze ścianką kolankową. Dach kryty blachą ocankowaną. Posażki ceramiczne, lastrikowe, klepkowe ułożone w jodełkę, wylewki cementowe. Schody żelbetowe z wykładziną lastrikową, 3-biegowe, łamane, powrotne z podestami. Dolny ich bieg w klatce tunelowej. Balustrada kuta. Schody drewniane 1-biegowe. Okna ościeżnicowe i skrzynkowe, 2-skrzydłowe z 1-kwaterowym nadświetlem, 3-skrzydłowe, 2-skrzydłowe z nadświetlem i drzwiami balkonowymi. Drzwi 2-skrzydłowe, płycinowe, pełne i przeszklone, wahadłowe z półkolistym nadświetlem. Witryny metalowe. Światlik o ramie metalowej z odeskowanym szybem.

<p>20. Najpilniejsze postulaty konserwatorskie</p> <p>Wprowadzić wentylację do piwnic.</p>

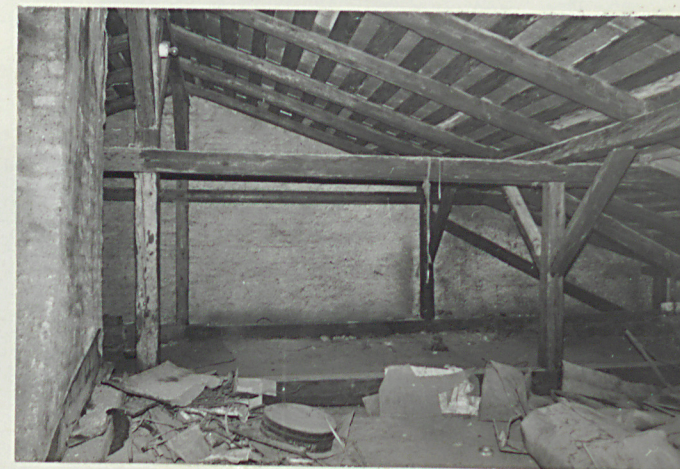
7.

Parcela zachowała zarys z czasów lokacji. Rozplanowanie i sklepieniapiwnic z XVIIIw. Kamienica powstała w 1867 roku. Fasada utrzymana w duchu neorenesansu. Elewacja tylna bezstylowa. Schody, wieżba dachowa i stolar-ka z XXw.
