1. Obiekt DOM MIESZKALNY - KAMIENICA tzw. curia praetoriana.

2. Czas powstania  
XVI, XVIII,  
k. XIX w.

3. Miejscowość  
KROSNO

4. Adres Rynek 5 d.8.

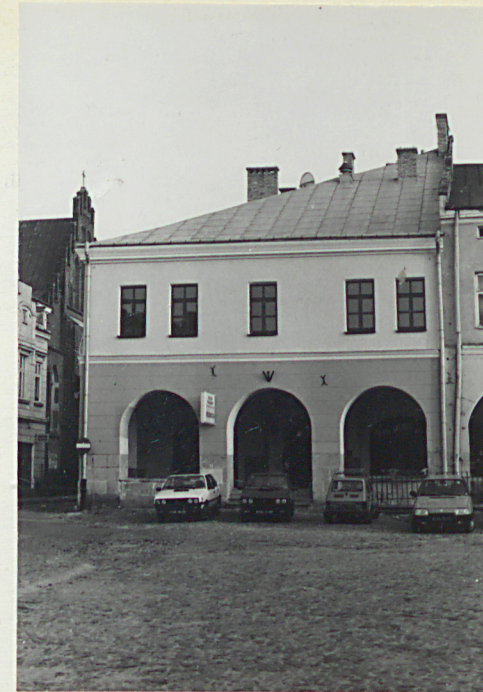
1. Miejscowość KROSNO	2. Obiekt (nazwa jak w karcie) Kamienica. Rynek 5.	3. Zawartość wkładki (nazwa obiektu lub materiału uzupełniającego) c.d. historii i opisu. Plan piwnic, plan orient., 4 fot.: 1. fasada, 2.3. elew. od podwórka, 4. portal front.
--------------------------	---	---

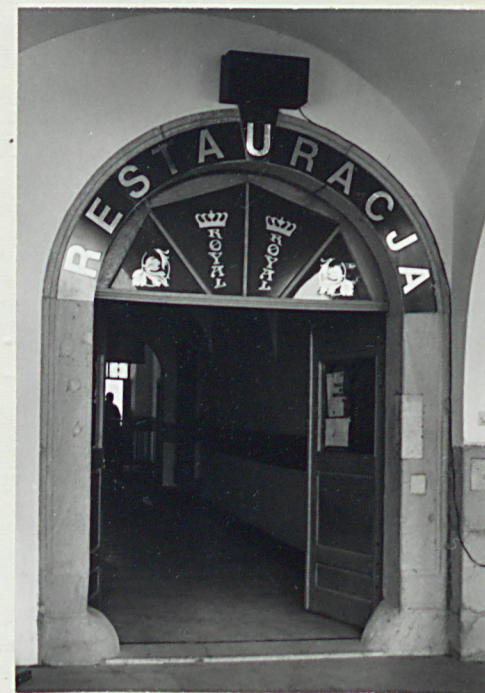
4.

Wnętrze - dwie arkady podcieni od strony rynku zamknięte niskim parapetem. Na sklepieniach rozety w kształcie  
wielokrotnionego okręgu. Portal frontowy ujęty na zewnętrznym brzegu profilowaniem. W podstawie zaokrąglone kos-  
tki odbojowe.

<p>14. Kubatura</p> <p>4.351 m<sup>3</sup></p>	<p>15. Powierzchnia użytkowa</p> <p>962 m<sup>2</sup></p>	<p>16. Przeznaczenie pierwotne</p> <p>mieszkalno-handlowe</p>	<p>17. Użytkowanie obecne</p> <p>handlowe, gastronomiczne, kulturalno-oświatowe, magazynowe.</p>
<p>18. Prace budowlane i konserwatorskie, ich przebieg i dokumentacja</p> <p>Po II wojnie przeprowadzono remont kamienicy. W 1979 roku stan techniczny kamienicy był zły. Budynek zabezpieczono doraźnie. Remont generalny przeprowadzono w latach 1990-92. Odnowiono piwnice. zabudowano niektóre otwory w sklepieniach, wprowadzono nowe przepierzenia i łuki arkadowe, zaprowadzono oświetlenie, ogrzewanie oraz wod.-kan. Wymieniono tynki zewnętrzne, stolarkę okienną i drzwiową. Wewnątrz wykonano nowe przepierzenia. Wykonano nowe schody, balustradę, posadzki i podłogi. Strych częściowo adaptowano na pomieszczenia użytkowe. Więźba dachowa częściowo wymieniona, odeskowanie i blacha nowa.</p>		<p>19. Stan zachowania (fundamenty, ściany zewnętrzne, ściany wewnętrzne, sklepienia, stropy, konstrukcje dachowe, pokrycie dachu, wyposażenie i instalacje)</p> <p>Układ przestrzenny piwnic z XVI w. dobrze zachowany z częściowymi zmianami. Układ parteru w części z XVI/XVII w., przekształcony w II poł. XIX w. i XX w. Mury z XVI/XVII w. zachowane w partii podziemnej i częściowo na parterze. Układ I-piętra ma cechy XIX i XX w. Mury obwodowe stabilne. Tynki w dobrym stanie. Sklepienia piwnic bez odkształceń. Piwnice częściowo zawilgocone ze śladami krystalizacji soli. Sklepienia podcieni w dobrym stanie. Stropy w dobrym stanie. Więźba dachowa stabilna. Pokrycie dachu szczelne. Zachował się portal kamienny z k.XVIII w.</p> <p>20. Najpilniejsze postulaty konserwatorskie</p> <p>Należy usunąć reklamę z lica kamiennego portalu.</p>

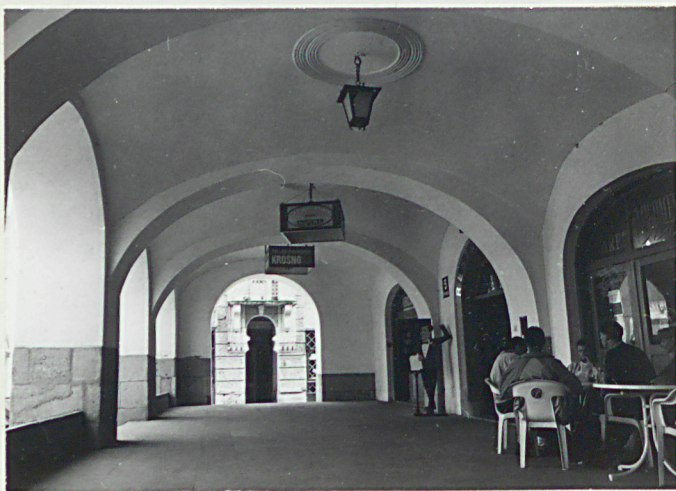
1. Miejscowość KROSNO	2. Obiekt (nazwa jak w karcie) Kamienica, Rynek 5.	3. Zawartość wkładki (nazwa obiektu lub materiału uzupełniającego) 7 fot.: 1.podcień, 2.sień, 3.klatka schod., 4.pomieszczenie parteru, 5.6.piwnice traktu II., 7.piwnica traktu I.
--------------------------	---	---

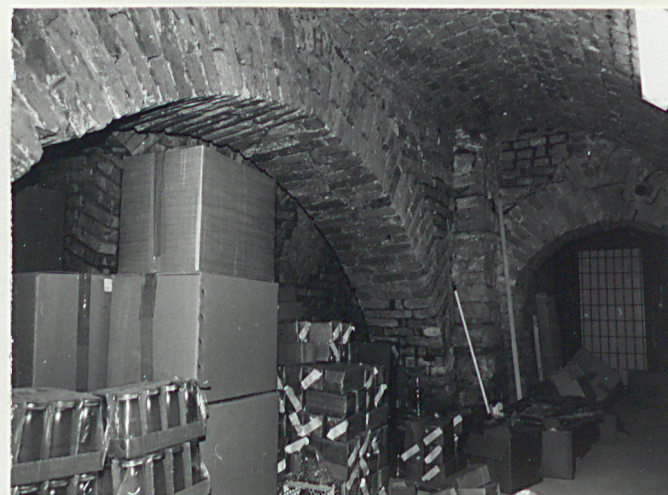
5.

Zapewne kamienica uległa zniszczeniu podczas pożaru miasta w 1872 r. podobnie jak większość zabudowy rynko-  
wej, którą stopniowo remontowano do k.XIX w. Sądzić należy, iż wówczas to przebudowano kamienicę. Zwężono sięń  
przesuwając ścianę w kierunku wsch. osi, jednocześnie w piwnicy wprowadzono arkady odciążające, rozbudowano ka-  
mienicę w obrębie skrajnej osi wzdłuż ul.Franciszkańskiej, w pomieszczeniach tej osi i w sieni założono nowe skle-  
piona. Przesła podcieni wzmocniono gurtami i również przesklepiono. Nad piętrem od str. podwórza powstała dREW-  
niana galeria.
