1. Obiekt
DOM MIESZKALNY - KAMIENICA.

2. Czas powstania
XVI/XVII w.,
pocz.XVIII, k.XIX

3. Miejscowość
KROSNO

4. Adres
Rynek 8 d.14,6.

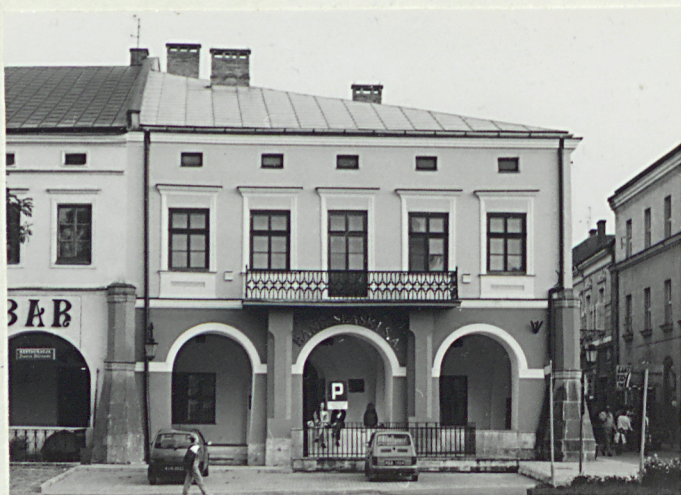
11. Zdjęcia, rzut, przekrój, sytuacja, orientacja

Sytuacja - w zespole staromiejskim, w rynku, w centrum pd.-zach. pierzei i u wlotu ul.Sienkiewicza, w bloku wsch., na parceli narożnej, prostokątnej, wydłużonej, zamkniętej z tyłu ul.Spółdzielczą; pośród zabudowy zwartej, I-piętrowej, zabytkowej. Kamienica zwarta od wsch. i pd. z sąsiednimi budynkami. Od str. rynku włączona w ciąg podcieni. Na tyłach bud. wewnętrzne podwórko zamknięte sąsiednią zabudową.

Rzut - w kształcie prostokąta. Układ wewnątrz parteru 4-osiowy /licząc podcien jako I-trakt/, 3-osiowy. Podcień przeszłowy z niskim parapetem od strony rynku. Sien na osi środkowej dostępna z podcienia. Klatka schodowa w środkowym trakcie na bocznej osi, wsch. osi, doświetlona górnym świetlikiem. Układ piwnic 4-traktowy, 3-osiowy. Komora frontowa sklepiąna poprzecznie do osi bud., dalsze sklepienie wzdłużnie. Piwnice dostępne z zewnątrz, od rynku i z wewnętrznej klatki schodowej. Układ I piętra odpowiada w przybliżeniu parterowi.

Bryła - budynek I-piętrowy, podpiwniczony w całości, z poddaszem w części użytkowej. Bryła zwarta w parterze od strony rynku otwarta trzy-arkadowym podcieniem, w stronę ul.Sienkiewicza 1-arkadą. Dach pulpitowy 3-spadowy. Od frontu balkon.

Elewacje - w obrębie parteru 3-osiowa; piętro 5-osiowa. Parter podzielony osiowo słupami wstawionymi na przemian z otworami arkad. Słupy narożne stożkowo rozszerzone u podstawy, opięte gzymsami profilowanymi w połowie wysokości i w zwieńczeniu, słupy środkowe mają sfazowane częściowo krawędzie. Piętro oddzielone profilowanym gzymsem. Okna w opaskach profilowanych z cokołowymi podokiennikami i profilowanym gzymsem nadokiennym. Gzyms wieńczący profilowany. Elewacja zach. bez podziałów pionowych. Poziomo podzielona profilowanym gzymsem międzykondygnacyjnym i wieńczącym. Okna profilowane bez dekoracji. Okna piętra z dekoracją taką jak w fasadzie.

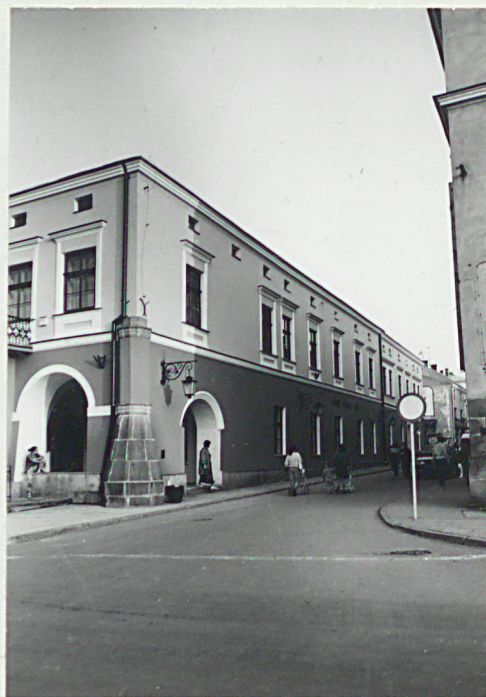
1. Miejscowość KROSNO	2. Obiekt (nazwa jak w karcie) Kamienica. Rynek 8.	3. Zawartość wkładki (nazwa obiektu lub materiału uzupełniającego) c.d. historii, plany piwnic i orient., 3 foto.: 1.podcień, 2.elew. zach., 3.elew. od podwórka.
--------------------------	---	---

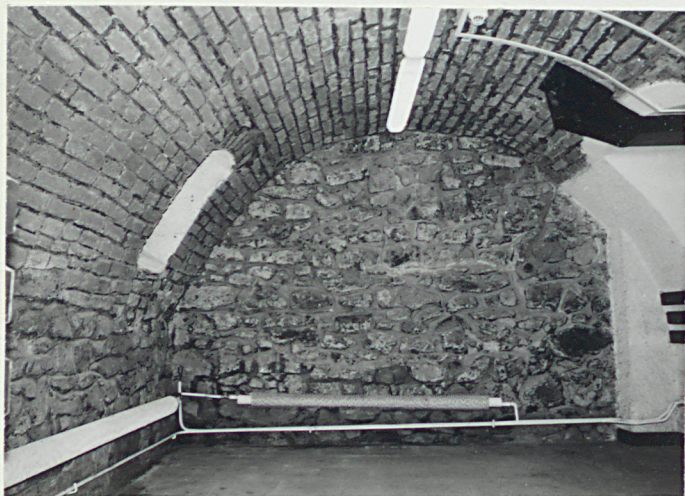
1.

Układ piwnic z przełomu XVII/XVIII w. Układ wyższych kondygnacji z XVIII w. i k. XIX w. Mury i sklepienia z przełomu XVI/XVII w., XVIII i k. XIX w. Więźba dachowa z XX w. Inne struktury nowe. W piwnicach widoczne zawilgocenia i krystalizacja soli, szczególnie od str. ul. Sienkiewicza. Stan techniczny budynku dobry.

3. Zawartość wkładki (nazwa obiektu lub materiału uzupełniającego)
5 foto.: piwnice: 1.trakt I, 2.3. trakt II, 4.portal front.,
5.wieżba dachowa.

Należy zlikwidować przyczyny zawilgocenia, usprawnić wentylację i piwnicach i odbić tynki w komorze frontowej piwnicy, celem odsłonięcia struktury murów i sklepienia.

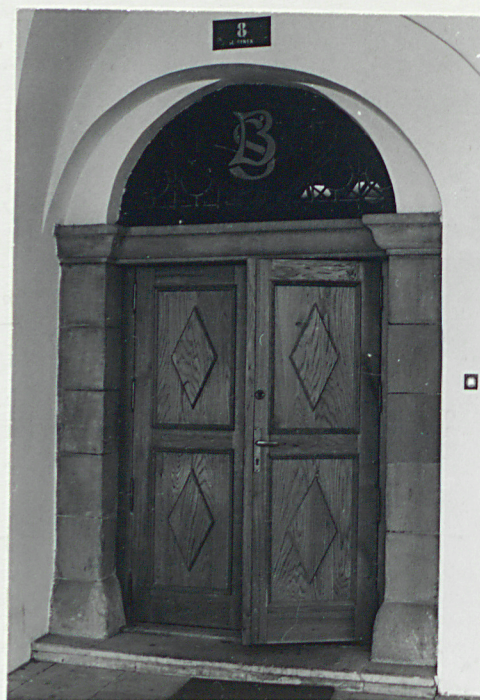
4.

Materiał, konstrukcja - bud. murowany. Mury piwnic z piaskowca łamanego i z cegły ceramicznej. Mury bud. z cegły ceramicznej. Tynki gładkie. Cokół licowany płytami piaskowca. Otwory sklepienie łukiem pełnym, koszowym i płasko. W portalu frontowym węgry i nadproże z piaskowca. Naroża bud. od rynku wzmocnione przyporami w formie słupów ośmiobocznych, u podstawy oblicowanych płytami piaskowca. Słupy wzmacniają też filary środkowe, podtrzymujące balkon frontowy. Sklepienia piwnic kolebkowe, z cegły, nagie i otynkowane. Sklepienia podcieni krzyżowo-kolebkowe z gurtami. Sklepienia parteru kolebkowe i żaglaste, otynkowane. Stropy żelbetowe. Więźba dachowa drewniana konstrukcji krokwiowo-płatwiowej, ze stolcami i ścianką kolankową. Stolce związane z płattwami stopowymi ryglami. Układ ten usztywniony jest zastrzałami. Dach kryty blachą ocynkowaną na deskowaniu. Posadzki z płyt marmurowych, ceramiczne, klepkowe, ułożone w jodełkę, wylewki cementowe. W podcieniu płyty z piaskowca. Schody żelbetowe, 3-biegowe, łamane, z podestami o stopniach z wykładziną drewnianą, z balustradą drewnianą. Schody 2-biegowe z podestem, z wykładziną lastrykową. Balkon - płyta kleina, podparta, balustrada żelazna, kuta. Drzwi płycinowe 1 i 2-skrzydłowe, pełne i przeszklone, niektóre z nadświetlem. Okna półskrzynekowe, 2-skrzydłowe z nadświetlem, ze szczeblinami, dębowe. Świetlik w dachu metalowy.
