DOM MIESZKALNY - KAMIENICA.

4. Adres Rynek 10 d.18.

| 1. Miejscowość KROSNO | 2. Obiekt (nazwa jak w karcie) Kamienica. Rynek 10. | 3. Zawartość wkładki (nazwa obiektu lub materiału uzupełniającego) c.d. historii, plany: piwnic, orient. i 6 foto.: 1.podcień, 2.klatka schod., 3.4.piece kaflowe na Ip., 5. posadzka na kl. schod., 6.wieżba dachowa. |

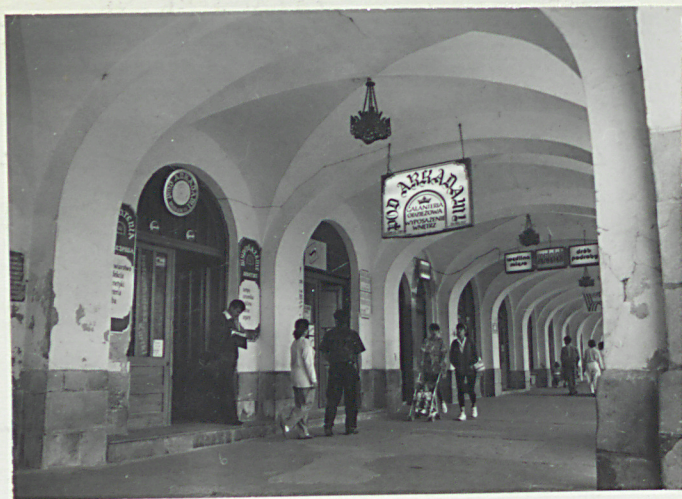
1.

Materiał, konstrukcja - budynek murowany. Mury piwnic z piaskowca łamanego i z cegły ceramicznej. Mur graniczny od zach. o wążku. Mury budynku z cegły ceramicznej. Tynki gładkie. Cokoł w obrębie podcienia licowanymi płytami piaskowca. Cokoł i lico filarów oraz archiwolty wyłożone płytami piaskowca. Otwory sklepienie łukiem pełnym, odcinkowym i płasko. Sklepienia piwnic kolebkowe z cegły ceramicznej, w układzie główkowym. Tylne komory sklepienie odcinkowo, z cegły o wążku wozówkowym. Sklepienia nagie. Sklepienia podcieni krzyżowo-kolebkowe o spłaszczonym łuku.. Prześła wzmocnione gurtami. Na parterze sklepienia odcinkowe na belkach stalowych i stropy ceramiczne. Stropy drewniane z podsufitką. Dach drewniany konstrukcji krokwiowo-płatwiowej, wsparty na stolcach, ze ścianką kolankową, kryty blachą ocynkowaną. Posadzki z łomu marmurowego; cementowe 6-boczne, 3-barwne; lastrikowe; podłogi białe. Schody żelbetowe 1-biegowe, z zakretem, powrotne, balustrada w części żelazna, kuta. Schody żelbetowe 2-biegowe, łamane z podestem. Schody kręcone z duszą, żelazne. Okna drewniane skrzynkowe, 2-skrzydłowe, z nadświetlem, podwójne; oraz 3-skrzydłowe. Drzwi płycinowe 1-skrzydłowe pełne i przeszklone, niektóre z nadświetlem. Sciana stolarska konstrukcji ramowo-płycinowej, przeszklona. Świetlik górny z szalunkiem pionowym. Rzut: prostokątny. Układ wewnątrz parteru 3-traktowy /licząc podcień jako I-trakt/ 2-osiovy. Podcień 2-prześłowy. Z niego dostępna krótka sień z klatką schodową na osi zachodniej. Piwnice dostępne z zewnątrz, od rynku mają układ 5-traktowy 1 i 2-osiovy. Komory 3-pierwszych traktów sklepienie poprzecznie do osi bud., pozostałe wzdłużnie. Poziom posadzki piwnic wznosi się w głąb budynku. Układ I-piętra odpowiada schematowi parteru wzbogaconemu o ciąg komunikacyjny poprowadzony w głąb budynku wzdłuż osi zachodniej.

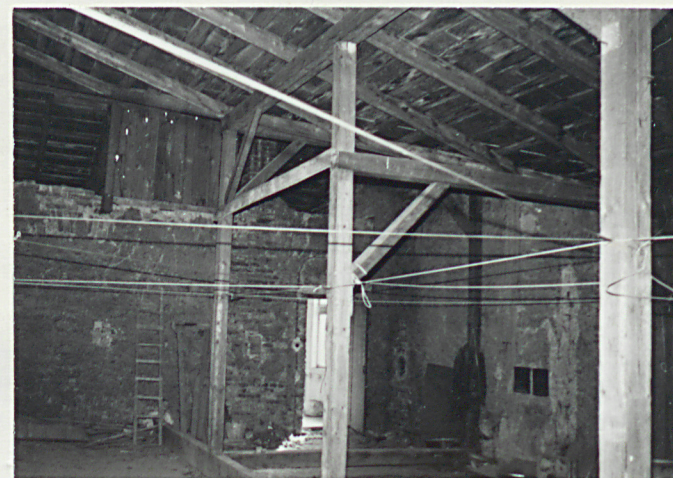
6.

| <p>18. Prace budowlane i konserwatorskie, ich przebieg i dokumentacja</p> <p>Po 1945 roku kamienica była gruntownie remontowana. Nowy podział pomieszczeń przeprowadzono na I piętrze w tylnym trakcie. Wymieniono częściowo stolarkę okienną i drzwiową. W 1958 wymieniono więźbę dachową i jego pokrycie. Zmianie uległ wystroj elewacji kamienicy: zlikwidowano dekorację otworów okiennych i napis. Wymieniono stolarkę witryn sklepowych. Od 1992r. prowadzony jest gruntowny remont piwnic i adaptacja ich na cele użytkowe. Odgruzowano piwnice, wzmocniono fundamenty, wykonano nowe wejście od str.Rynku, oczyszczono, uzupełniono i wyfugowano sklepienia, położono nową posadzkę. Odsłonięto część tylnej komory. Zaprowadzono wentylację grawitacyjną, oświetlenie i ogrzewanie oraz wod.-kan. Wykonano nowe drzwi wejściowe do piwnic z sieni oraz nowy otwór drzwiowy w miejscu okna w sieni kamienicy. W pomieszczeniu sklepowym wykonano antresole. Prace są prowadzone przez właściciela budynku.</p> | | <p>19. Stan zachowania (fundamenty, ściany zewnętrzne, ściany wewnętrzne, sklepienia, stropy, konstrukcje dachowe, pokrycie dachu, wyposażenie i instalacje)</p> <p>Stan techniczny budynku dobry. Fundamenty i mury stabilne. Ściana szczytowa od wsch. z głębokim pęknięciem. Widoczne złuszczenia tynku. Więźba dachowa stabilna, pokrycie szczelne.</p> <p>20. Najpilniejsze postulaty konserwatorskie</p> <p>Należy zabezpieczyć pęknięcie ściany szczytowej.</p> | |

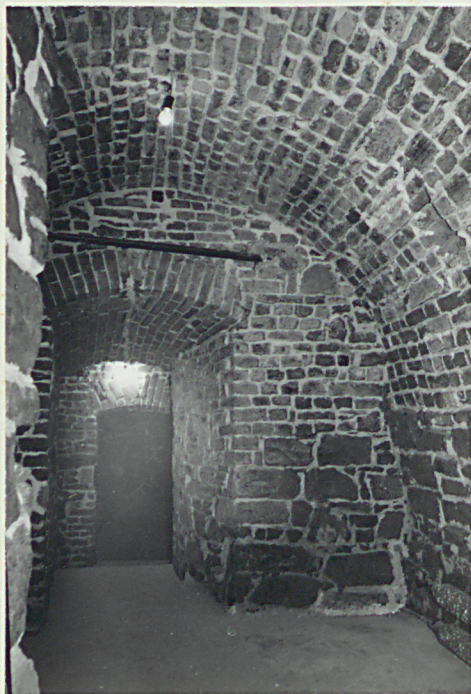
1.

Frontowe trakty piwnic mają układ i charakter renesansowy. Mury graniczne piwnic z tegoż czasu. Sklepienia tylnych komór piwnic z 1911 roku. Wyższe kondygnacje budynku z tegoż roku. Obecnie kamienica bez cech stylowych.

| KROSNO | Kamienica. Rynek 10. | 5 foto.: piwnice 1.komora IIItraktu, 2.komora front., 3. komora II traktu, 4. komora tylnego traktu, 5.schody na strych. |
