1. Obiekt zabytkowy

KAMIENICA MIESZCZANŃSKA – RYNEK NR. 16 (14)

KROSNO

31. Szkic sytuacyjny, plan schematyczny, uwagi opisowe, fotografia

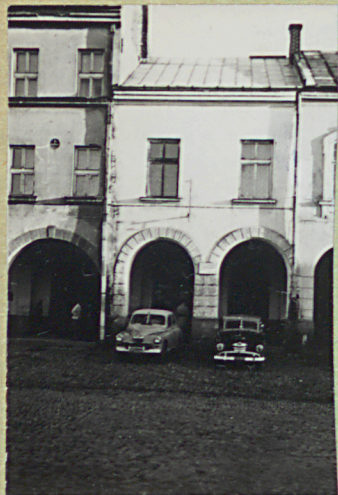
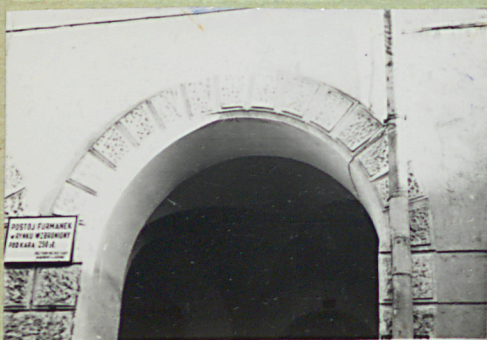
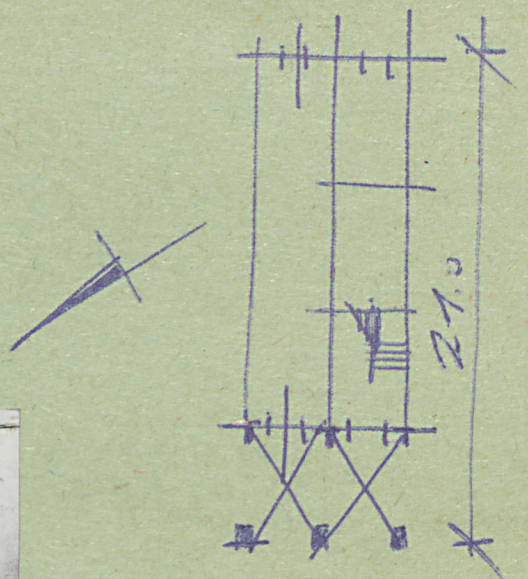
WYSOKOŚĆ - 11.50

BUDYNEK SITUOWANY KALENICOWO, W POŁUDNIOWO-WSCHODNIEJ CZĘŚCI RYNKU. DWUKONDYGNIOWY, TRAKTOWY. BOTA BU-
DYNKU ZWARTA. W PARTERZE PODCIEN SKLEPIONY KRZYŻOWO
Kolebkaro. W piwnicach sklepienie kolebkowe.
(Fotofotowiony).
