1. Obiekt zabytkowy

KAMIENICA MIESZCZAŃSKA RYNEK NR. 18

KROSNO

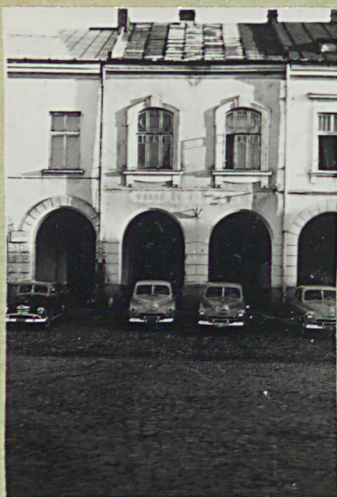
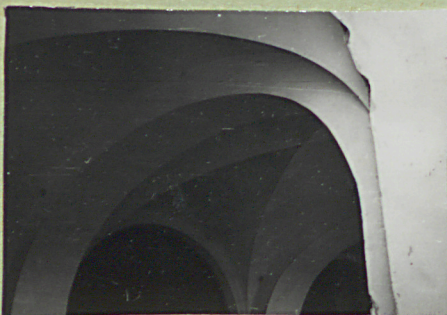
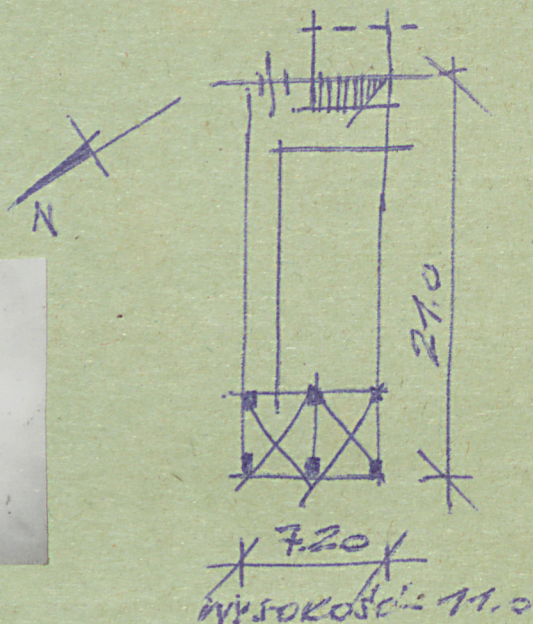
31. Szkic sytuacyjny, plan schematyczny, uwagi opisowe, fotografia

OBIEKT SYTUOWANY KALENICOWO W
POKUD. — WSCHOD. STRONIE RYNKU
2-KONDYGN. 3-TRAKT. BRYKA BUDYNKU
ZWARTA W PODSTAWIE PROSTOKĄT
W PARTERIE ZACHOWANY PODCIĘN,
SKŁADIONY KRZYŻOZO — KOLEBKOWO.
Podpiwniczony, piwnice przerobione z wysiadczo zachowa-
nymi ślepiami i kolebkowymi.
