1. Obiekt zabytkowy

KAMIENICA MIESZCZAŃSKA - RYNEK NR. 20

KROSNO

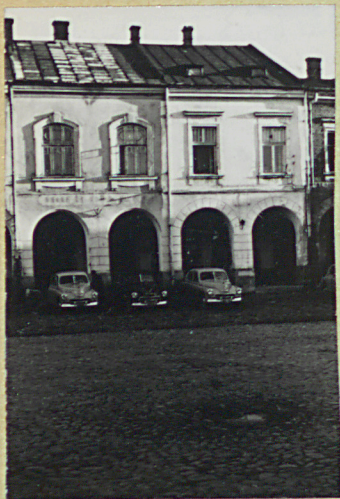
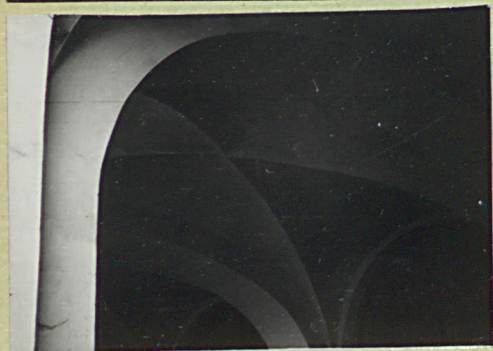
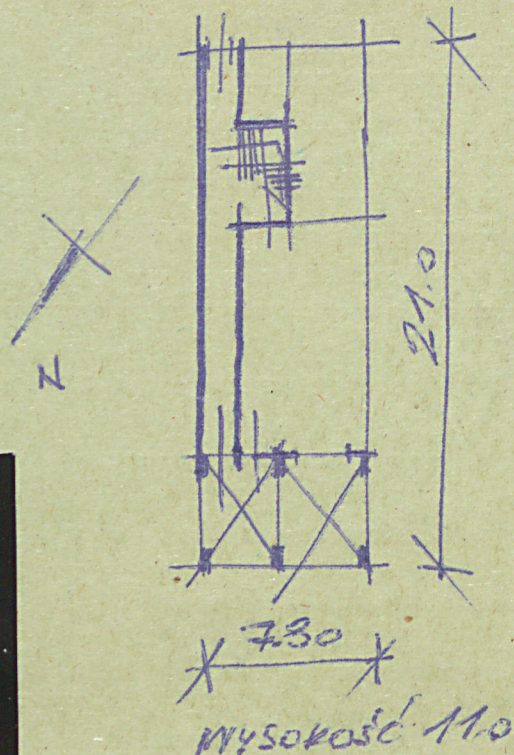
31. Szkic sytuacyjny, plan schematyczny, uwagi opisowe, fotografia

OBIEKT SITUOWANY KALENICOWO W POŁUDNIOWO-WSCHODNIEJ STRONIE RYNKU, DWUKONDYGNACYJNY, BUDOWANY NA PLANIE PROSTOKĄTA. PODCIEN SKLEPIONY KRZYŻOWO - kolebkowo. Podpierał on pierwotnie filarze murek z ciosuwo zachowane. Sklepienia kolebkowymi.
