1. Obiekt

DOM MIESZKALNY - KAMIENICA

3. Miejscowość
KROSNO

4. Adres
Rynek 17 d.24,25.
nr przyporządk.: lwh 19

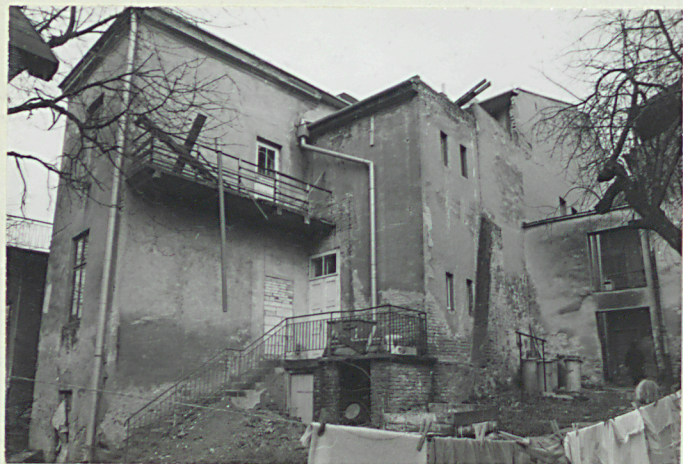
1. Miejscowość KROSNO	2. Obiekt (nazwa jak w karcie) Kamienica, ul.Rynek 17	3. Zawartość wkladki (nazwa obiektu lub materiału uzupełniającego) c.d. tekstu z pkt.nr.12,13. plan piwnic i orient., 4 fot.: 4.okno fasady, 2.elew. pn., 3.drzwi front., 1.elew. pd.
--------------------------	--	--

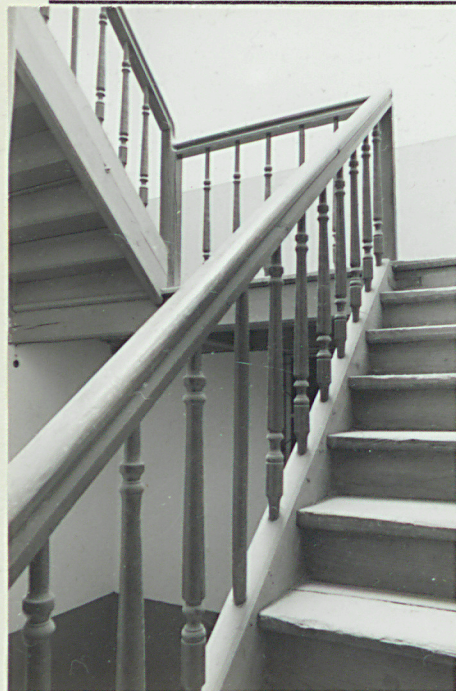
1.

3. Zawartość wkładki (nazwa obiektu lub materiału uzupełniającego) 1.2. klatka schod., 3, 4. drzwi, 5.6. więźba dachowa, PIWNICE: 7. komora front., 8. komora III traktu, 10. komora ostatniego traktu, 11. korytarz.
