1. Obiekt
DOM MIESZKALNY - KAMIENICA

4. Adres
Rynek 18 d.23,25.
nr alipieczni lwh 21, [redacted]

1. Miejscowość KROSNO	2. Obiekt (nazwa jak w karcie) Kamienica, Rynek 18.	3. Zawartość wkładki (nazwa obiektu lub materiału uzupełniającego) c.d. tekstu z pkt. 12, 13. plan piwnic i orient., 5 fot: 1, 2. elew. zach., 3, 4, 5. detale fasady.
--------------------------	--	---

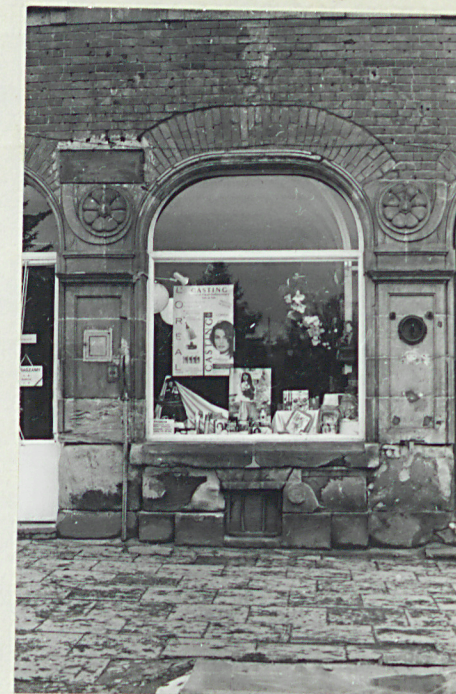
3.

Elewacje - fasada 3-osiowa, symetryczna, o farturze ceglano-kamiennej. Filary międzyokienne parteru ozdobione profilowanymi płycinami i takimiż głowicami. Fragmentaryczna archiwolta zakończona jest po obu stronach ślimacznicami z motywem rozety. Próg okna środkowego wysunięty, oparty jest na cokole ozdobionym motywem woluty. Okna 1-piętra ujęte są w profilowane opaski połączone u podstawy i w połowie wysokości gładkim fryzem. Okno środkowe zaakcentowane, osłonięte gzymsem profilowanym z motywem wolic oczek, z ozdobnymi kotwami po bokach. Gzyms wieńczący obszer-

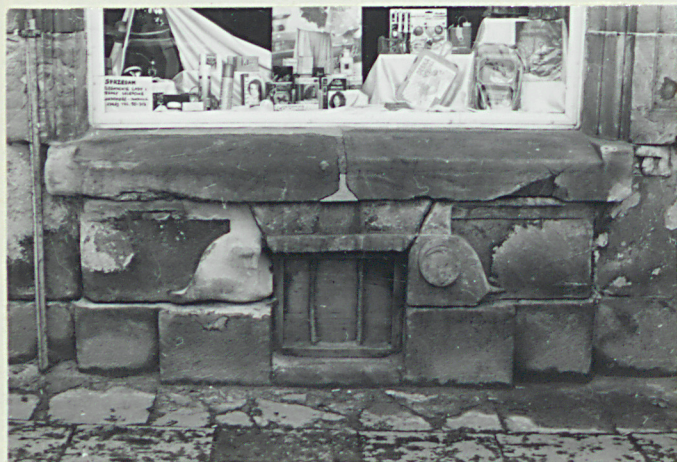
Stan techniczny dość dobry. Piwnice zawilgocone w części frontowej przez wadliwie założone kanały telefoniczne. Mury oficyny zarysowane. Cokół fasady zerodowany.

1. Miejscowość KROSNO	2. Obiekt (nazwa jak w karcie) Kamienica, Rynek 18	3. Zawartość wkładki (nazwa obiektu lub materiału uzupełniającego) 2.3.4. klatka schodowa, 5.strop z fasetą, 6. więźba dachowa, 7.8. piwnice	8. fot.: 1. fragm. fasady, 2.3.4. klatka schodowa, 5.strop z fasetą, 6. więźba dachowa, 7.8. piwnice
--------------------------	---	---	--

Uporządkować wystrój dolnej kondygnacji fasady. Zabezpieczyć cokół. Zlikwidować przyczyny zawilgocenia piwnic. Naprawić rynnę przy tarasie oficyny.

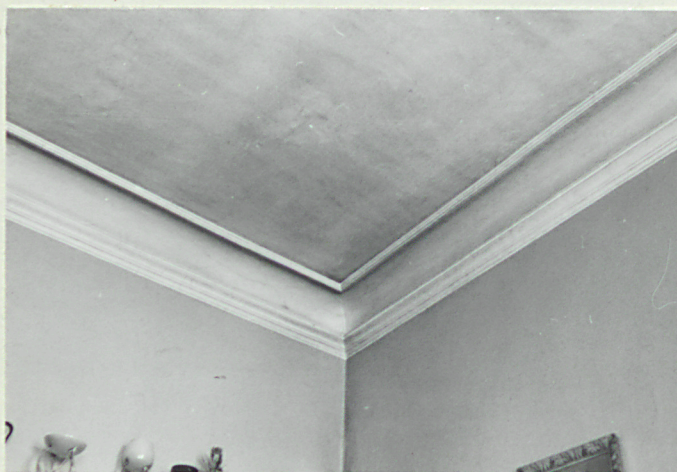
5.

Sklepienia kolebkowe o łuku pełnym z cegły o układzie główkowym, kolebkowe o łuku odcinkowym z cegły o układzie wozówkowym, odcinkowe na belkach stalowych. Stropy drewniane belkowe z podsufitką, niektóre z fasetą. Stropy żelbetowe. Dach konstrukcji wieszarowej, 2-wieszakowy ze ścianką kolankową. Połacie wsch. wzmocniona stolcem ukośnym. Dach nad oficyną konstrukcji wieszarowej 1-wieszakowej. Dachy kryte blachą ocynkowaną. Posadzki lastrykowe, wylewki cementowe, podłogi białe, posadzki klepkowe w układzie w jodełkę. Schody 2-biegowe, powrotne, jednostronnie wpuszczone w mur, balustrada kuta. Schody drewniane 2-biegowe, powrotne, z podestem, z balustradą drewnianą, tralkową. Schody drewniane 1-biegowe. Okna skrzynkowe 1-skrzydłowe z nadświetlem, 3-skrzydłowe podzielone ślimieniem, półskrzynkowe 2-skrzydłowe z nadświetlem uchylnym. Drzwi płycinowe 1 i 2-skrzydłowe, pełne, niektóre z nadświetlem, drzwi żelazne, kute 1-skrzydłowe.

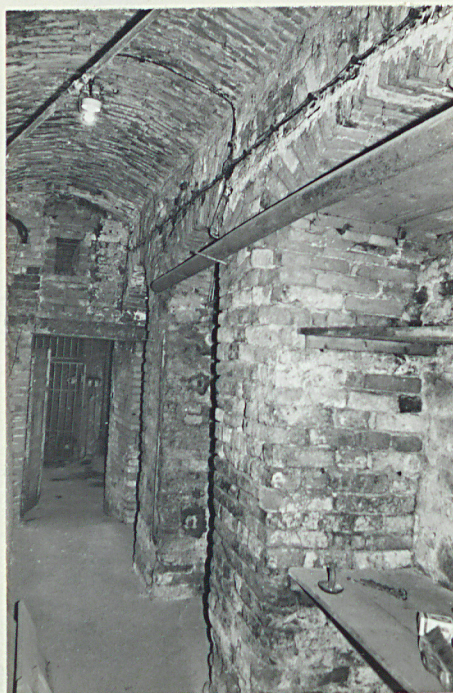
8.

- w latach 70-tych XXw.- zawaleniu uległo sklepienie piwnicy przedprożnej, po czym gruntownie przebudowano komorę, wykonano strop żelbetowy i szyb na windę towarową.
