1. Obiekt

DOM MIESZKALNY - KAMIENICA

KROSNO

Rynek 19 d.21,26

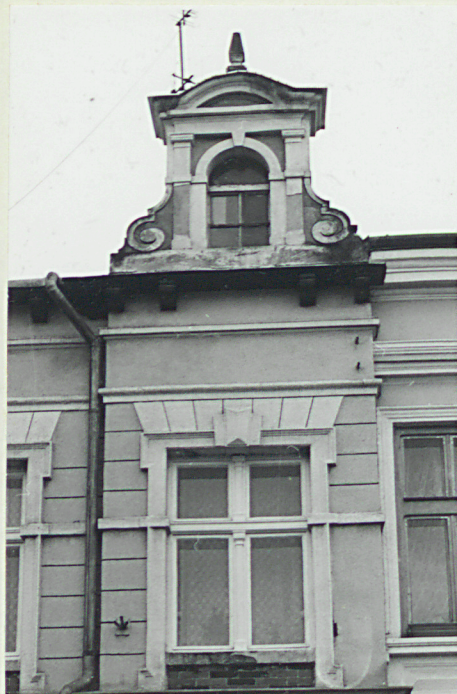
1. Miejscowość KROSNO	2. Obiekt (nazwa jak w karcie) Kamienica, Rynek 19	3. Zawartość wkładki (nazwa obiektu lub materiału uzupełniającego) c.d. tekstu z pkt.12., 13, Plany:piwnic i orient.,4 foto.:1.szczyt ryzalitu,2.drzwi front., 3.okno fasady,4.suterena.
--------------------------	---	--

Bryła - bud. 1-piętrowy, suterena, podpiwniczony. Bryła zwarta. Dach 2-spadowy, kalenicowy. Od frontu płaski ryzalit zaakcentowany na wysokości dachu lukarną o ozdobnym szczycie. Od strony podwórka w obu kondygnacjach balkony w obrębie osi środkowej.

Elewacje - fasada 3-osiowa. Na osi pn. płaski ryzalit zwieńczony szczytem w kształcie aediculi. Parter boniowany w pasy o głębokim reliefie, rustykowany. Przy drzwiach frontowych boniowanie układa się w klince. Gzyms kordonowy zdwojony, profilowany. I-piętro boniowane w pasy, o gładkiej fakturze. Okna ujęte w szerokie, profilowane opaski z uszakami, zwornikami i kostkami, z rzędem klinców w zwieńczeniu, z podokiennikiem licowanym cegłą 2-barwną. Na wysokości śłemia przebiega gładki gzyms, nad klincami gzyms profilowany. Scianka kolankowa gładka, oddzielona wąskim profilowanym gzymsem. Elewację osłania okap z ozdobnie wyciętymi rysiami. Szczyt ryzalitu ujęty jest w pilastry i spływy wolutowe, zwieńczony belkowaniem i gzymsem profilowanym wygiętym w łuk, ze sterczyną obeliskową w zwieńczeniu. Pozostałe elew. bez dekoracji.

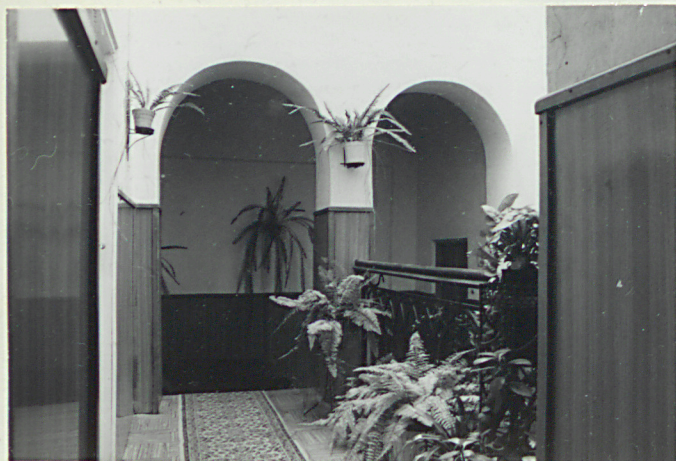
3. Zawartość wkładki (nazwa obiektu lub materiału uzupełniającego) 12 foto: 1. 2. klatka schod.,  
3. balustrada, 4. schody do piwnic, 5. komora front., 6. tylna część

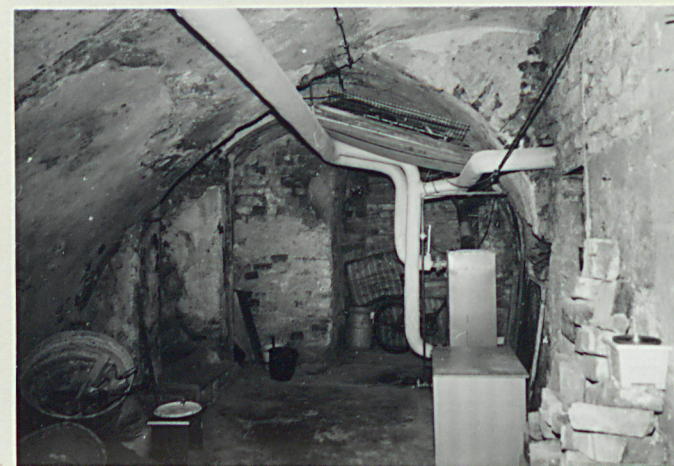
Wnętrze - bez dekoracji architektonicznej. Dobrze zachowana komora piwnic pod wielką izbą; obszerna, ze sklepieniem beczkowym przechodzącym w przewężeniu w ostrołukowe z łukiem wspiętym. Komorę oświetla sklepiony łukiem pełnym szeroki otwór okienny.

sieni, 7. komora pod "wielką izbą", PIWNICE: 8. korytarz, 9. fragm. komory front., 10. fragm. komory II traktu, 11. komora II-traktu, 12. więźba dachowa.

20. Najpilniejsze postulaty konserwatorskie	
		Przeprowadzić badania architektoniczne w obrębie piwnic. Piwnicę pod "wielką izbą" oczyścić z wtórnych przepierzeń i wyeksponowanych instalacji wodno-kanalizacyjnych.
