1. Obiekt

KAPLICZKA NA CMENTARZU KOŚCIELNYM. /OSSARIUM/

1905 r.

KRZESZÓW.

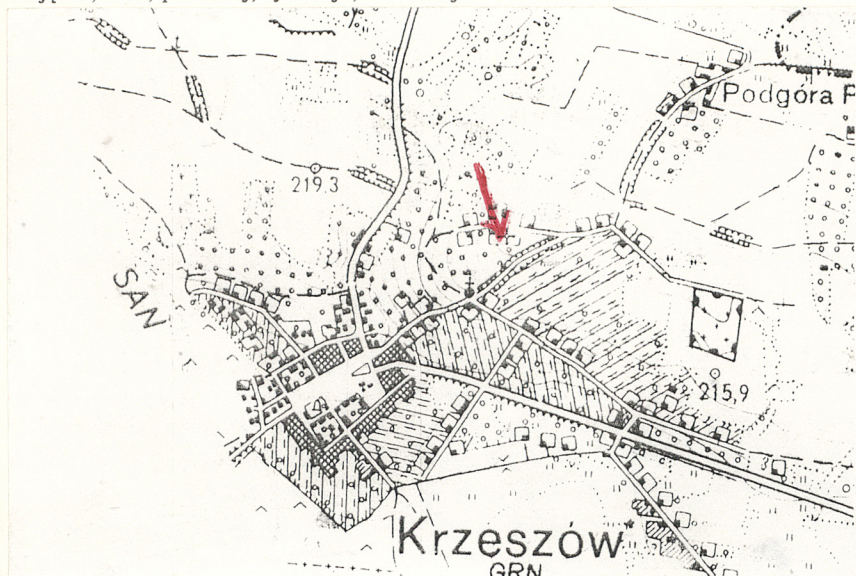
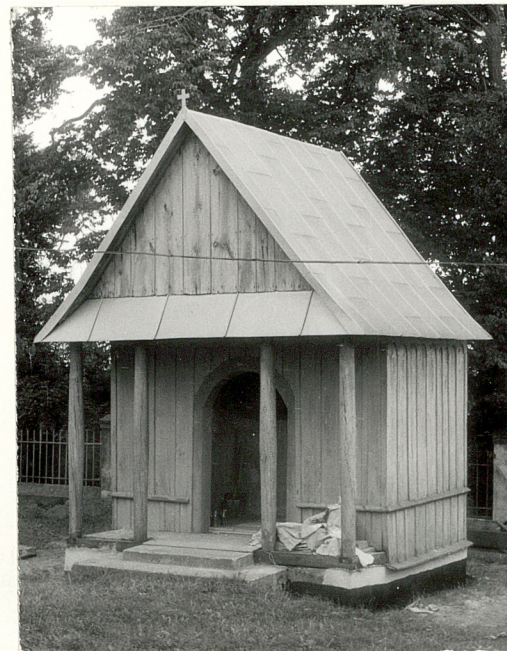
11. Zdjęcia, rzut, przekrój, sytuacja, orientacja

3. Rzut i bryła: Prostokątna./W rzucie z zadaszeniem kwadratowa/. Parterowa. Jednoprzestrzenna. Dach dwuspadowy, szczytem wschodnim wysunięty przed lico ściany frontowej, tworzący formę zadaszenia w kształcie prostokątnego, otwartego ganku. Zadaszenie wsparte na czterech drewnianych słupach. Poddasze nieużytkowane. Niedostępne.

4. Elewacje: Frontowa /płn./ jednoosiowa, z otworem drzwiowym na osi. Prze nią wysunięty szczyt dachu wsparty po bokach dwiema parami słupów, pozostałe ślepe podzielone nad ziemią wzdłużnie formą prostego gzymsu. /Wąska drewniana listwa biegnąca dołem wzdłuż płaszczyzn wszystkich ścian.
