DOM MIESZKALNY - KAMIENICA

KROSNO

Rynek 20 d.19,27.

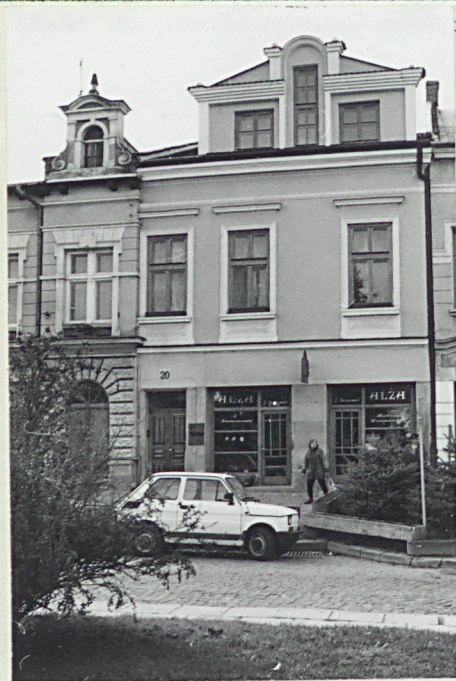
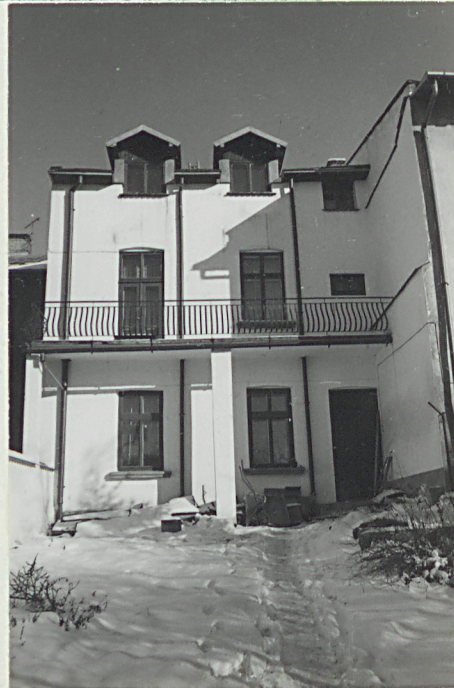
Sytuacja - w zespole staromiejskim, w pd.-zach. pierzei, na parceli środkowej, wydłużonej, o granicach pd. i pn. lekko wygiętych w łuk; na terenie lekko pochylonym, ograniczonym skarpą opadającą ku dolinie Lubatówki; wśród zabudowy zwartej, I-piętrowej, zabytkowej. Bud. zwarty z obu stron z sąsiednimi kamienicami. W tylnej części parceli wolnostojący dom mieszkalny. Parcela ogrodzona murem ceglano-otylnkowanym i siatką metalową.

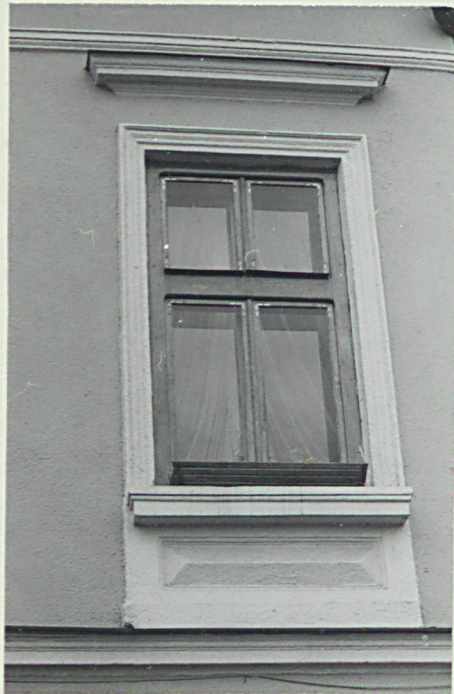
1. Miejscowość KROSNO	2. Obiekt (nazwa jak w karcie) Kamienica, Rynek 20	3. Zawartość wkładki (nazwa obiektu lub materiału uzupełniającego) c.d. tekstu z pkt. 12. 13, Plany piwnic i orient., 4 foto; 1. okno fasady, 2 i 3. piece kaflowe, 4. wieża dachowa.
--------------------------	-------------------------------------------------------	---------------------------------------------------------------------------------------------------------------------------------------------------------------------------------------------

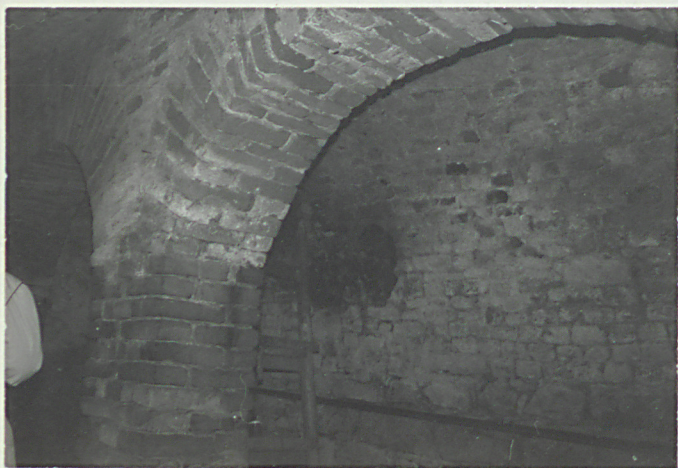
Rzut - w kształcie prostokąta. Układ parteru 3-traktowy, 3-osiowy. Sień przelotowa wąska umieszczona na osi pd. Klatka schodowa obok niej w środkowym trakcie. Układ piętra 2-osiowy nawiązuje do parteru. W trakcie środkowym klatka schodowa przechodzi w obszerny hall oświetlony górnym świetlikiem. Układ piwnic 2-traktowy, 2-osiowy. Od frontu mogła istnieć niegdyś komora przedprożna. Komory obu traktów sklepione są wzdłuż osi budynku. Trakty oddzielone są wąskim korytarzykiem. Komora 2-traktu podzielona jest 2-przęskową arkadą dającą wsparcie dla wyższych kondygnacji.

1. Miejscowość KROSNO	2. Obiekt (nazwa jak w karcie) Kamienica, Rynek 20	3. Zawartość wkładki (nazwa obiektu lub materiału uzupełniającego) 4 foto; PIWNICE 1.komora II traktu, 2.3. komory I traktu, 4.przejście między komorami I-go traktu.
--------------------------	-------------------------------------------------------	-----------------------------------------------------------------------------------------------------------------------------------------------------------------------

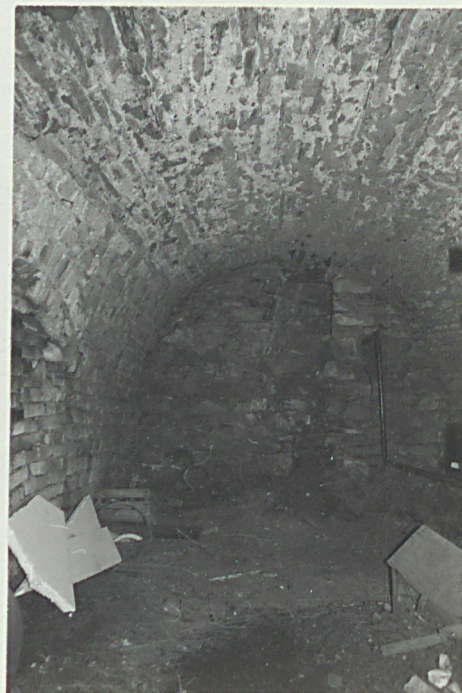
2.

szej partii z elementami ceglanyimi dźwigają sklepienia z kamienia rzeczno. Fakt ten wskazuje, iż frontowa część budynku musiała być zrujnowana aż do piwnic. Zachowała się tylko komora 2-go traktu.
