DOM MIESZKALNY - KAMIENICA

KROSNO

11. Zdjęcia, rzut, przekrój, sytuacja, orientacja

Rynek 22, d.15,29.

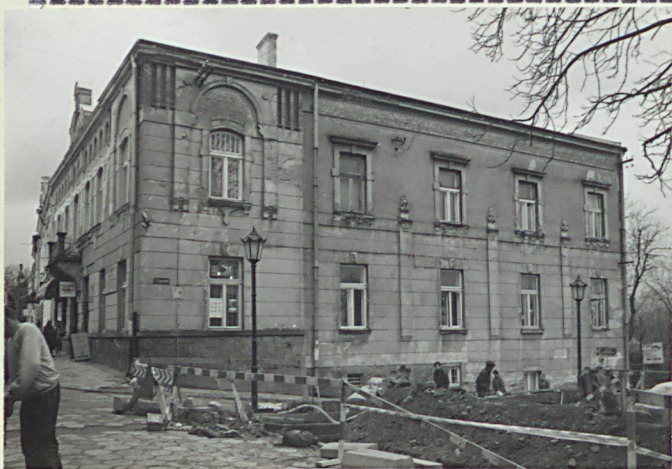
1. Miejscowość KROSNO	2. Obiekt (nazwa jak w karcie) Kamienica, Rynek 22.	3. Zawartość wkładki (nazwa obiektu lub materiału uzupełniającego) c.d. tekstu z pkt.12., c.d.pkt.13., plan orient., 4 fot.: 1. elew. pn., 2.3.4. fragmenty fasady.
--------------------------	--	---

Szczyt zamknięty łukiem, zwieńczony formą kapliczki. Dekorację dopełniają listwowe zwisy z rozetami. Ryzalit w podstawie 2-osiowy, wyżej 1-osiowy ozdobiony motywem wieńczącej go arkady o spływających w dół pilastrach. Elew. pn. 5-osiowa, rytmiczna, niesymetryczna. Narożny pseudo-ryzalit, 1-osiowy, szeroki, powtarza dekorację fasady. Pozostała część elewacji do wysokości okien 1-piętra jest boniowana w pasy. Okna oddzielone są osiowo, wiszącymi pilastrami z hermowym zwieńczeniem. Okna 1-piętra ujęte są w szerokie opaski z kostkami i klincami, z wydatnym gzymsem nadokiennym. Scianka kolankowa licowana jest cegłą. Gzyms wieńczący profilowany. Pozostałe elewacje są gładko tynkowane.

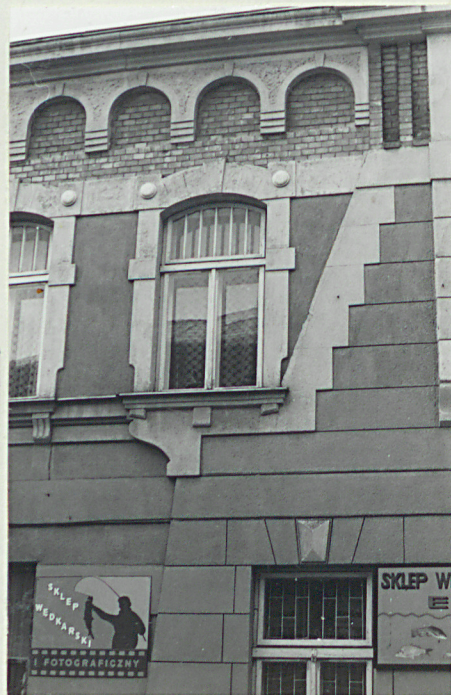
2.

Elewacje - fasada 6-osiowa, o rytmicznej kompozycji z asymetrycznie rozwiązany-m narożem wyodrębnionym poprzez ukośny podział w rodzaj pseudo-ryzalitu. Trzecia oś podkreślona jest szerokim wejściem ujętym w profilowaną archiwoltę z impostami i zwornikiem, balkon o wolutowych wspornikach oraz szczyt lukarny. Parter boniowany w pasy. Okna prostokątne ze zwornikami. Piętro ujęte ciągłym profilowanym gzymsem podokiennym i płaskim, szerokim gzymsem łączącym odcinkowo zarysowane nadokienniki. Opaski okien szerokie z kostkami. Strefa nadokienna licowana cegłą. Scianka kolankowa ujęta fryzem arkadowym. Gzyms wieńczący profilowany.

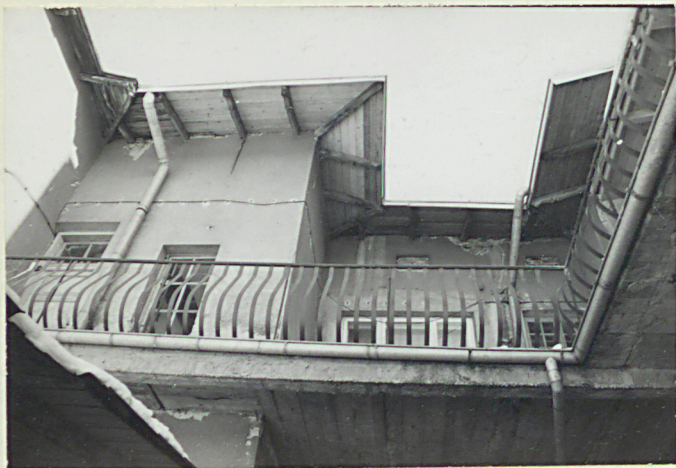
1. Miejscowość KROSNO	2. Obiekt (nazwa jak w karcie) Kamienica Rynek 22.	3. Zawartość wkładki (nazwa obiektu lub materiału uzupełniającego) plan piwnic, 12 fot.: 1.3. elew. zach., 2. balkon front., 4.5.6.7. klatka schodowa, 8. piwnice, 9.10. wieża dachowa, 11. posadzka klepkowa, 12. piec kaflowy.
--------------------------	---	--

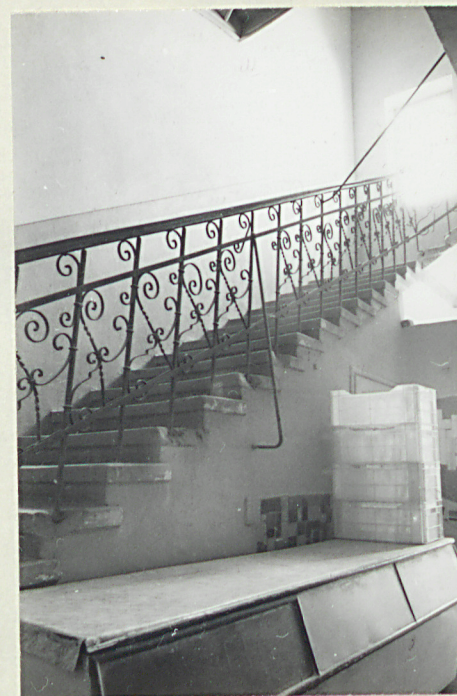
4.

Wnętrze - o prostym programie przestrzennym. Klatka schodowa o urozmaiconym biegu schodów.
