1. Obiekt

DOM MIESZKALNY - KAMIENTICA

3. Miejscowość

Rynek 24 d.13, 1.

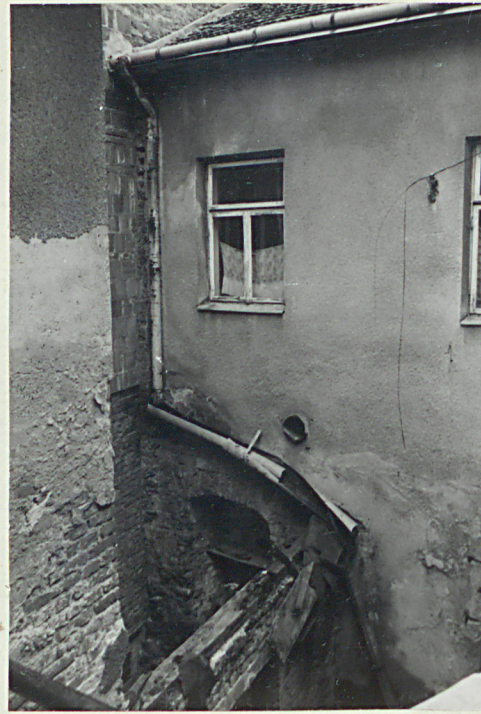
1. Miejscowość KROSNO	2. Obiekt (nazwa jak w karcie) Kamienica.Rynek 24.	3. Zawartość wkładki (nazwa obiektu lub materiału uzupełniającego) c.d.historii, plan orient. c.d. opisu; plan piwnic i 4 fot.: 1.2. elew. tylna, 3. elew. pd., 4 witryna elew. zach.
--------------------------	---	---

z wyjątkiem narożnej, pokrywają się. Elew. zach. 4-osiowa. Elew. tylna gładko otynkowana, bez dekoracji. Wnętrze w sieni zachowane po obu stronach, w połowie widoczne, łuki odcinkowe ponad nadprożami drzwiowymi. W piwnicach łuki 2-ch otworów drzwiowych, pełne o wiązaniu pierścieniowym, główkowym. Wyposażenie - nie zachowane. Instalacje - elektryczna, gazowa, wodno-kanalizacyjna.

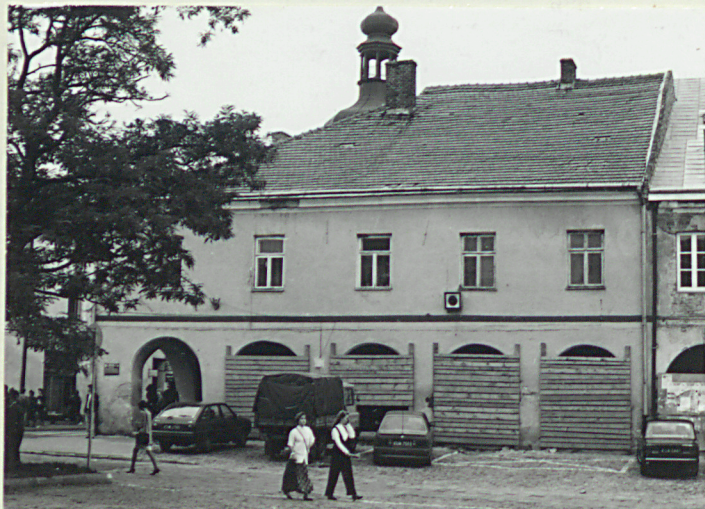
3.

Elewacje - pd. i zach. mają charakter fasadowy. Gładko otynkowane. Podzielone gzymsem kordonowym, zwieńczone profilowanym gzymsem koronującym. Okna bez

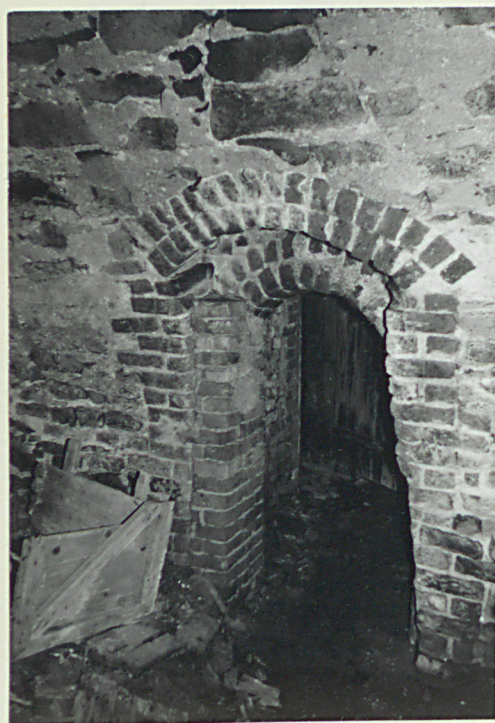
1.

3. Zawartość wkładki (nazwa obiektu lub materiału uzupełniającego) 8 fot.: Piwnice 1,3 trakt I, 2. trakt II, 4. schody, 5. piwnice trakt II. 6.8. wieża dachowa, 7. podcień
