DOM MIESZKALNY - KAMIENICA

KROSNO

Rynek 26 d.9,3.

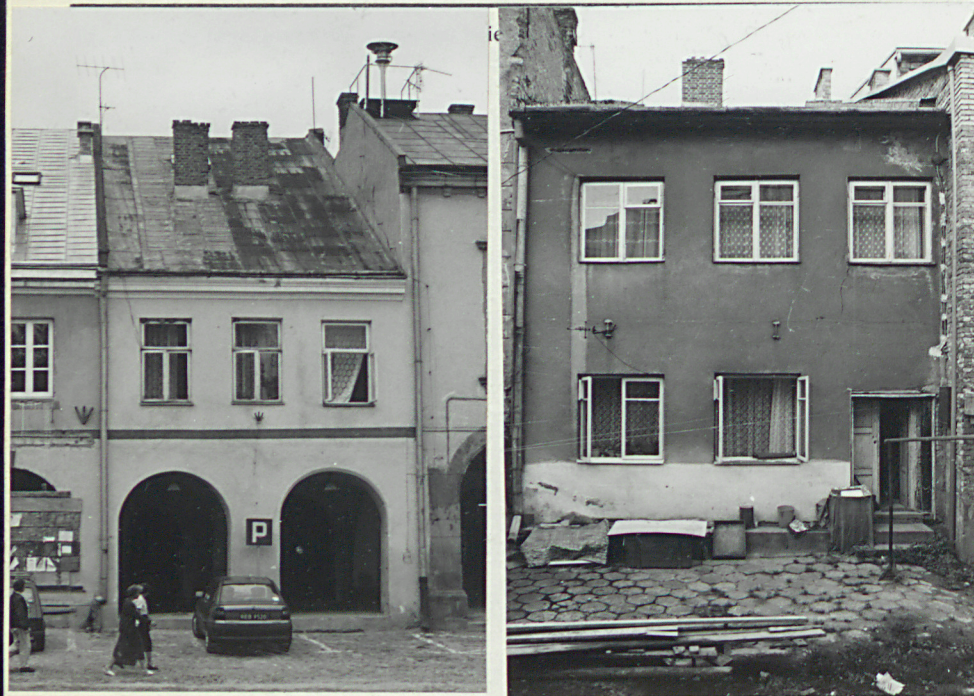
Sytuacja - w zespole staromiejskim, w rynku, w strefie zabudowy zwartej, I-piętrowy, o walorach zabytkowych, z podcieniami komunikacyjnymi; w pn.-wsch. pierzei, na prostokątnej wydłużonej parceli, na płaskim terenie. Bud. zwarty z obu stron z sąsiednimi kamienicami, zwrócony kalenicowo do rynku. W tyle parceli znajduje się podwórko zamknięte przez sąsiednią zabudowę.
