SEMINARIUM MĘSKIE

2. Czas powstania
1898 r.

3. Miejscowość
KROSNO

1. Miejscowość	2. Obiekt (nazwa jak w karcie)	3. Zawartość wkładki (nazwa obiektu lub materiału uzupełniającego)
Krosno	Seminarium Męskie	zdjęcia: 1. elewacja tylna, 2. klatka schodowa 3. korytarz I piętra, 4. zachowany piec, 5. zwieńczenie szczytów ryzalitów elew. front; rzut budynku

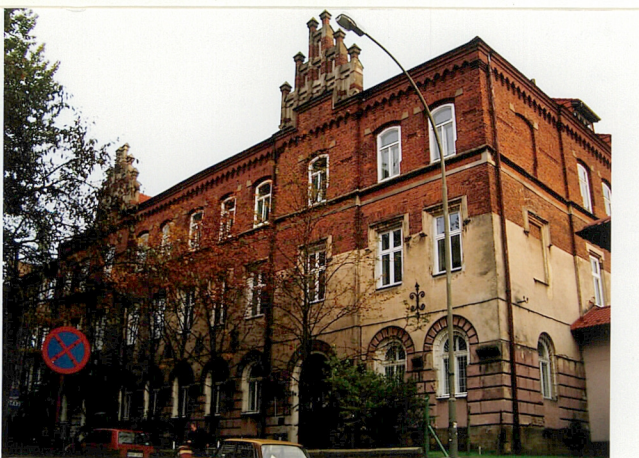
ELEWACJE: pierwotny budynek podzielony kompozycyjnie na 3 poziome pasy: cokół, boniowany parter, częściowo tynkowany II kondygnacja i częściowo cegła ceramiczna - do wysokości okapu dachowego. Frontowa- 11- osiowa, z dwoma ryzalitami umieszczonymi symetrycznie. Cokół kamienny dalej parter boniowany do wysokości śłemienn okiennych. Otwory okienne i drzwiowe ujęte w pełne łuki ozdobione wyodrębnionymi kłincami. Pomiędzy poszczególnymi otworami na wysokości śłemienn okiennych znajdują się kamienne konssole. Pomiędzy otworami okiennymi I i II kondygnacji znajdują się ozdobne ankry. Elewacja II kondygnacji tynkowana do wysokości śłemienn okiennych. Otwory okienne zamknięte łukiem odcinkowym. Okna zamknięte prosto fryzem schodkowym w nadświetlu. Kondygnacja II piętra zwieńczona fryzem kordonowym. Powyżej śłemienn okiennych II kondygnacji elewacja nie tynkowana. Otwory okienne III piętra zamknięte łukiem odcinkowym. Elewacja zwieńczona jest fryzem arkadowym, ponad którym znajduje się schodkowy fryz okapowy. Ryzality zakończone schodkowo.

<p>14. Kubatura</p> <p>14.420 m³</p>	<p>15. Powierzchnia użytkowa</p> <p>1.742 m²</p>	<p>16. Przeznaczenie pierwotne</p> <p>oświatowe</p>	<p>17. Użytkowanie obecne</p> <p>oświatowe</p>
<p>18. Prace budowlane i konserwatorskie, ich przebieg i dokumentacja</p> <p>Budynek remontowany po zniszczeniach wojennych. W latach 60-tych pomiędzy budynkiem szkoły a sąsiednim dobudowano przewiązkę. Gruntownie wyremontowano budynek szkoły: odmalowano wszystkie pomieszczenia, wymieniono posadzki, zlikwidowano zagrzybienie i zawilgocenie budynku, uzupełniono ubytki w tynku. W latach 80-tych poszerzono budynek w elewacji południowej o dobudowane pomieszczenia, pomiędzy skrzydłami, wymieniono instalację centralnego ogrzewania. W latach 1992-1994 r. wykonano remont dachu: więźby, pokrycia dachowego i wieżyczek. W latach 1995 - 2000 r. po stronie wsch. budynku dobudowano salę gimnastyczną (Projekt architektoniczno - budowlany budynku sali gimnastycznej, M. Krukier, 1995, archiwum WUOZ Delegatura w Krośnie). W latach 2001 - 2002 wymieniono większość okien. W roku 2003 remontowano schody między I a II kondygnacją, w 2004 r. remontowano posadzkę.</p>		<p>19. Stan zachowania (fundamenty, ściany zewnętrzne, ściany wewnętrzne, sklepienia, stropy, konstrukcje dachowe, pokrycie dachu, wyposażenie i instalacje)</p> <p>Stan techniczny budynku dobry. Niewielkie ubytki w tynku. Więźba stabilna. Część pierwotnej stolarki okiennej nadaje się do wymiany.</p>

<p>20. Najpilniejsze postulaty konserwatorskie</p> <p>Uzupełnić ubytki w tynku zewnętrznym</p>

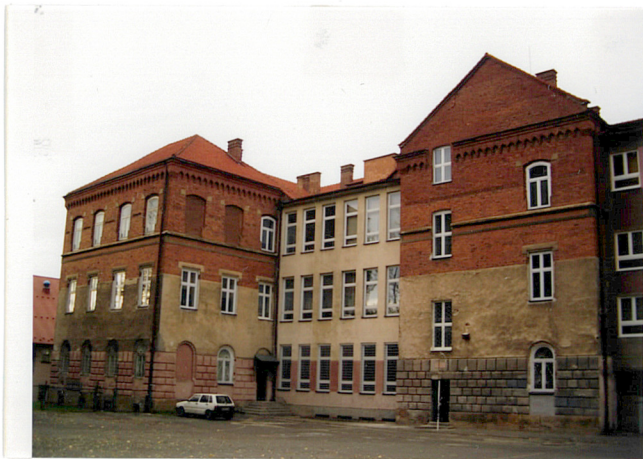
1.

Elewacja tylna – powtarza układ kompozycyjny w poziome pasy. Skrzydło pod. – zach. 4- osiowe, skrzydło pod. – wsch. 2- osiowe. Otwory okienne i drzwiowe I piętra zamknięte łukiem pełnym bez elementów ozdobnych. W II kondygnacji otwory okienne zamknięte łukiem odcinkowym, z fryzem w nadświetlu. Otwory okienne III kondygnacji zamknięte łukiem odcinkowym. Część otworów tej kondygnacji jest w formie blend. Układ okien w skrzydle południowo – wschodnim nie symetryczny w stosunku do reszty budynku.

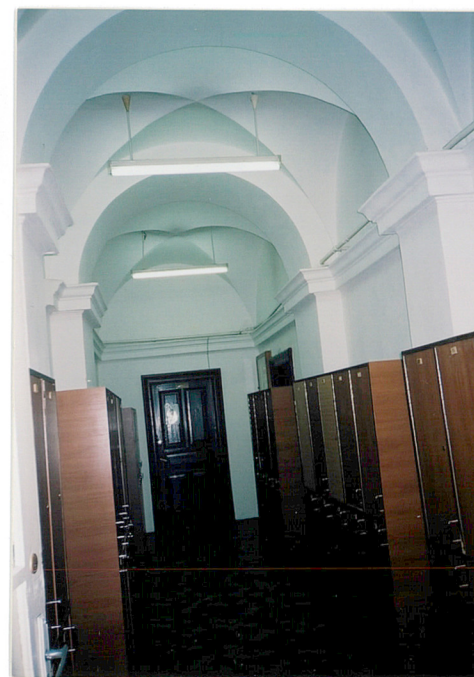
3.

WNĘTRZE: korytarze sklepione sklepieniem krzyżowo – żebrowym wzmocnionym gurtami, połączonymi pilastrami. Pilastry połączone fryzem schodkowym

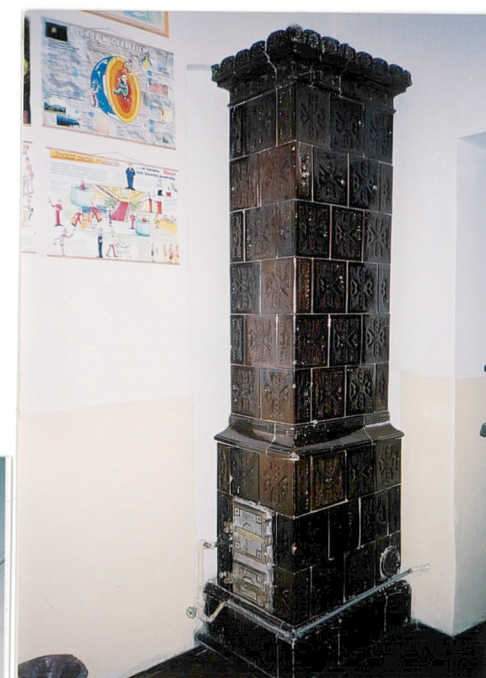
4.

WYPOSAŻENIE: zachowały się 2 piece kaflowe, częściowo stolarka okienna i drzwiowa
