1. C E R K I E W FIL. P.W. Narodzenia Bogarodzicy, OB. KOŚCIÓŁ FIL. rzym.-kat. P.W.
Narodzenia Najświętszej Marii Panny

3. Miejscowość
ŁODZINA

1. Miejscowość ŁODZINA	2. Obiekt (nazwa jak w karcie) Cerkiew grec.-kat P.W. Nar. Bogarodzicy, OB. Kościół filialny rzym.-kat. P.W. Nar. N. P. Marii	3. Zawartość wkladki (nazwa obiektu lub materiału uzupełniającego) tekst, plan cerkwi i 9 fotografii
----------------------------------	---	--

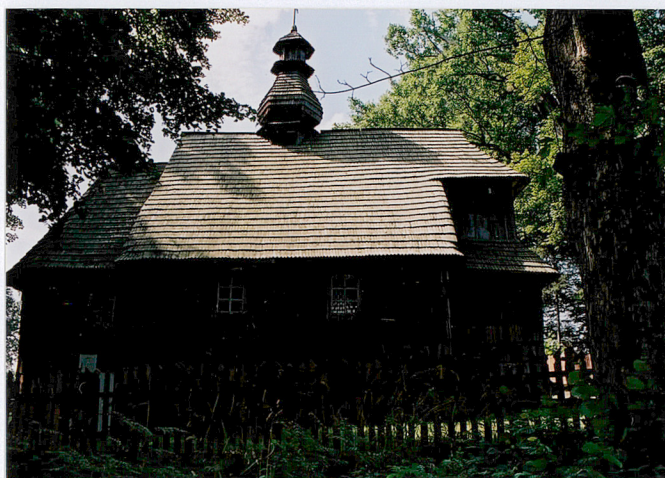
Spis fotografii: 1. Widok na elewację pd., 2. Widok w kierunku prezbiterium, 3. Widok na elewację pn., 4. Widok od pd.-wsch., 5. Fragment cokołu od strony prezbiterium, 6. Fragment elewacji pd., 7. Kondygnacja dzwonnna od pn. strony, 8. Widok na wieżyczki, 9. Widok od pd.-zach., 10. Wieżyczka sygnaturki, 11. Okno, 12. Widok ku prezbiterium, 13. Ikonostas, 14. 15. Widok w kierunku pn.-zach. naroża nawy.

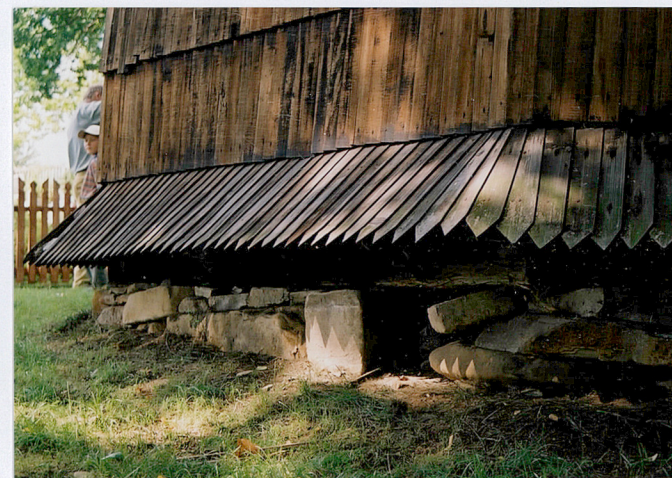
5.

14. Kubatura	15. Powierzchnia użytkowa	16. Przeznaczenie pierwotne	17. Użytkowanie obecne
363 m ³	63 m ²	sakralne	sakralne
18. Prace budowlane i konserwatorskie, ich przebieg i dokumentacja		19. Stan zachowania (fundamenty, ściany zewnętrzne, ściany wewnętrzne, sklepienia, stropy, konstrukcje dachowe, pokrycie dachu, wyposażenie i instalacje)	
<p>Po działaniach II wojny usunięto istniejące zniszczenia. Prace naprawcze wykonywane były systemem gospodarczym, a koszty ponosili parafianie</p> <p>We wnętrzu wymieniono podłogę na nową, też z białych desek. Z przedsionka usunięto pierwotną posadzkę z kamiennych płyt, i położono białe deski.</p> <p>W latach 1976-77 w nawie i w przedsionku dolne partie ścian pokryto drewnianą boazerią złożoną z pionowego deseczkowania, wymieniono stare drzwi na nowe.</p> <p>Od strony pn. przy podmurówce założono izolację poziomą z papy.</p> <p>Wymieniono częściowo zniszczone i zmurszałe pokrycie gontowe.</p> <p>Przed wejściem do cerkwi wykonano stopień z cementowej wylewki.</p> <p>Zaprowadzono instalację elektryczną i nagłaśniającą.</p> <p>Po usunięciu zniszczonej drewnianej dzwonnicy, postawiono nową, konstrukcji metalowej.</p> <p>W latach 90.XX w. ikonostas odnawiał malarz z Tarnopola.</p> <p>Od zach. strony działki postawiono ogrodzenie złożone z betonowych elementów, ażurowe, zupełnie nie odpowiadające tradycji stawianych ogrodzeń przy drewnianych cerkwiach.</p>		<p>Ogólny stan zachowania obiektu jest dobry.</p> <p>Ściany obwodowe, strop, konstrukcja więźby dachowej są stabilne. Od strony fasady widać lekkie odchylenie ściany od pionu.</p> <p>Pokrycie dachu szczelne, ale od strony pd. przy prezbiterium widoczne są zniszczone pojedyncze gonty, które wymagają wymiany na nowe. Od tej strony zniszczone są gonty obdaszka.</p> <p>Kamienny fundament wykazuje ślady rozluźnienia; szczególnie przy prezbiterium, od strony wsch. są także ubytki.</p>

20. Najpilniejsze postulaty konserwatorskie	
		<p>Prace remontowe, modernizacyjne i konserwację zachowanego zabytkowego wyposażenia należy prowadzić po uzgodnieniu z urzędem konserwatorskim.</p> <p>Należy dążyć do zachowania stylowego charakteru obiektu.</p> <p>Wzmocnić kamienny fundament.</p> <p>Zbadać przyczyny odchylenia ściany fasady od pionu.</p> <p>Oszalowanie wymaga konserwacji i wymiany zniszczonych elementów.</p> <p>Zabezpieczyć zachowane obiekty i detale z dawnego wyposażenia cerkwi, które znajdują się na strychu.</p>

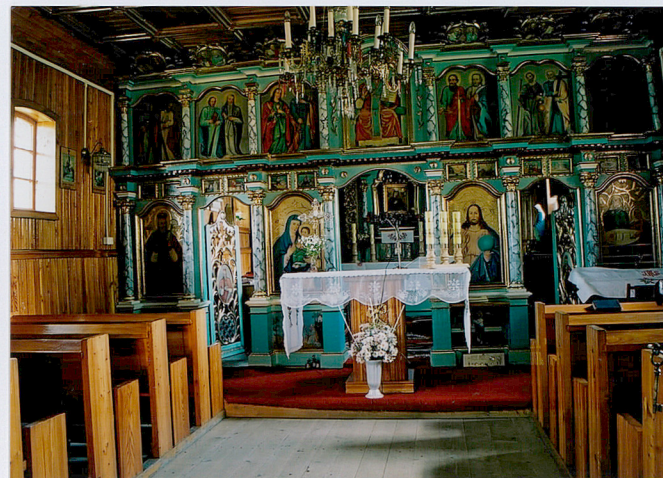
13.

Wypożazenie - Ikonostas zapewne z 1875 r., trójstrefowy, z ikonami o charakterze ludowym; wrota diakońskie, ażurowe, zniszczone.
