SZITAL IZRAELICKI OB. DOM MIESZKALNY - KAMIENICA

3. Miejscowość
JAROSŁAW

4. Adres Plac Mickiewicza 8
37-500 Jarosław

1. Miejscowość	2. Obiekt (nazwa jak w karcie)	3. Zawartość wkładki (nazwa obiektu lub materiału uzupełniającego)
JAROSŁAW	SZPITAL IZRAELICKI OB. DOM MIESZKALNY – KAMIENICA Plac Mickiewicza 8	C.D. OPISU POZ.13, FOTOGRAFIE

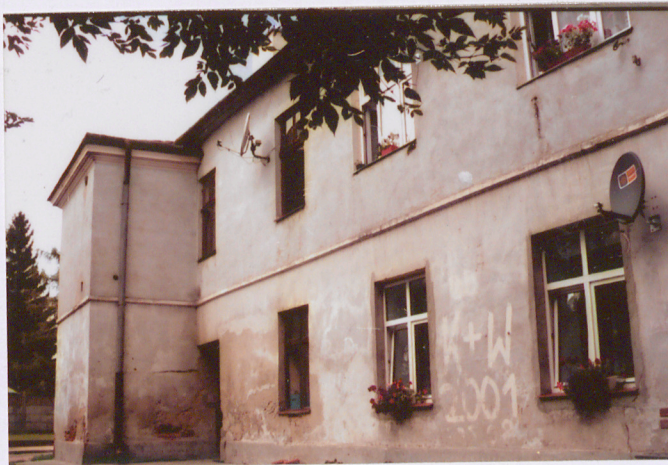
Elewacja boczna: trójosiowa, gładko tynkowana, z trójkątnym szczytem z okienkiem strychowym pośrodku. Podziały budynku akcentowane kontynuacją gzymsów elewacji frontowej: wieńczącego i międzykondygnacyjowego. Gzyms górny przykryty blachą ocynkowaną. W elewacji zaznacza się jednoosiowa dobudówka (wieża ustępową), nieco cofnięta w stosunku do ściany i obniżona, kondygnacje rozdzielone prostym gzymsem.

1. Elewacja południowa z wieżą ustępową
2. Elewacja południowa od strony wschodniej
3. Widok na kamienicę od zachodu

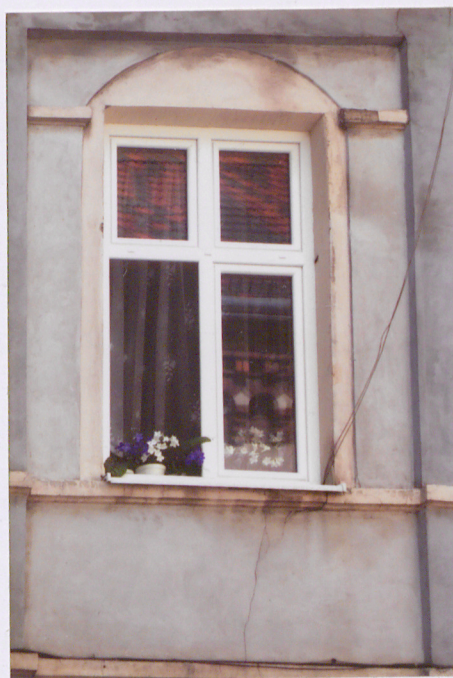
Elewacje frontowa pięcioosiowa, symetryczna, z płytkim cokolikiem, rozdzielona gzymsem międzykondygnacyjowym i drugim na poziomie parapetów okien II kondygnacji. Otwory okienne z wyjątkiem osi środkowej w płytkich prostokątnych niszach biegnących przez obie kondygnacje. W partii I piętra dodatkowo wykończonych łukiem. Okna czterokwaterowe z PCV. Wejście po czterech schodkach, drzwi drewniane płycinowe dwuskrzydłowe z naświetlem. Gzyms wieńczący profilowany. Elewacja otynkowana w dwóch tonach jasno szaro- niebieskiej barwy: cokół, nische i gzymsy jaśniejsze.

4. Dekoracja okna na parterze
5. Drzwi wejściowe
6. Klatka schodowa
7. Posadzka ceramiczna na parterze

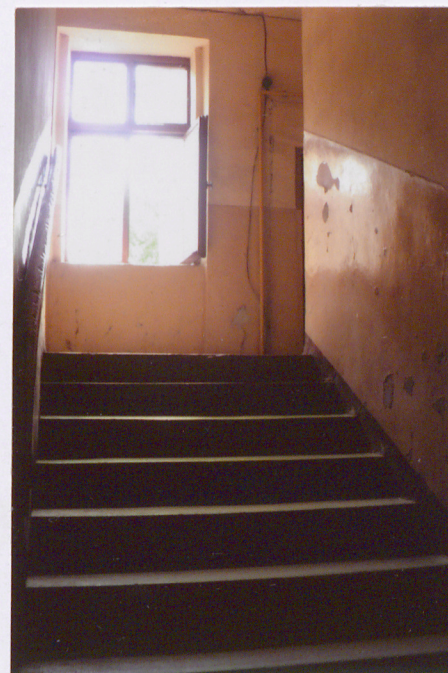
6.

Wnętrze: Wejścia główne do budynku na trzeciej osi elewacji frontowej i wejście tylne na pierwszej osi elewacji tylnej. Wejścia głównego prowadzi do sieni, z której jest dostęp do trzech pomieszczeń na parterze. Sień doświetlona oknem i zakończona małym korytarzykiem wyprowadzającym na klatkę schodową. Pod klatką schodową wejście do piwnicy. Z korytarzyka na lewo jest wyjście tylne z budynku, drzwi na prawo prowadzą do piwnicy. W sieni na parterze posadzka z płytkami barwionymi na kolor szaro fioletowy i szaro zielony. W końcu korytarzyka drzwi do dobudówki przeznaczonej na sanitariaty. Schody klatki schodowej betonowe, wsparte na gurtach odcinkowych. Poręcz drewniana montowana bezpośrednio w ścianie. cd. na wkładce

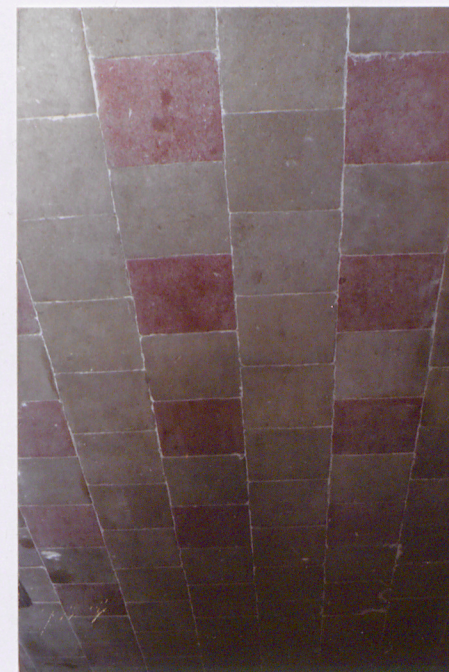
7.

Murowany z cegły, tynkowany. W piwnicy sklepienia odcinkowe. Więźba dachowa drewniana, krokwiowo – stolicowa. Stropy drewniane. Dach dwuspadowy kryty w części blachą, w części dachówką karpiówką. Posadzki: betonowa, terakotowa, parkiet i podłoga biała. W piwnicy klepisko. Schody dwubiegowe, betonowe, do piwnicy i ma strych jednobiegowe, drewniane. Stolarka okienna: drewniana i PCV, stolarka drzwiowa: drewniana.
