1. Obiekt zabytkowy

Plebania kościelna

Babice

gm. KRZYWICA

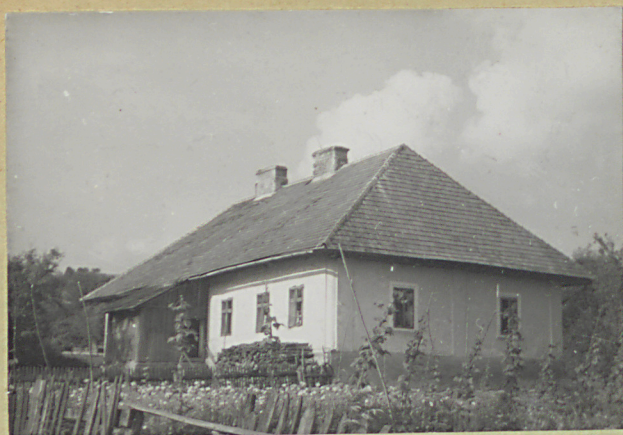
31. Szkic sytuacyjny, plan schematyczny, uwagi opisowe, fotografia

Usytuowana na osi fasady kościoła po drugiej stronie drogi. Elewacja frontowa zwrócona ku wschodowi. Murowana, obytukowana, parterowa, wzniesiona na rzucie prostokąta. Elewacja frontowa siedmioosiowa z nowym gankiem drewnianym pośrodku. Podłogi i ściany namowe. Naróżniki zaokrąglone. Układ wnętrza dwutraktowy z sienią na osi. Dach czterospadowy kryty dachówką.
