Nr <sup>3526</sup> PODKARPACIE

CERKIEW GREKO-KATOLICKA P.W. ZAŚNIĘCIA BOGARODZICY

1840r., 1888r.

B A B I C E

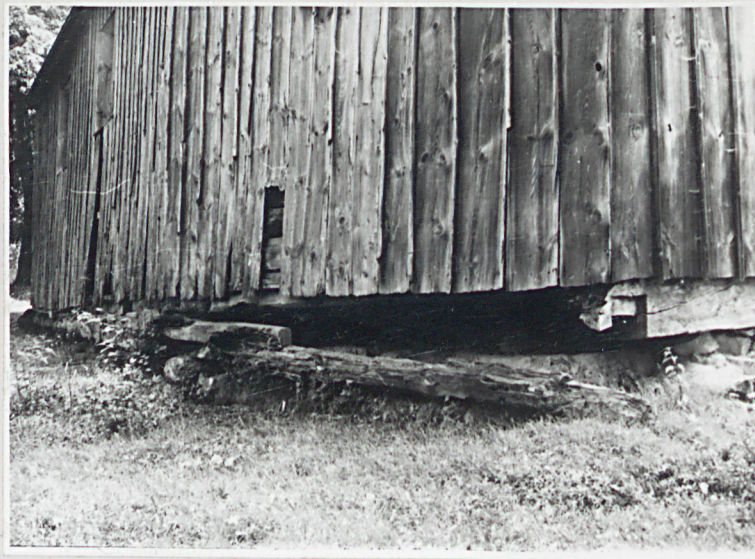
przycieś, widok od południowego-wschodu

Cerkiew drewniana, jednoprzestrzenna, z zakrystią od północy i kruchtą od zachodu, konstrukcji zrębowej (kruchta słupowa). Podwalina dębowa, śr. przekrój 35x35 cm. Belki ścian z drewna iglastego, o przekrojach 25+35x15 cm. Zwęgłowana na zamek (z krytym czopem). Podwalina zakrystii węglowana (zamki) do północnej podwaliny cerkwi. Belki wschodniej i zachodniej ściany zakrystii mocowane we wręby w północnej ścianie cerkwi. Zrąb ścian cerkwi spięty od góry oczepem, przekroju 22x22 cm. Na tym samym poziomie co oczep, równolegle do jego pn. i pd. belek założone są belki (przekroje 22x22 cm) łączone na zamek do oczepu od zach. i wsch. i podparte wewnątrz cerkwi słupami (każda trzema). Belki oczepu, oraz dodatkowe belki "na słupach" stanowią oparcie konstrukcji dachowej. Słupy wewnątrz głównej części cerkwi tworzą podział przestrzeni, wprowadzając boczne pseudo nawy, szerokości 150 cm każda. Usztywnienie konstrukcji zrębu południowej ściany cerkwi tworzą założone w trzech miejscach lisice. W ścianie północnej lisice w dwóch miejscach. Kamienne podmurowanie podwaliny zachowane fragment. Kruchta od strony zachodniej konstrukcji słupowej.

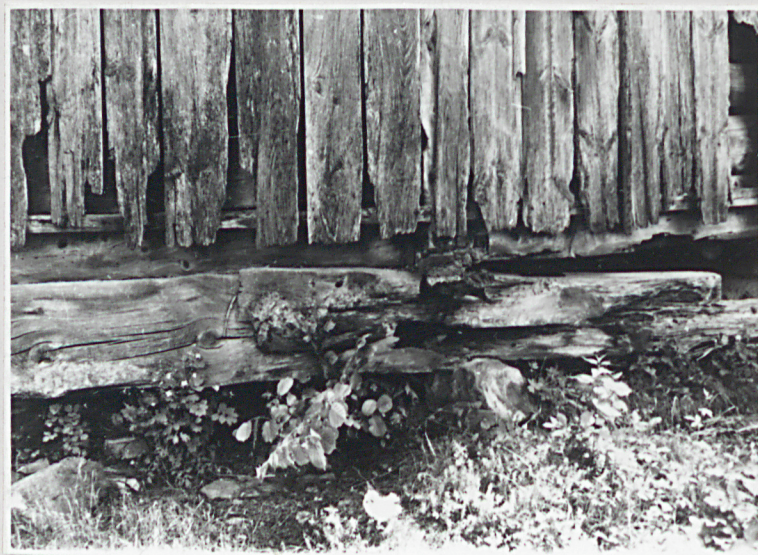
podwalina, węgiel południowo-wschodni

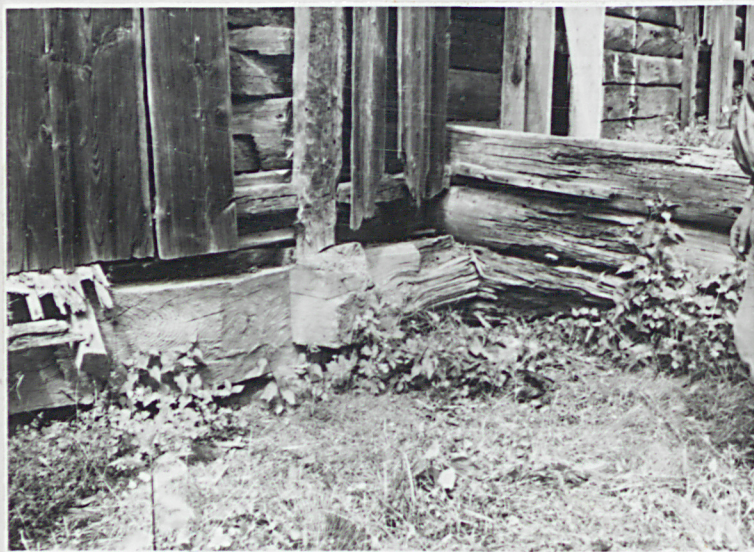
prycieś na styku ze wschodnią  
ścianą zakrystii

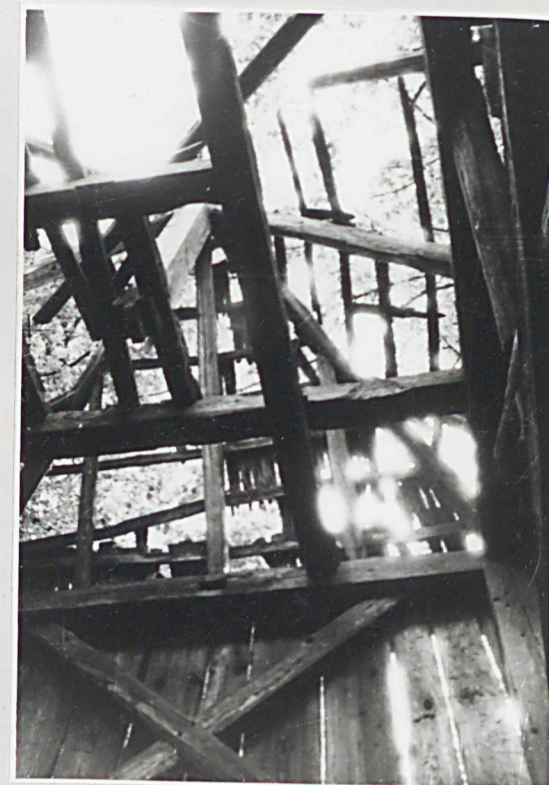
dzwonnica, elementy konstrukcji

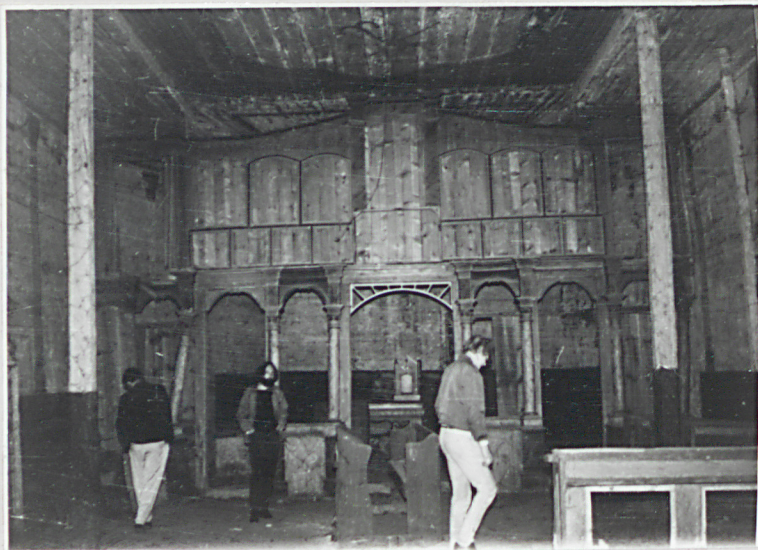
wnętrze, widok na ikonostas

Sanktuarium wydzielone kurtynową ścianą z desek (konstrukcja ikonostasu). Ściany cerkwi pobite od zewnątrz pionowym deskowaniem z listwowaniem.

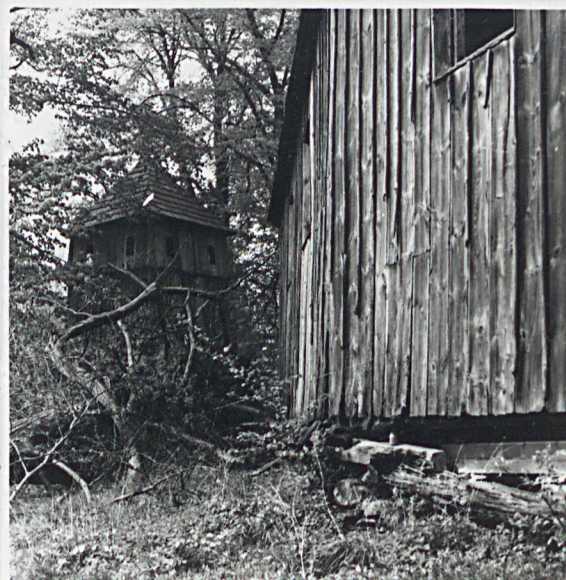
widok na dzwonnice od wschodu  
(zwalone drzewo uszkodziło  
część połaci dachu i latarnię)  
1997r.

<p>14. Kubatura</p> <p>730 m<sup>3</sup> (bez zakrystii i poddasza)</p>	<p>15. Powierzchnia użytkowa</p> <p>180 m<sup>2</sup> (z zakrystią i chórem śpiewaczym)</p>	<p>16. Przeznaczenie pierwotne</p> <p>kultowe-cerkiew greko-katolicka</p>	<p>17. Użytkowanie obecne</p> <p>nieużytkowana</p>
<p>18. Prace budowlane i konserwatorskie, ich przebieg i dokumentacja</p> <p>Częściowe zabezpieczenie statyki podwalin, uzupełnienie szalunku i poszycia dachowego kruchty, usunięcie kotwionych do ściany cerkwi fragmentów belek ścian zakrystii (zagrzybionych), zaszalowań okien.</p> <p>wykonawca: Pracownia Kultury Tęczy w Rzeszowie 1992.</p> <p>Kompleksowy remont dzwonnicy - PSOZ Przemyśl 1993.</p>		<p>19. Stan zachowania (fundamenty, ściany zewnętrzne, ściany wewnętrzne, sklepienia, stropy, konstrukcje dachowe, pokrycie dachu, wyposażenie i instalacje)</p> <p>Kamienna podmurówka pod podwalinami zachowana fragmentarycznie. Wyraźne osiadanie zewnętrznych podwalin, od wschodu rozłączenie ich zwęgłowań. Osiadanie budynku w połączeniu z zastosowaniem we wnętrzu słupów konstrukcyjnych, podpierających (niezależnie od wiązań z oczepem zrębu ścian) system więźby dachowej, wywołało rozspojenie podstawowych zamków więźby w oczepie zrębu ścian. Zakrystia całkowicie zniszczona (wyznaczony jedynie jej zasięg). Zniszczenie okapu nad podwaliną 100%. Zniszczenie szalunku ścian 25%. Nieszczelne poszycie dachu. Drewnojady i zagrzybienie, głównie w niższej partii zrębu ścian. Podłoga zniszczona w 20%. Zniszczenia stolarki drzwiowej i okiennej 70%.</p> <p>20. Najpilniejsze postulaty konserwatorskie</p> <p>Poziomowanie podwalin z uzupełnieniem kamiennego fundamentu. Związanie rozspojonych zamków podwaliny i więźby dachowej. Uzupełnienie szalunku ścian. Remont głównych połaci dachowych. Naprawa stolarki drzwiowej i okiennej.</p>
