KARTA EWIDENCYJNA ZABYTEKOW
ARCHITEKTURY I BUDOWNICTWA

KAPLICZKA PRZYDROZNA

ok. 1794 r.

BABICE

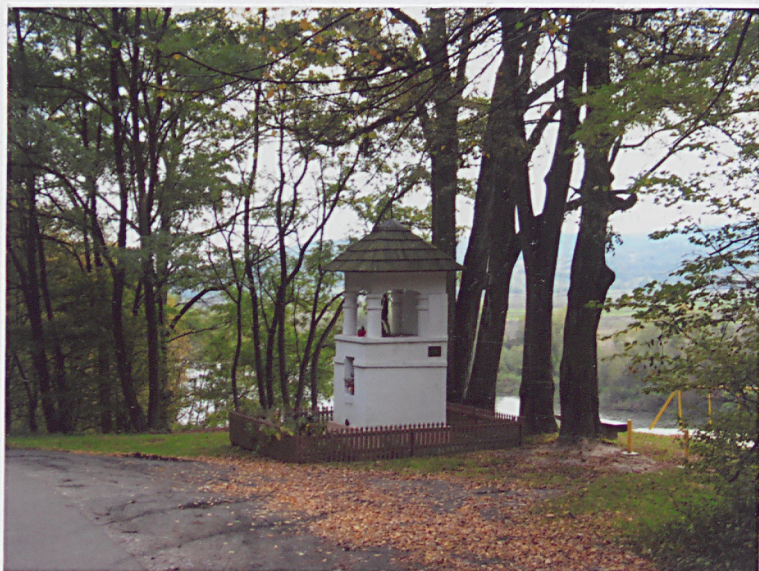
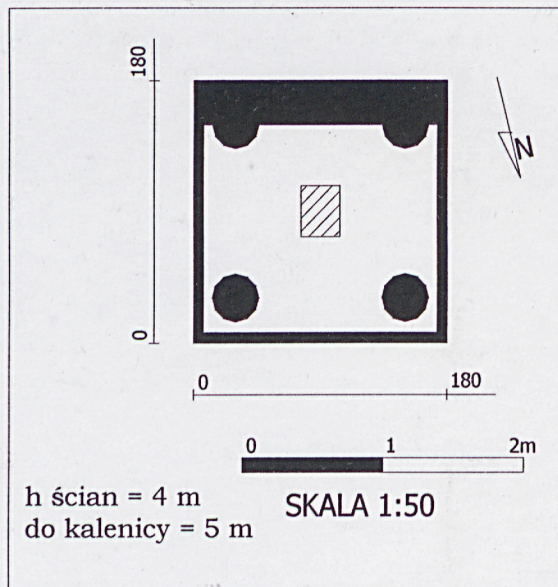
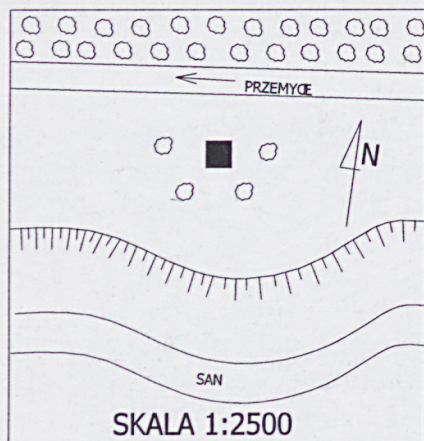
11. Zdjecia rzut przekroj sytuacja orientacja

Materiał i konstrukcja – kapliczka murowana z kamienia, o ścianach gładko tynkowanych, bielonych wapnem. Dwukondygnacyjna, o podstawie kwadratu. Dolna kondygnacja w formie wysokiego, masywnego cokołu, z prostokątną wnęką od frontu. Górna kondygnacja ażurowa, wsparta na dwóch niskich kolumnach oraz ścianie z dwoma półkolumnami, przesklepiona żaglasto. Nakryta niskim czterospadowym dachem namiotowym z szerokim okapem, poszytym gontami, z osadzonym na wierzchołku kowalskim krzyżem.

Bryła i elewacje – kapliczka jednobryłowa, dwukondygnacyjna, o podstawie kwadratu na niskim cokole. Dolna kondygnacja w formie wysokiego, masywnego cokołu, z prostokątną wnęką od frontu, u zwieńczenia której wąska, prosta opaska, obiegająca elewacje. Górna kondygnacja ażurowa, wsparta na dwóch niskich kolumnach ze zdwojonymi pierścieniami w zwieńczeniu oraz ścianie z dwoma półkolumnami, formą odpowiadającymi kolumnom u frontu, zwieńczona wydatnym profilowanym gzymsem podokapowym. Pomiedzy kolumnami i półkolumnami odcinkowo sklepione arkadki. Nakryta niskim czterospadowym dachem namiotowym z szerokim okapem.

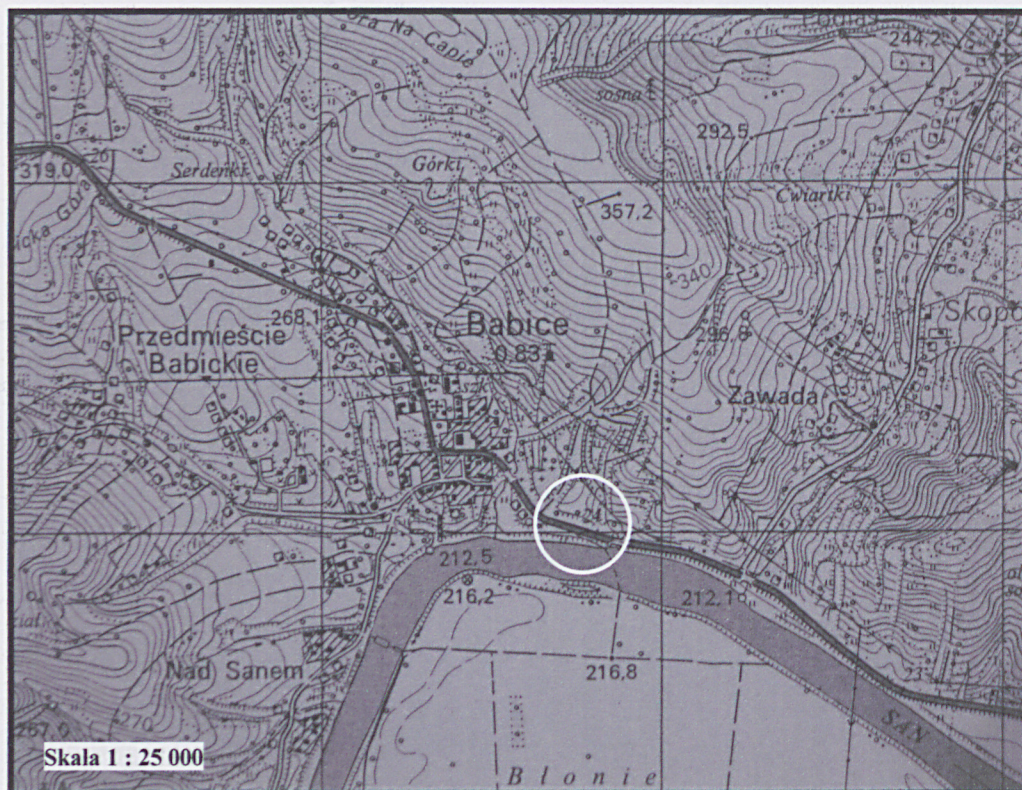
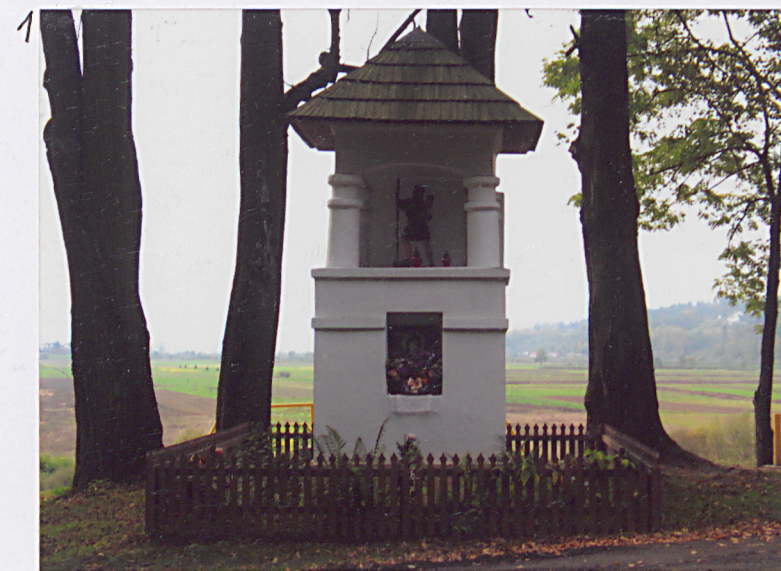
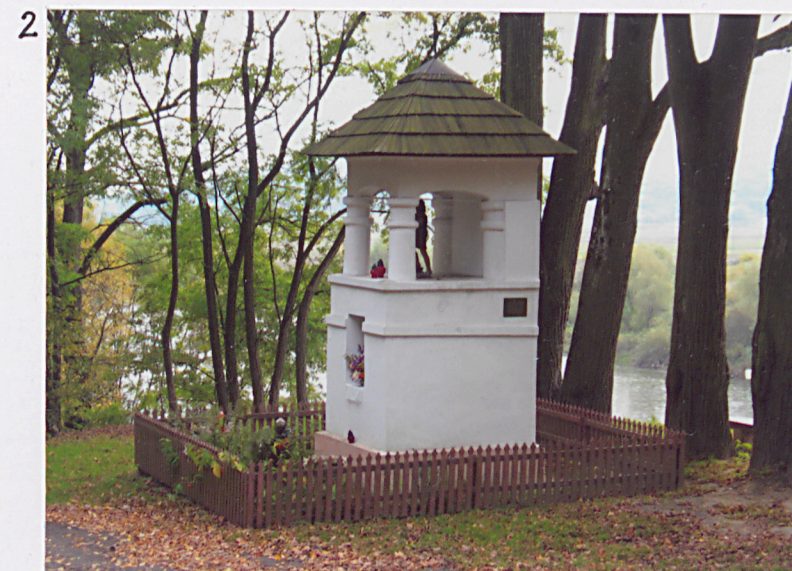
1. Miejscowość	2. Obiekt (nazwa jak w karcie)	3. Zawartość wkładki (nazwa obiektu lub materiału uzupełniającego)
BABICE	KAPLICZKA PRZYDROŻNA	Plan sytuacyjny i 5 zdjęć: 1. Elewacja frontowa, pn.; 2. Widok od pn.-zach.; 3. Elewacja pd.; 4. Widok od pn-wsch.; 5. Elewacja wsch.;
