1. Obiekt

DWÓR

w zespole dworsko - parkowym

BABICE

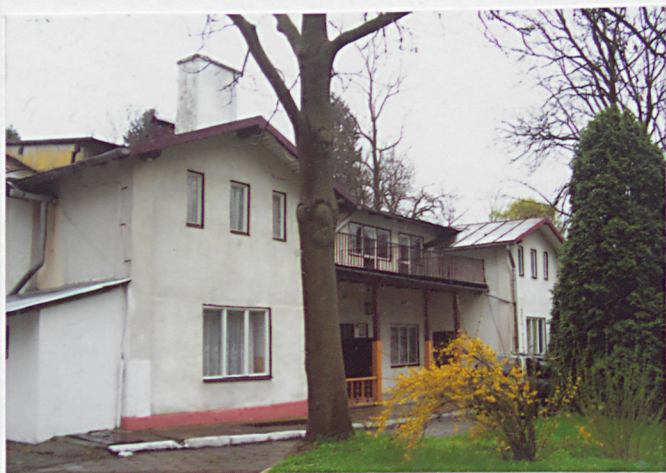
2)

- 1-3. Elewacja frontowa- zachodnia
4. Elewacja południowa
- 5-6 Elewacja północna
- 7-8.Elewacja tylna – wschodnia
9. Portyk w elewacji frontowej
10. Klatka schodowa
11. D. salon w trakcie ogrodowym
12. Korytarz na poddaszu
- 13-14. Piwnice
15. Widok ogólny na dwór od parku
16. Podjazd przed dworem
- 17-19. Park – widok od dworu na część zachodnią
20. Domki kempingowe w parku
21. Droga wjazdowa do zespołu
22. Aleja grabowa przy ogrodzeniu południowym
23. Staw – widok od wjazdu
24. Kuźnia
25. Spichlerz.
