1. Obiekt zabytkowy

DWÓR

BABICE

ZESPÓŁ PODKORSKI
W BABICACH

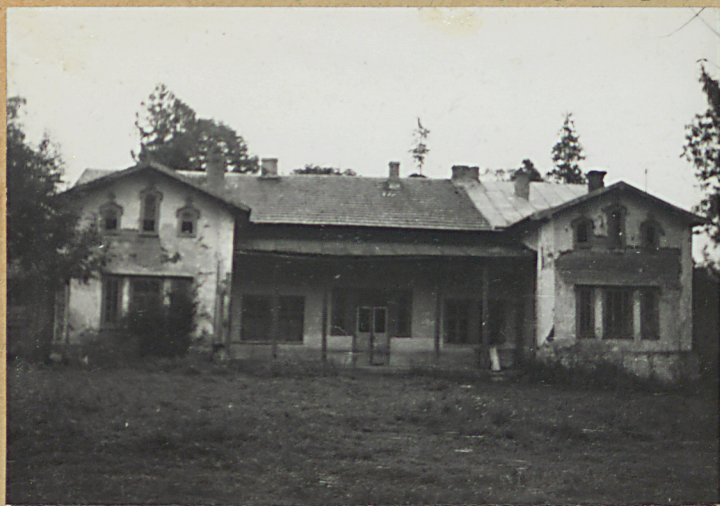
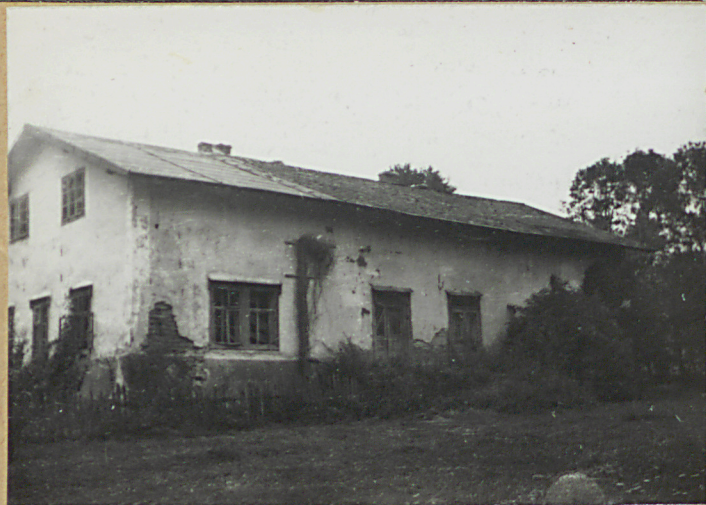
Dwór usytu-
-owany na
płn. od Ba-
bic na wzgórzu
pokrytym resz-
tkami parku kra-
jobrazowego,
zwrócony fa-
sadą na płn. na
ekspozycji podmu-
rowce, drewnia-
ny, otynkowa-
ny, parterowy,
podpiwniczony,
założony na
planie podko-
-wy. Mijdu
tylnymi ryzali-
tami piętrzy-
-mi ganków
zadawany pul-
-pitowo, wypar-

ty na kolumnach. Dach nad dworem płaski.
Siodłowy, nad ryzalitami podobne dachy,
słony, nieogrodzone i elewacji. Na
nawiach lizeny, otwory prostokątne bez ob-
mien, w ryzalitek na 5 p. po 3 okienka z
pseudogotyckim obramieniem i kurnikiem.
Wnętrze dwukondygnacyjne w trakcie frontowym
3 duże sale, stropy płaskie, parkiety i podłogi.

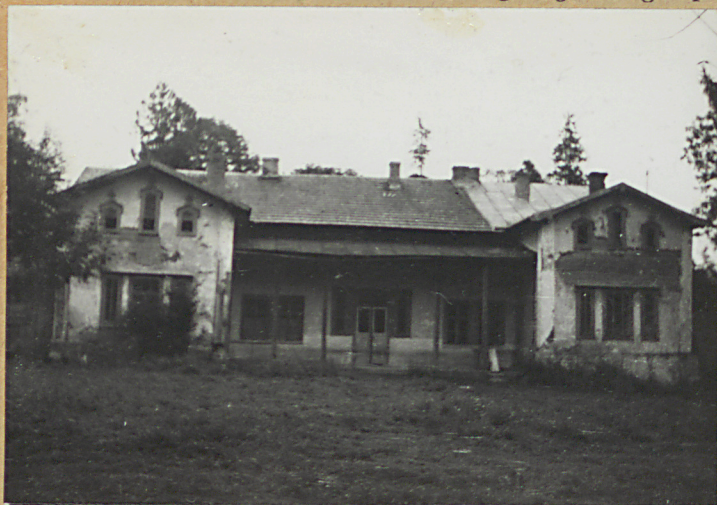
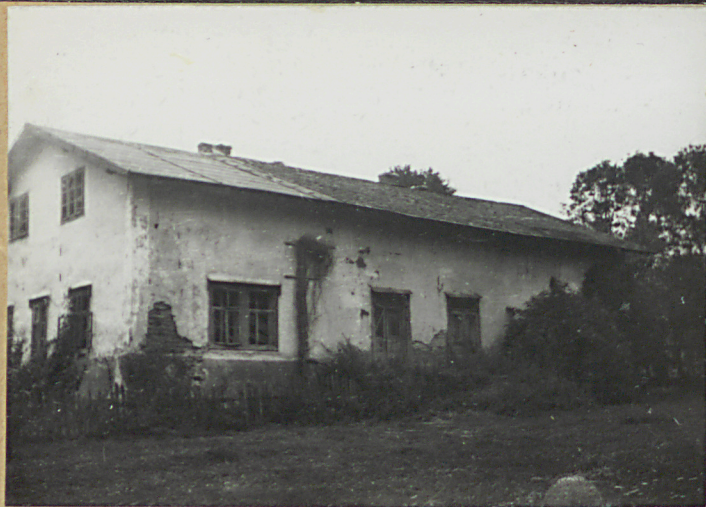
Dwór usytu-
owany na
płn. od Ba-
bic, na wzgórzu
pokrytym resz-
tkami parku kra-
jobrazowego,
zwrócony fa-
sadą na płn., na
ekspozycji podmu-
rowce, drewnia-
ny, otynkowa-
ny, parterowy,
podpiwniczony,
z latarnią na
planie podko-
wój. Składy
tylnymi ryzali-
tami piętrowy-
mi ganizerek
zadaszony pul-
pitowo, w par-

ty na słupkach. Dach nad dworem płaski.
Siodłowy, nad ryzalitami podobne dachy,
słony nieogrodzone z elewacji. Na
nawiech linowy, otwory prostokątne bez obra-
mienia, w ryzalatach na 5 p. po 3 okienka z
pseudogotyckim obramieniem z kwiatorem.
Wnętrze dwukondygnacyjne w trakcie frontowym
3 duże sale, stopy płaskie, parterowy i podłogi.

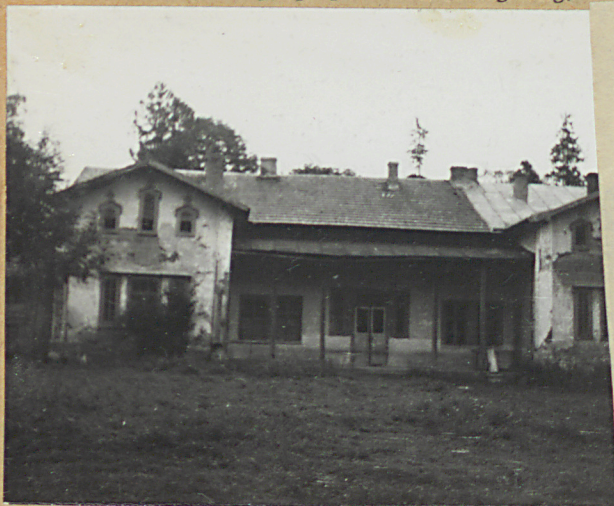
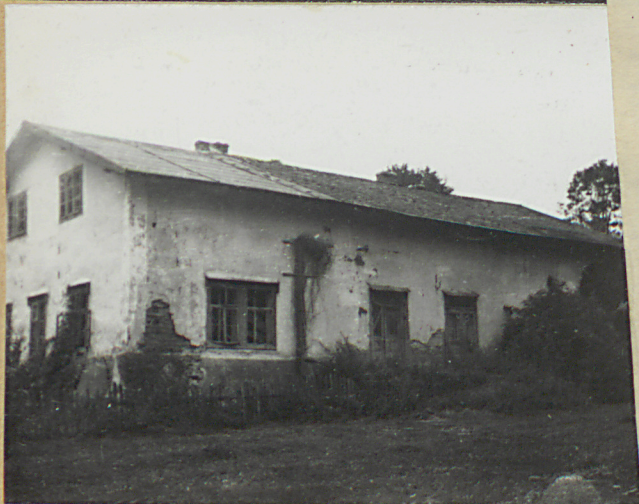
ty na ścianach. Dach nad uworem płaski
siodłowy, nad ryzalitami podobne dachy,
słony nieogrodzone z cewacji. Na
nawach lizeny, otwory prostokątne bez obra-
mien, w ryzalitek na 5 p. po 3 okienka z
pseudogotyckim obramieniem z kwiadratem.
Wnętrze dwustronne w trakcie frontowym
3 duże sale, stopy płaskie, partery i podłogi.
