1. Obiekt

DOM MIESZKALNY

NOWY ŻMIGRÓD

Rynek 1

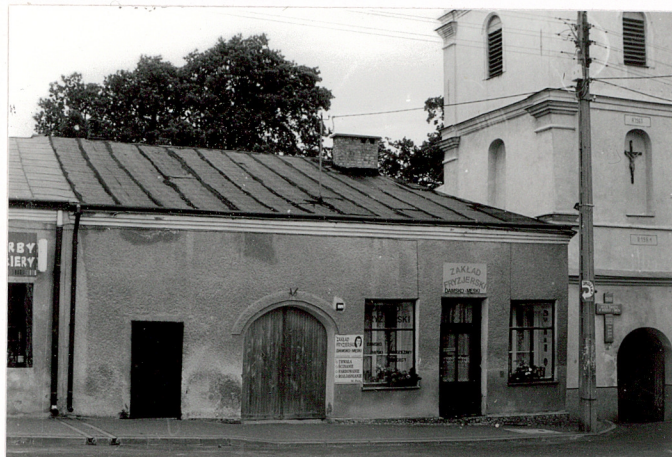
1.

Elewacje - pokryte tynkiem zwykłym, nakrapianym. Ościeża otworów wejściowych i okiennych są pomalowane na białe. Gzyms wieńczący jest profilowany, prosty. Fasada - 5-osiowa, niesymetryczna. Ze względu na obniżenie terenu cokol jest bardzo słabo zaznaczony, wyższy od strony pn., z odsadzką, licowany kamieniem rzeczno. Jedynie nad otworem wejściowym do sieni zdobienie w postaci archiwolty o formie prostej opaski. Elewacja pn. -

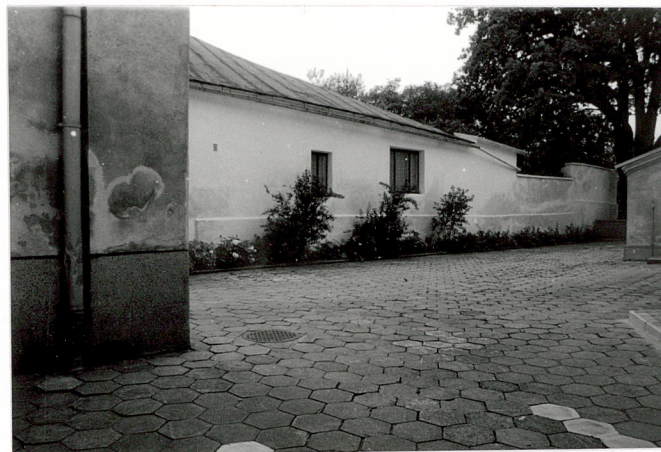
2.

3-osiowa, bez dekoracji. Cokół gładko otynkowany, wyższy w tylnym trakcie. Elewacja pd. przylega do sąsiedniej zabudowy. Elewacja zach. 4-osiowa, gładko otynkowana.
