KARTA EWIDENCYJNA ZABYTKU NIERUCHOMEGO WPISANEGO DO REJESTRU ZABYTEKÓW

**BUDYNEK JADALNI I SALI GIMNASTYCZNEJ
Szkoły Podoficerów Lotnictwa dla Młodzieży**

K R O S N O

ul. Franciszka Żwirki i Stanisława Wigury 3
nr ewidencyjny działki działka nr 270
nr księgi wieczystej

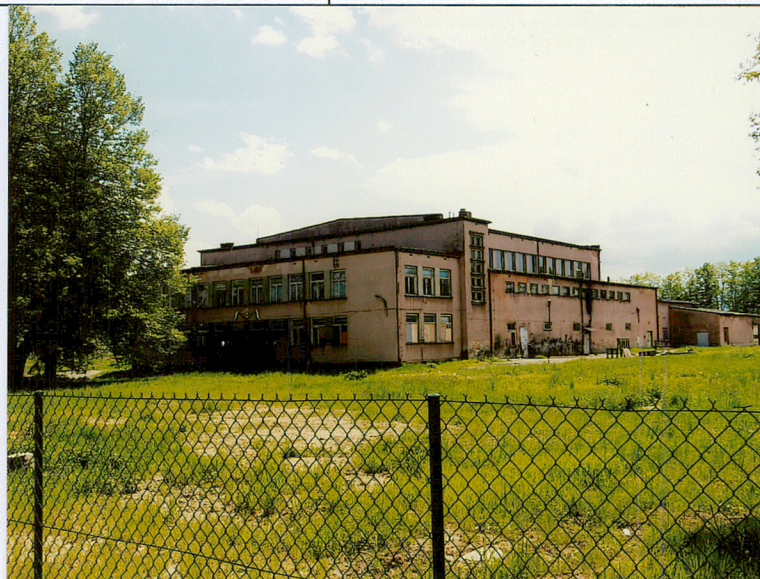
Widok budynku od pn.-wsch.

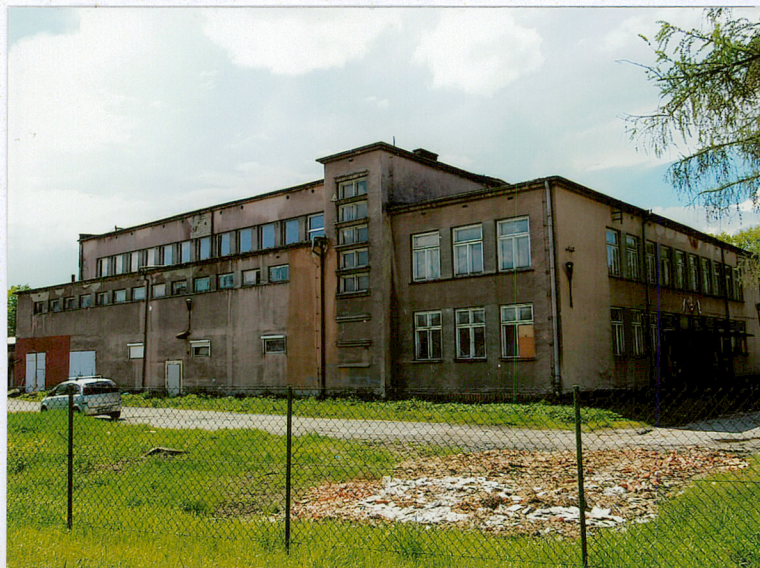
Widok budynku jadalni i sali gimnastycznej od pn.-zach.

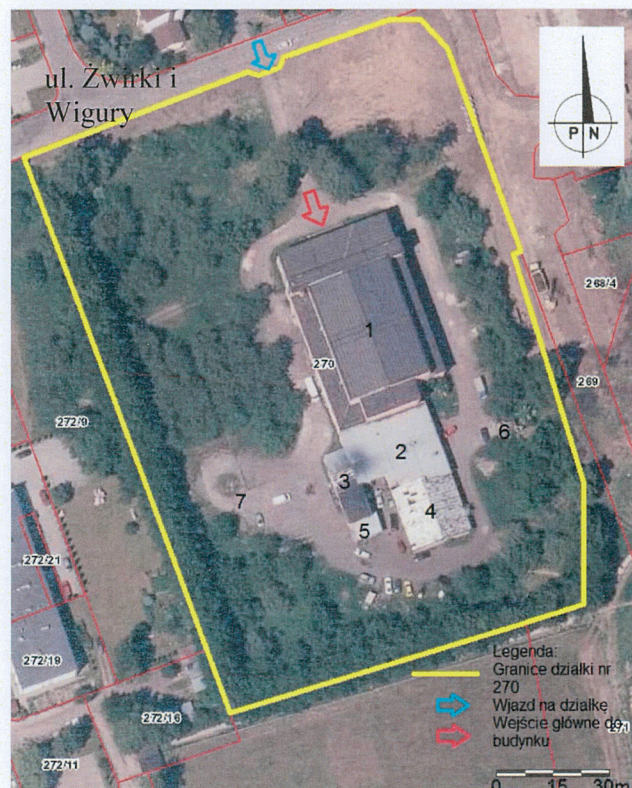
Sytuacja Skala 1:2000

1. Część piętrowa budynku - dawna jadalnia i sala gimnastyczna.
2. Część parterowa budynku - dawna kuchnia.
3. Przybudówka - pozostałość budynku dobudowanego w latach 1940-1941.
4. Część parterowa odbudowana po zniszczeniach wojennych - prawdopodobnie pierwotnie w tym miejscu zlokalizowane były magazyny żywnościowe.
5. Garaż współczesny.
6. Zachowany schron przeciwlotniczy z okresu 2 wojny światowej.
7. Ślady podziemnego schronu przeciwlotniczego pod niezachowaną częścią budynku z lat 1940-1941.

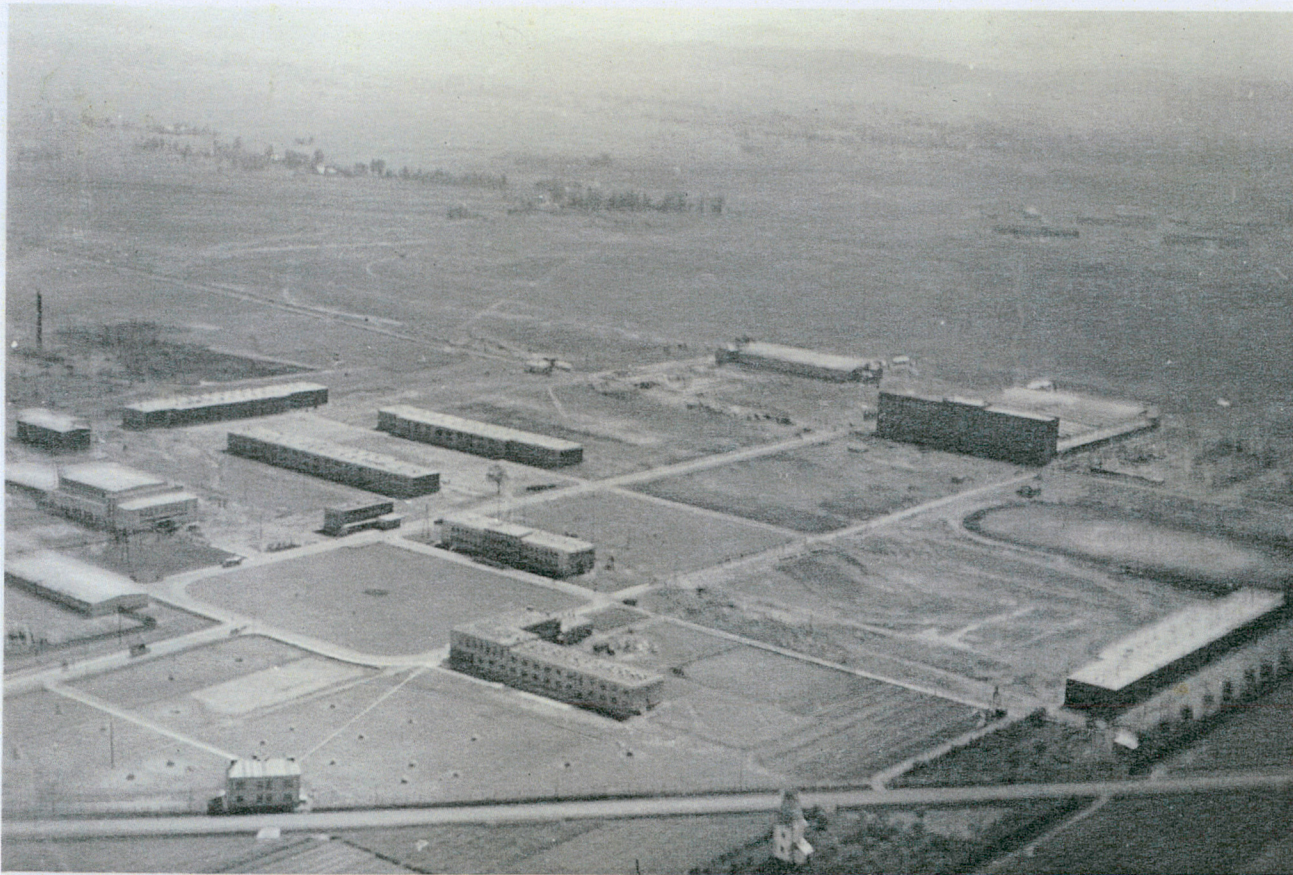
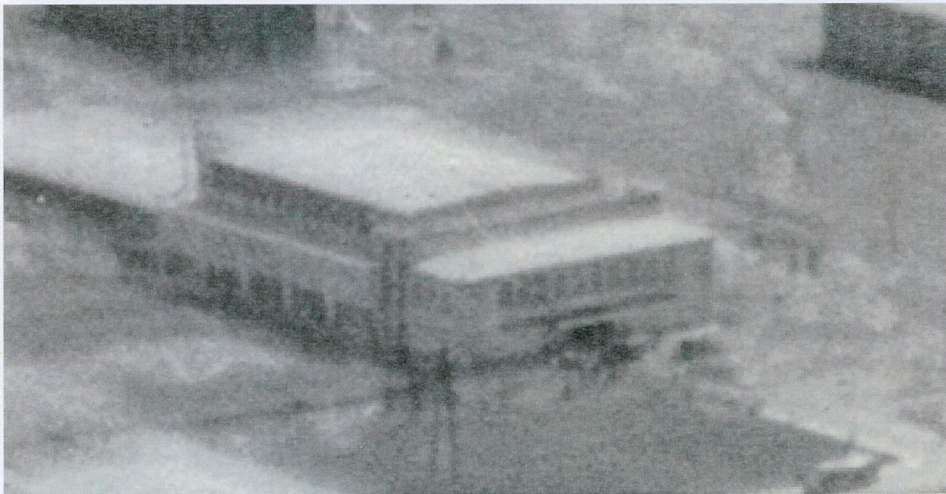
Grupa I lotniska w Krośnie.

Amatorskie zdjęcie wykonane przez niemieckiego oficera – lotnika z pokładu samolotu bazującego na lotnisku w Krośnie, wykonane prawdopodobnie w jesieni 1939 r. lub na wiosnę 1940 r.

Fotografia ukazuje stan budynków zespołu zgodny ze stanem przedwojennym. Budynek jadalni i sali gimnastycznej widoczny jest po lewej stronie (oraz na powiększeniu tego zdjęcia) jeszcze bez późniejszych dobudówek. Widoczny jest pierwotny układ elewacji wsch. z dużymi, potrójnymi oknami doświetlającymi jadalnię.

Obszerny, parterowy budynek poniżej, to barak zarządu budowy lotniska, w czasie okupacji barak firmy budowlanej Bauleitung der Luftwaffe Flughafen Krosno. Powyżej przedmiotowego budynku widoczny jest budynek izby chorych i komin cegielni Hirszfeld, który został rozebrany w 1942 r. Na prawo widoczne są trzy budynki koszarowe dla uczniów, przy drodze zapewne główna wartownia z aresztem, po przeciwnej stronie drogi budynek komendy Centrum Wyszkołenia Lotnictwa. Poniżej komendy znajduje się kasyno oficerskie i hotel dla oficerów (kawalerów). Po prawej stronie zdjęcia widoczny jest

budynek koszarowy dla podoficerów odbywających kursy dokształcające (m.in. dla zapoznania się z nowymi rozwiązaniami technicznymi wprowadzanymi w polskim lotnictwie) oraz dla szeregowych z obsługi lotniska. Powyżej boisko sportowe z bieżnią. Nad boiskiem widoczny jest zapewne podręczny magazyn materiałów pędnych. Na lewo od niego najwyższy w całym kompleksie lotniska w Krośnie, czterokondygnacyjny budynek dydaktyczny Szkoły Podoficerów Lotnictwa dla Małoletnich, z rozległymi warsztatami zajęć praktycznych z hangarem od strony płyty lotniska. Na lewo od budynków dydaktycznych widoczny jest hangar wschodni z budynkiem dowództwa portu lotniczego. Poniżej zespołu budynków grupy I widoczna jest droga z Krosna do Polanki z stojącym przy niej budynkiem mieszkalnym pracowników cywilnych Centrum Wyszkołenia Lotnictwa. Powyżej zespołu grupy I widoczna jest płyta lotniska, jeszcze bez betonowego pasa startowego wykonanego w latach 1941-1942. Nad lotniskiem po prawej stronie widoczny jest zespół obiektów grupy II.

... lotnika stacjonującego w Krośnie. Na zdjęciu widoczne są m.in. szerokie przeszklenia w ścianach bocznych doświetlające jadalnię zlokalizowaną na parterze budynku. Przeszklenia te zostały zlikwidowane po 2 wojnie światowej. W czasie przygotowań do napaści na ZSRR lotnisko znacznie rozbudowano, powiększając jego obszar i wznosząc wiele nowych budynków mieszkalnych i technicznych. Zbudowano także betonowy pas startowy. Prace prowadziła stworzona specjalnie w tym celu firma budowlana Bauleitung der Luftwaffe Flughafen Krosno. Lotnisko do końca okupacji niemieckiej było intensywnie użytkowane jako baza dywizjonów bojowych Luftwaffe, zaplecze remontowe i produkcyjne (produkcja stacji radiolokacyjnych). Budynek jadalni i sali gimnastycznej był w tym czasie wykorzystywany prawdopodobnie zgodnie ze swoim przeznaczeniem. W ramach rozbudowy obiektów grupy I, dobudowano do niego od strony zach. trzy parterowe skrzydła tworzące wraz z nim zamknięty czworobok. Dwa z tych skrzydeł były wąskie, z użytkowymi poddaszami. Posiadały one zapewne funkcję mieszkalną. Trzecie skrzydło było znacznie większe – dłuższe i szersze – od dwóch pozostałych. Jego funkcja jest nieznana. Pod tymi skrzydłami znajdowały się schrony przeciwlotnicze, które prawdopodobnie zachowane są do dzisiaj. Na terenie działki nr 270 widoczny jest prawdopodobnie fragment stropu schronu pod nieistniejącym skrzydłem zach. Schron znajduje się także pod zachowanym do dzisiaj fragmentem większego budynku (przybudówka pd.-zach.). Przed nadejściem frontu wschodniego we wrześniu 1944 r. Niemcy ewakuowali lotnisko wywożąc maszyny i urządzenia. Następnie w poszczególnych budynkach zdetonowano ładunki wybuchowe złożone z bomb lotniczych. W grupie I zrujnowane częściowo lub całkowicie zostały wszystkie budynki, z wyjątkiem budynku stołówki i sali gimnastycznej. Zniszczony został jedynie pd. fragment części parterowej oraz budynki dobudowane przez Niemców. Rosjanie zajęli lotnisko 10 września 1944 r., a opuścili w lipcu 1946 r. wywożąc całe wyposażenie łącznie z częścią kratownicowych konstrukcji hangarów. Jeszcze w okresie użytkowania lotniska przez Rosjan część zrujnowanych budynków w grupie I zostało rozebranych przez okoliczną ludność w celu odzysku cegły i stali zbrojeniowej. Prawdopodobnie wtedy rozebrano zrujnowany fragment części parterowej oraz skrzydła dobudowane przez Niemców do głównego budynku jadalni i sali gimnastycznej. Pozostał jedynie fragment skrzydła południowego (istniejąca do dzisiaj przybudówka pd.-zach.) i schrony przeciwlotnicze. Pozostałe obiekty, w tym główny budynek jadalni i sali gimnastycznej, w 1946 r. zostały zajęte przez Korpus Ochrony Pogranicza (KOP).

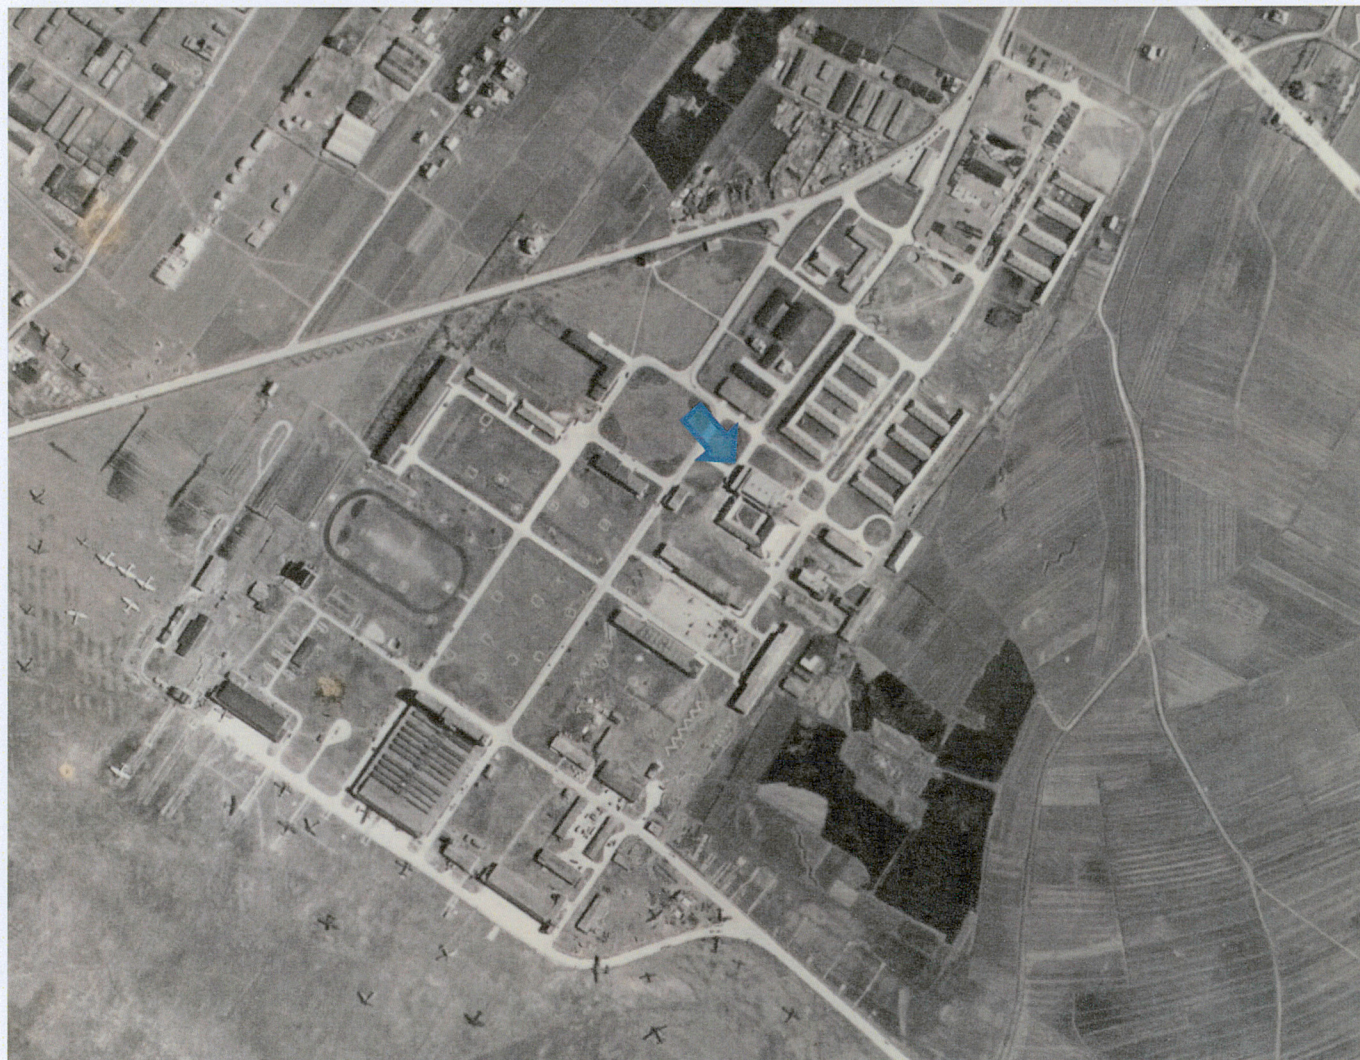
Fragment zdjęcia lotniczego lotniska w Krośnie z 1944 r. obejmujące obiekty grupy I. Budynek jadalni i sali gimnastycznej oznaczony jest strzałką. Widoczne są 3 skrzydła dobudowane przez Niemców od strony zachodniej. Na zdjęciu widoczne są także obiekty wzniesione w obrębie grupy I przez Niemców w latach 1941-1942. Kopia fotografii ze zbiorów Muzeum Podkarpackiego w Krośnie.

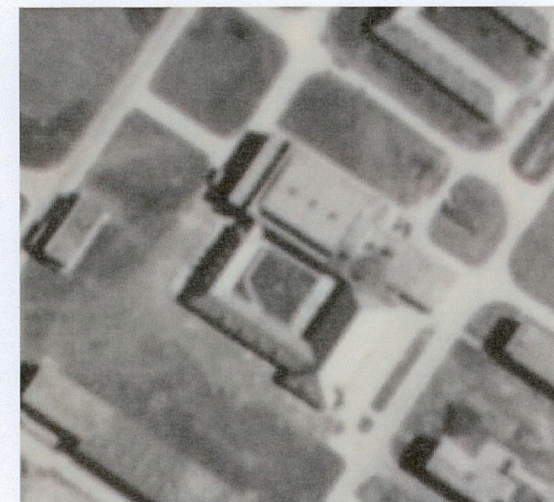
Powyżej powiększony fragment w/w zdjęcia zawierający budynek jadalni i sali gimnastycznej wraz z częścią dobudowaną przez Niemców, pod którą znajdują się schrony przeciwlotnicze. Schrony te są prawdopodobnie zachowane do dzisiaj pod powierzchnią terenu. Zachowana jest także wsch. część większego budynku (przybudówka pd.-zach.).

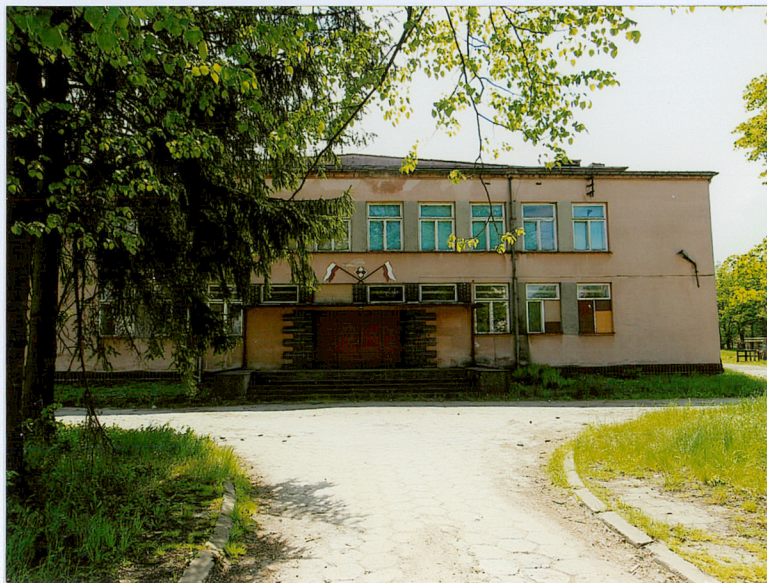
Elewacja frontowa. Widok od pn.

Elewacja frontowa (pn.) 10-osiowa, z szerokimi drzwiami wejściowymi obejmującymi dwie środkowe osie, flankowane zaokrąglonymi węgarami obłożonymi płytkami ceramicznymi. Okładzina ta przedłużona jest na ściany po obu stronach wejścia w formie dekoracji grzebieniowej. Wejście osłonięte jest szerokim dachem płytowym, żelbetowym. Przed wejściem wysunięte są szerokie, żelbetowe schody zewnętrzne obramowane prostopadłościennymi blokami, których górna płaszczyzna stanowi przedłużenie podestu. Elewacja podkreślona jest cokołem obłożonym płytkami ceramicznymi i zwieńczona prostym, ceglanym gzymsem podokapowym z czoł cegieł ułożonych pionowo oraz ułożonym na nich rzędzie cegieł ułożonych płasko. Powyżej znajduje się lico stropodachu żelbetowego. W ten sam sposób zwieńczone są wszystkie oryginalne części budynku.

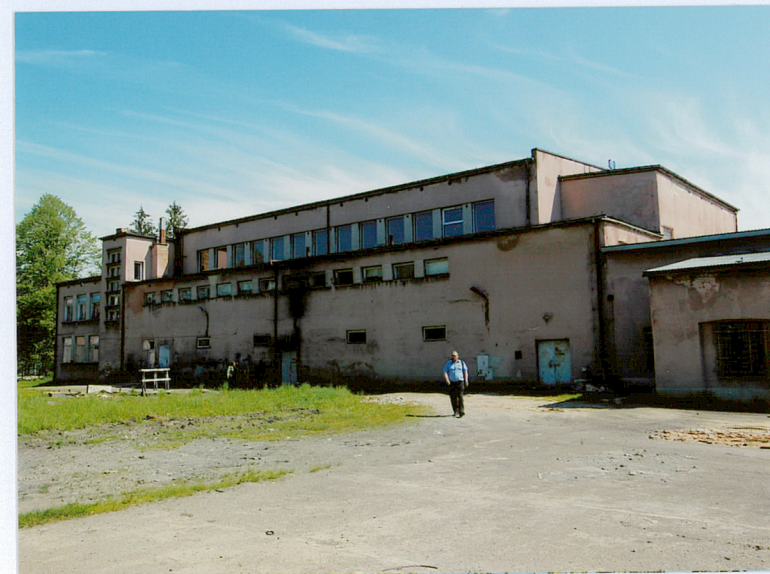
Elewacja zachodnia części piętrowej budynku. Widok od pd.-zach.

Układ elewacji zach. części piętrowej zbliżony jest do układu elewacji wsch. z kilkoma różnicami. W bloku klatki schodowej nie ma podokienników trzech zamurowanych, dolnych okien. Dolna część głównego fragmentu elewacji przedłużona jest w kierunku pd., obejmując także skrajny blok sceny. Część ta ma inny układ wtórnych otworów okiennych i drzwiowych. Skrajne od strony pd. dwuskrzydłowe drzwi stalowe prowadzą do tylnej klatki schodowej. Elewacja zach. części parterowej budynku jest rozczłonkowana na elewacje poszczególnych przybudówek. Największa z nich powstała po częściowej rozbiorce budynku dobudowanego przez Niemców podczas 2 wojny światowej. W elewacjach przybudówek rozmieszczone są pojedyncze otwory okienne i drzwiowe o różnych rozmiarach. Jedynie w elewacji wsch. przybudówki z okresu 2 wojny światowej znajduje się ciąg trzech otworów okiennych zabezpieczonych wtórnymi kratami z płaskowników stalowych.

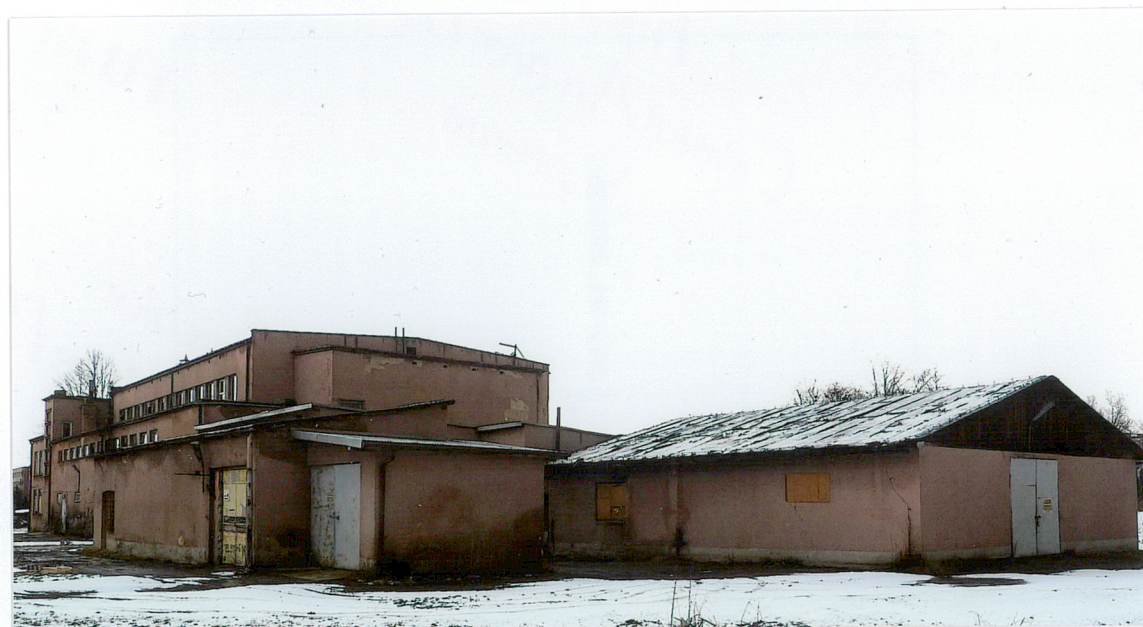
Widok budynku od pd. Na pierwszym planie - po prawej stronie - widoczna jest współczesna dobudówka zbudowana na miejscu zniszczonego w 1944 r. pd. fragmentu części parterowej. Po lewej stronie widać współczesną dobudówkę (garaż), za nią przybudówkę będącą jedyną zachowaną nadziemną częścią skrzydła zbudowanego w latach 1940-1942 przez Niemców.

Elewacja pd. jest rozczłonkowana na elewacje poszczególnych części parterowych. Pośrodku elewacji szczytowej fragmentu zbudowanego po 2 wojnie światowej znajdują się szeroka dwuskrzydłowa, stalowa brama wjazdowa. Szczyt tej elewacji wypełnia szalunek z desek zamocowanych pionowo. Cofnięty w głąb środkowy fragment elewacji pd. jest zachowanym oryginalnym fragmentem elewacji parterowej części budynku mieszczącej pierwotnie kuchnię. W fragmencie tym znajdują się dwuskrzydłowa częściowo oszklona brama wjazdowa (prawdopodobnie wtórna) oraz zachowany oryginalny otwór okienny z podokiennikiem ceglanym oraz wtórnie zamocowaną kratą. Zach. fragment elewacji pd. stanowi ściana współczesnej przybudówki (garażu) pozbawiona otworów okiennych i drzwiowych. Powyżej części parterowej widoczna jest górna część szczytowej elewacji głównego korpusu budynku. Największy jej fragment to elewacja zryzalitowanego bloku sceny sali sportowo-widowiskowej z pojedynczym, zakratowanym oknem doświetlającym jej zaplecze. Obok w części niższej elewacji znajdują się trzy poziomo usytuowane okna doświetlające klatkę schodową.

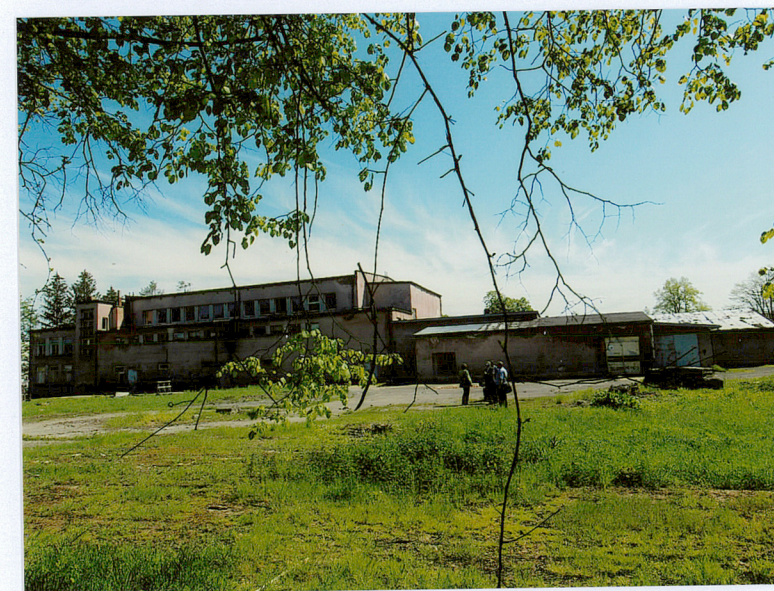
Widok budynku od pd.-zach. Po prawej stronie widoczna jest przybudówka będąca częścią skrzydła zbudowanego w latach 1940-1942 przez Niemców.

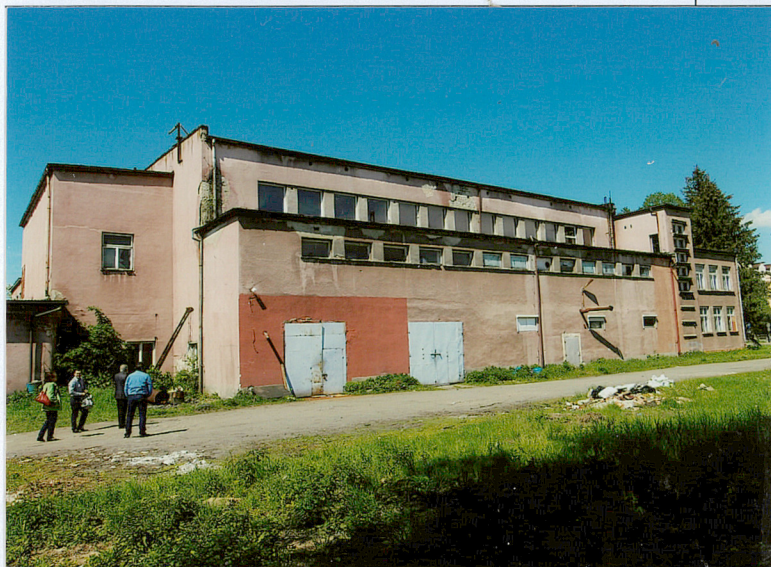
Elewacja wsch. części piętrowej
budynku. Widok od pd.-wsch.

Elewacja wsch. podzielona jest horyzontalnie na 5 odrębnych fragmentów. Część pn., 3-osiowa, stanowi kontynuację układu elewacji frontowej. Sąsiaduje z nią jednoosiowy blok klatki schodowej złożony pierwotnie z 8 otworów okiennych, oddzielonych od siebie wydatnymi podokiennikami/gzysami nadokiennymi. Obecnie 3 dolne okna są zamurowane z pozostawieniem podokienników. Kolejna największa, 13-osiowa część, podzielona jest wertykalnie na dwie części. W dolnej, obejmującej dwie kondygnacje zachowany jest górny pas prostokątnych, horyzontalnie ułożonych okien doświetlających pierwotnie widownię sali gimnastyczno-widowiskowej, podkreślony wspólnym wąskim gzymsem ceglanym (z czoł cegieł ułożonych płasko). W pasie parteru znajdują się nieregularnie rozmieszczone wtórne otwory okienne i drzwiowe. Pierwotnie część dolna złożona była z szeregu 5 obszernych, potrójnych przeszkleń doświetlających jadalnię. Przeszklenia te widoczne są na archiwalnej fotografii lotniczej oraz na rysunku inwentaryzacji parteru magazynu części lotniczych. Górna, cofnięta w głąb budynku część elewacji wypełniona jest szeregiem pionowo usytuowanych otworów okiennych doświetlających salę gimnastyczno-widowiskową. W otworach tych zamontowane są wtórne, niższe okna z profili PCV. Elewacja skrajnego, pd. fragmentu zasadniczej części budynku, cofnięta w głąb jest 3-osiowa. W osi środkowej w poziomie piętra znajduje się pojedyncze okno doświetlające scenę. W osiach skrajnych w poziomie parteru znajdują się dwa okna. Elewacja części parterowej podzielona jest także na dwa fragmenty. Od strony pn. znajduje się fragment o częściowo oryginalnym układzie regularnie rozmieszczonych 6 otworów okiennych, zgrupowanych po dwa i oddzielonych 2 otworami drzwiowymi. 4 oryginalne otwory okienne od strony pn. zaopatrzone są w wąskie podokienniki ceglane. 2 otwory okienne od strony pd. są wtórnie pomniejszone. Elewacja części oryginalnej parteru zwieńczona jest ceglano-betonowym gzymsem, Elewacja skrajnej, pd. części budynku, zbudowanej na miejscu fragmentu zniszczonego w 1944 r., pozbawiona jest otworów (z wyjątkiem pojedynczego okna w części pd.) oraz nie posiada elementów zdobniczych.

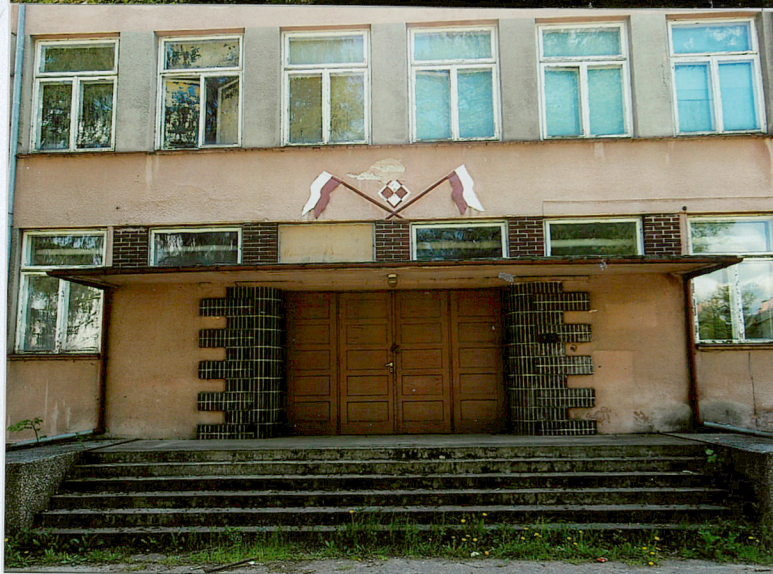
Elewacja wsch. części parterowej
budynku. Widok od pn.-wsch. Na
pierwszym planie widoczny jest
zachowany oryginalny fragment
mieszczący pierwotnie kuchnię.

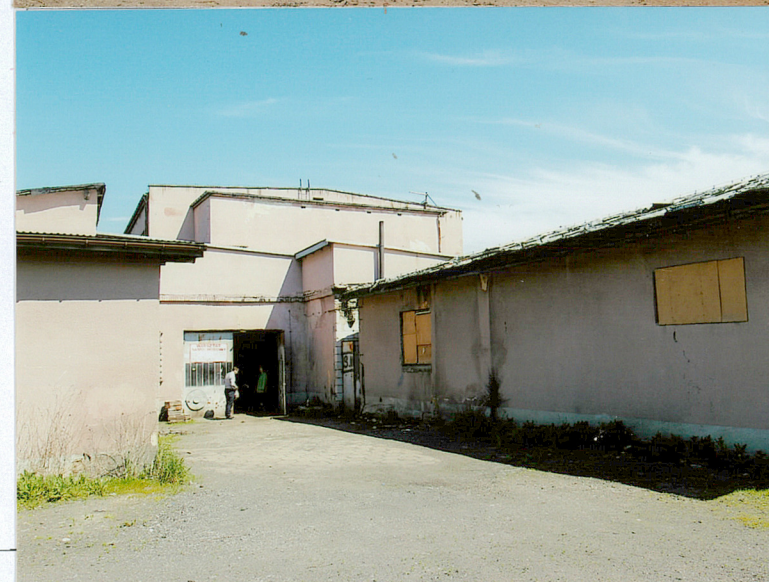
Część parterowa. Pośrodku w głębi brama
(zapewne wtórna) do pomieszczenia
dawnej kuchni. Obok – zachowany
fragment części pd.-wsch. z wtórnym
dachem pulpitowym nad oryginalnym
stropodachem. Na pierwszym planie po
prawej stronie powojenna przybudówka
wzniesiona na miejscu części zniszczonej w
1944 r. Po lewej stronie fragment wtórnej
przybudówki pd.-zach. mieszczącej
zapewne garaż.

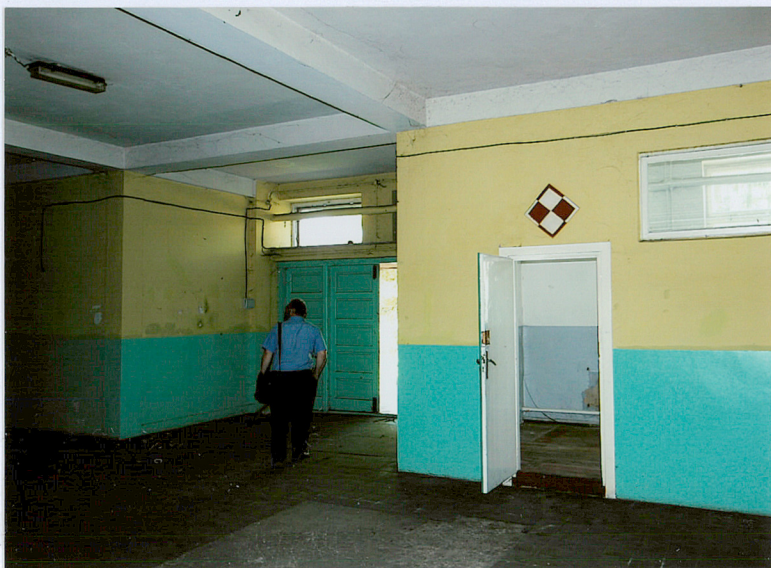
Wnętrze części piętrowej budynku. Część wejściowa hallu parteru. Widok od pd.-wsch.

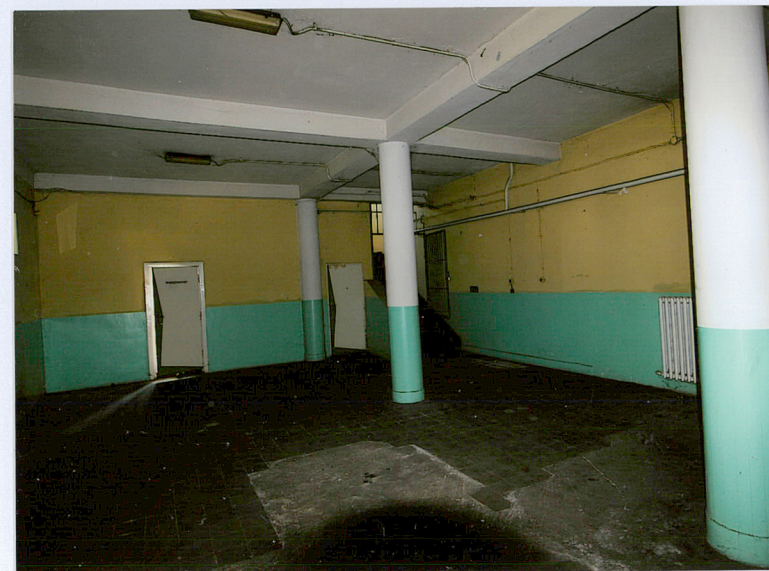
Wnętrze części piętrowej budynku. Część wschodnia hallu na parterze. Widoczne są elementy konstrukcyjne – żelbetowe słupy, rygle i strop. Widok od zach.

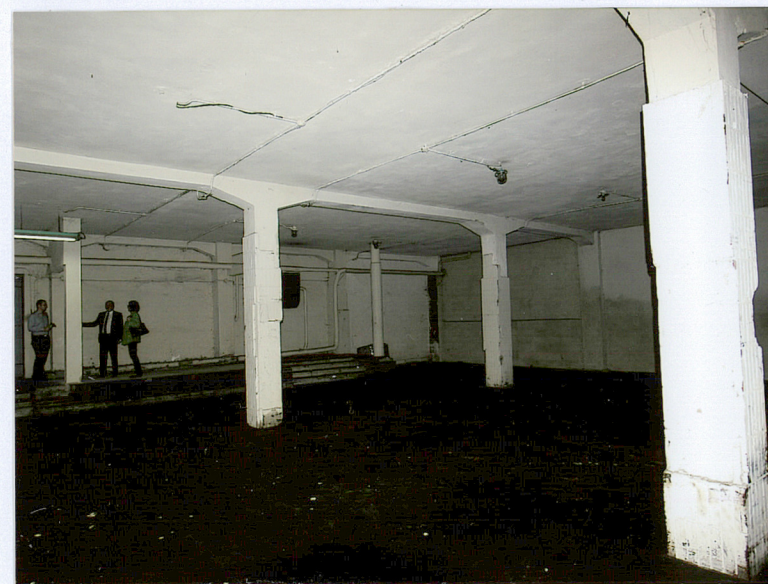
Wnętrze części piętrowej budynku. Dawna jadalnia dla uczniów na parterze. Widoczny jest oryginalny układ konstrukcyjny: żelbetowe słupy z częściowo zachowaną okładziną z płytek ceramicznych, żelbetowe rygle i strop. W głębi podest obok wejścia. Widok od pd.

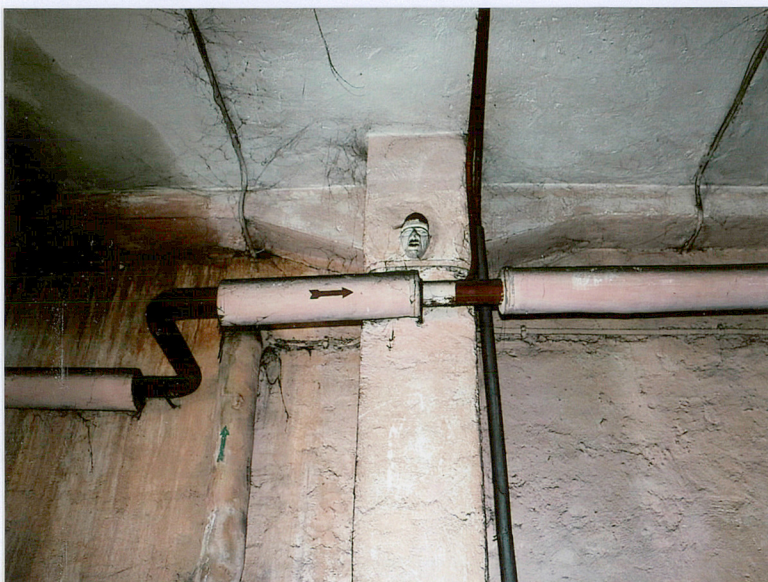
Wnętrze części pięterowej budynku. Ściana pn. jednego z pomieszczeń wydzielonych po 2 wojnie światowej z dawnej jadalni, zaadaptowanego na kotłownię. Widoczne elementy szkieletu konstrukcyjnego – słup i rygle oraz strop.

W budynku znajduje się instalacja elektryczna, wodno-kanalizacyjna oraz centralne ogrzewanie. Po 2 wojnie światowej w skrajnym pomieszczeniu od strony pn.-zach. wydzielonym z dawnej jadalni zlokalizowana została kotłownia, która funkcjonowała do czasu wyprowadzenia składnicy. Wówczas zdemontowano kocioł centralnego ogrzewania.

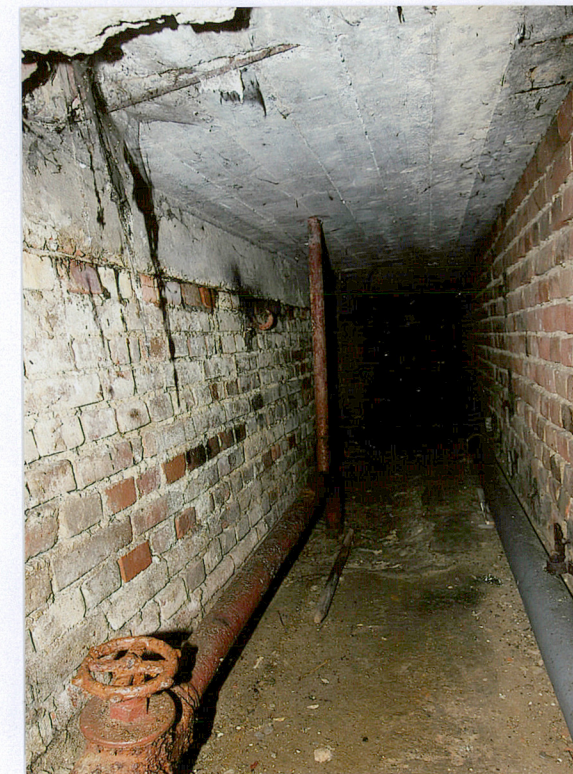
Wnętrze części pięterowej budynku. Kanał instalacyjny dostępny schodami z hallu parteru przez zach. klatkę schodową. Jest to zapewne początkowy odcinek schronu przeciwlotniczego pod nieistniejącym skrzydłem pn., dobudowanym przez Niemców w latach 1940-1942.

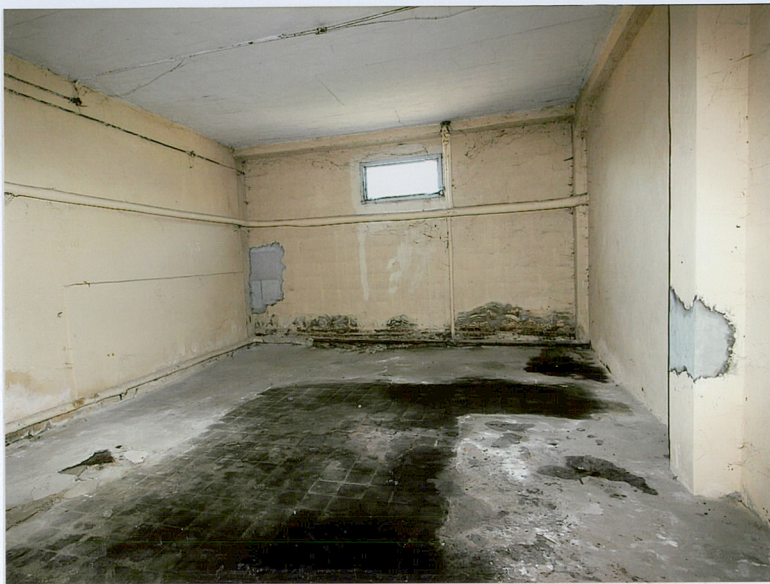
Wnętrze części piętrowej budynku. Jedno z pomieszczeń wydzielonych po 2 wojnie światowej z dawnej jadalni i przeznaczone na magazyn MO. Widok od pd.-wsch. Widoczna oryginalna posadzka z płytek cementowych, szlifowanych.

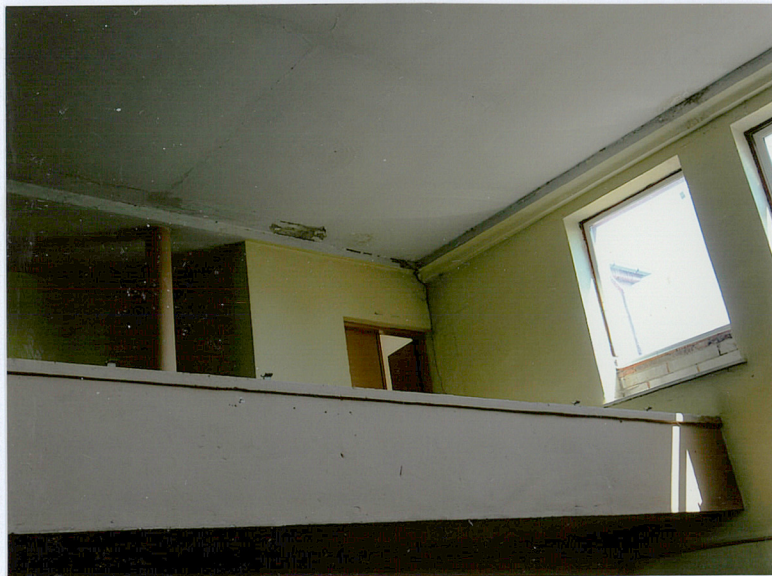
Wnętrze części piętrowej budynku. Część wsch. balkonu w dawnej sali gimnastyczno-widowiskowej. Widok od pd.

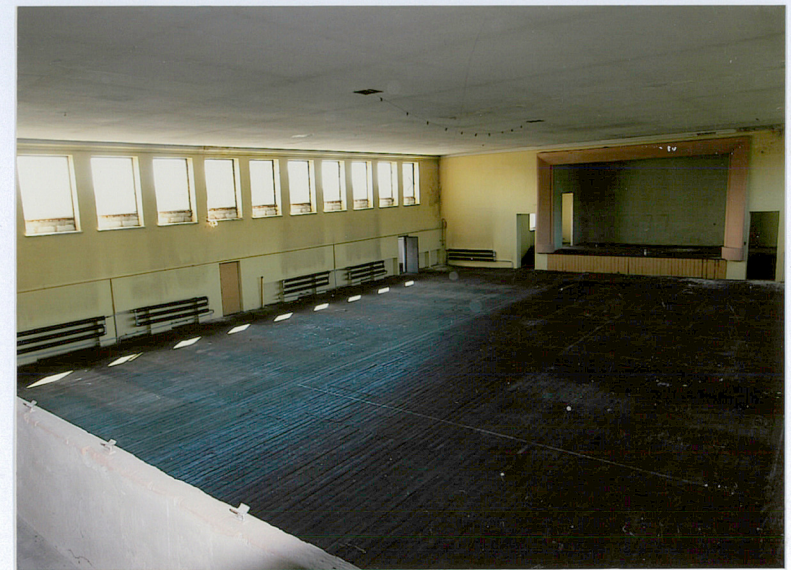
Wnętrze części piętrowej budynku. Dawna sala gimnastyczno-widowiskowa na 1. piętrze, pełniąca po 2 wojnie światowej funkcję magazynu części lotniczych – szybowców i samolotów. Widoczna jest ściana wsch. i pd. ze sceną. Widok od zach. z balkonu.

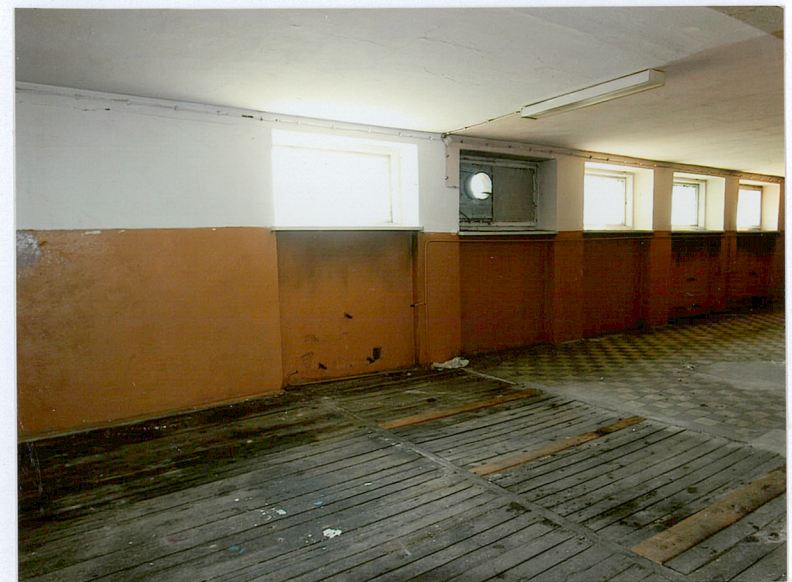
Wnętrze części piętrowej budynku. Pomieszczenie na 1 piętrze, po wsch. stronie sali gimnastyczno-widowiskowej, dawna widownia, po 2 wojnie światowej zaadaptowana na magazyn przyrządów i przewodów elektrycznych. Widok od pn.-zach.

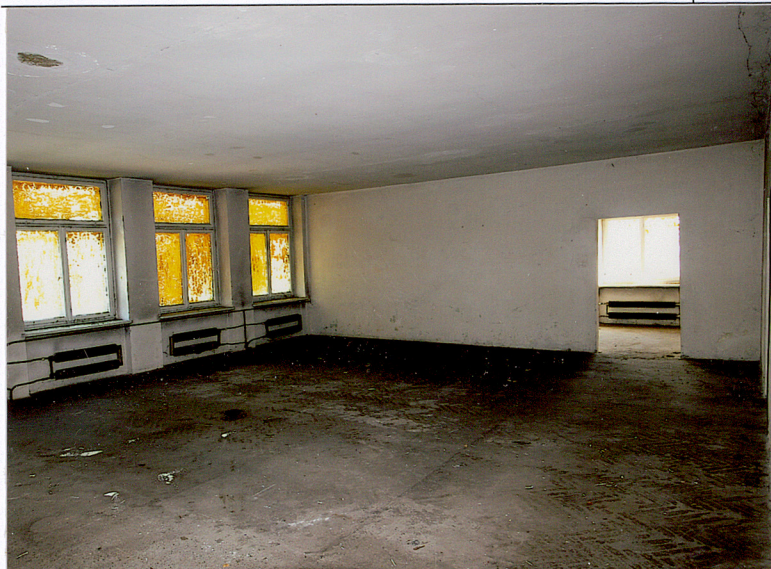
Wnętrze części piętrowej budynku. Pomieszczenie na 1. piętrze po pn. stronie korytarza. Widoczna oryginalna posadzka z cegieł ułożonych w jodełkę. Widok od pd.-zach.

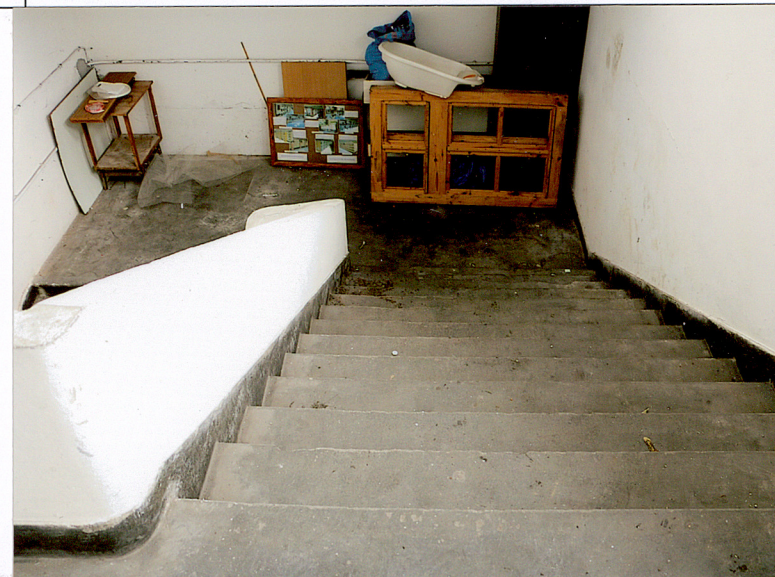
Wnętrze części piętrowej budynku. Tylne schody pełniące pierwotnie funkcję klatki ewakuacyjnej. Widok od zach., z górnego spocznika na 1. piętrze.

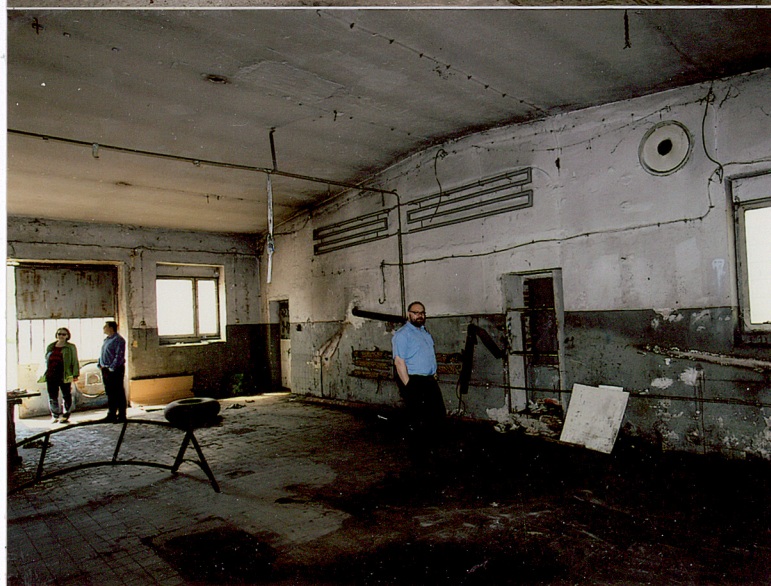
Wnętrze części parterowej budynku. Dawna kuchnia stołówki dla uczniów, ob. magazyn zakładu ślusarskiego. Widok od pn.

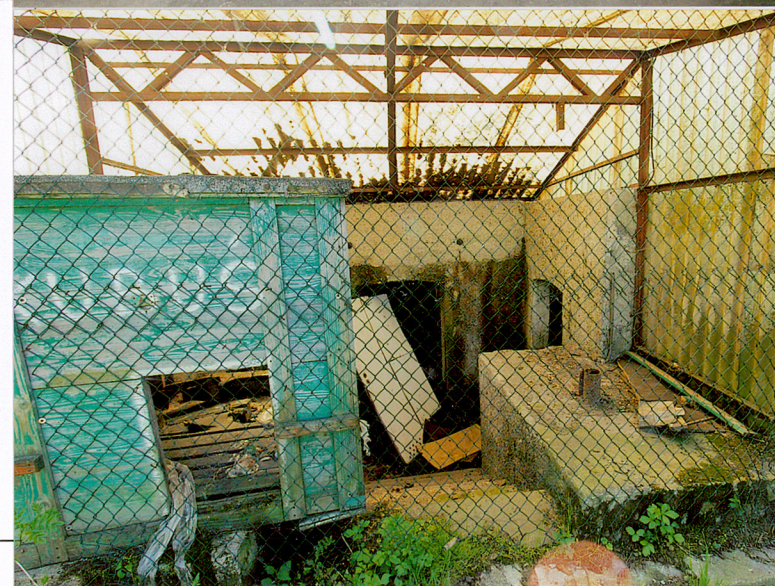
Wejście do schronu przeciwlotniczego z okresu 2 wojny światowej, zbudowanego po wsch. stronie budynku stołówki i sali gimnastycznej. Widok od zach.
