1. Obiekt 315/1
DWÓR

BIEŻDZIEDZA

Dwór, Bieździedza 1

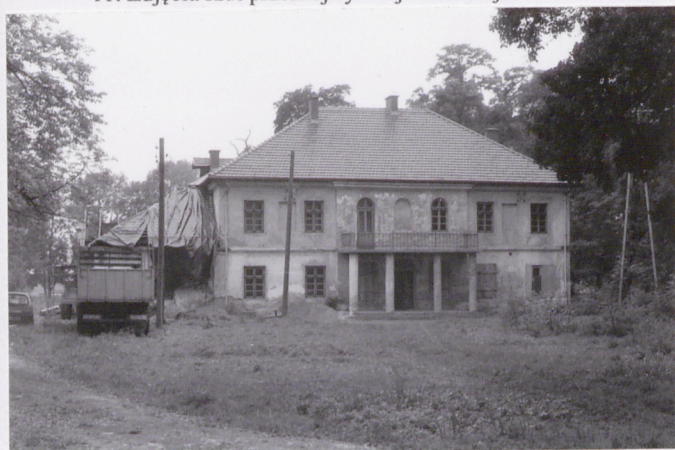
Elewacja frontowa - w obrębie korpusu jest symetryczna, 7-osiowa, z płaskim ryzalitem środkowym, 3-osiowym, poprzedzonym portykiem wspartym na 4 kolumnach z tarasem powyżej. Wszystkie otwory ryzalitu sklepione są łukiem pełnym. W partii dachu nie posiada on zwieńczenia. Dobudówka oddzielona wiązką pilastrów.

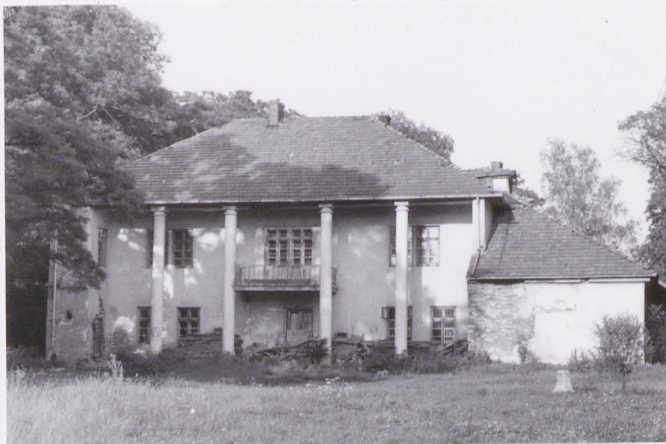
Elewacja zach. - od ogrodu - 5-osiowa, z portykiem wewnętrznym rozpiętym między dobudówką a ryzalitem narożnym. Portyk o 4 kolumnach w wielkim porządku. Okna w zestawieniu bliźniaczym. Elewacja pd. - 3-osiowa, z ryzalitem środkowym. Kolumny ganku o prostych trzonach, masywne, z abakusem. Kolumny portyku posiadają wysmukłe trzony, na bazach kamiennych, kostkowych, w partii głowicy z wałkiem i abakusem. Dobudówka posiada gzyms wieńczący prosty.

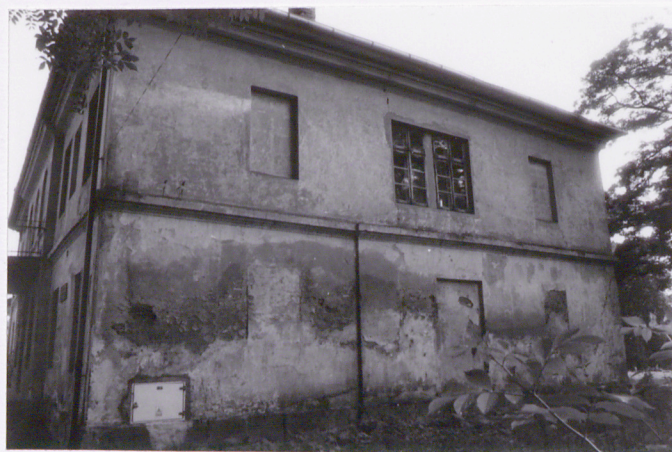
3.

Elewacja pn. - 3-osiowa, z płaskim ryzalitem w obrębie parteru (śląd dawnych przekształceń architektonicznych) ślepa, w kondygnacji piętra z oknem bliźniaczym na osi środkowej.

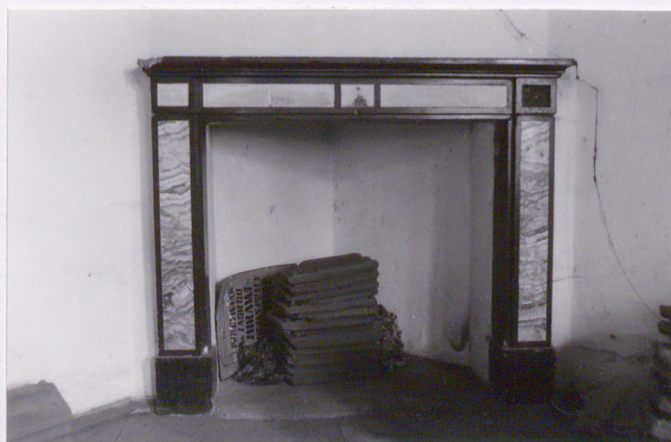
11.

7. Wyposażenie - zabytkowe: piec w hollu z XVIII w.; 2 piece kaflowe o secesyjnej dekoracji z pocz. XX w.; kominek empirowy na piętrze, pocz. XIX w; fragmenty boazerii; rozety sztukatorskie; ściana wyłożona kordybanem, zdobionym ornamentem wytłaczanym, barwionym; szafa biblioteczna, fornirowana, klasycystyczna, 1 poł. XIX w.

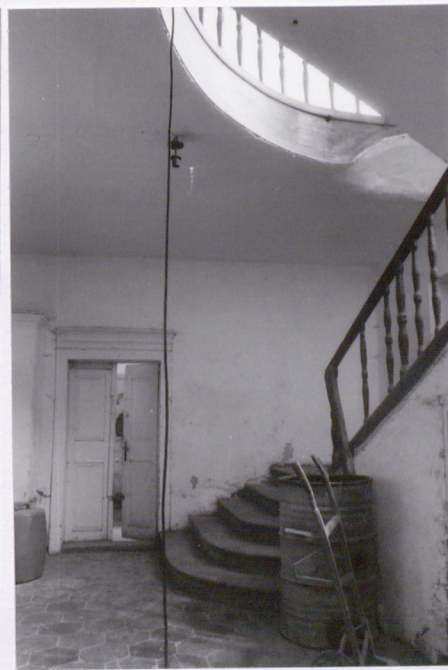
13.

6. Wnętrze - bez dekoracji architektonicznej. Na uwagę zasługuje hall ze schodami o miękkiej, płynnej linii, z drzwiami i kominkiem o archaicznych formach. Na półpiętrze, od strony klatki schodowej, w murze znajduje się odsadzka, wyłożona deską. W jednym z pomieszczeń piętra zachowane tondo, malowane na ścianie, z barwnym przedstawieniem Matki Boskiej z Dzieciątkiem i z różą, o cechach stylowych malarstwa z pocz. XX w. Warty uwagi jest również parkiet w sali na parterze od strony ogrodu.
