1. Obiekt zabytkowy

DOM - VL. RYNEK Nr. 2

ŻMIARÓD NOWY

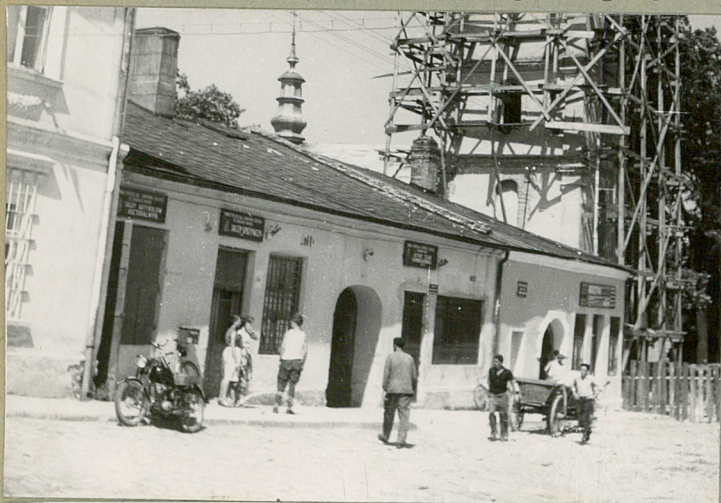
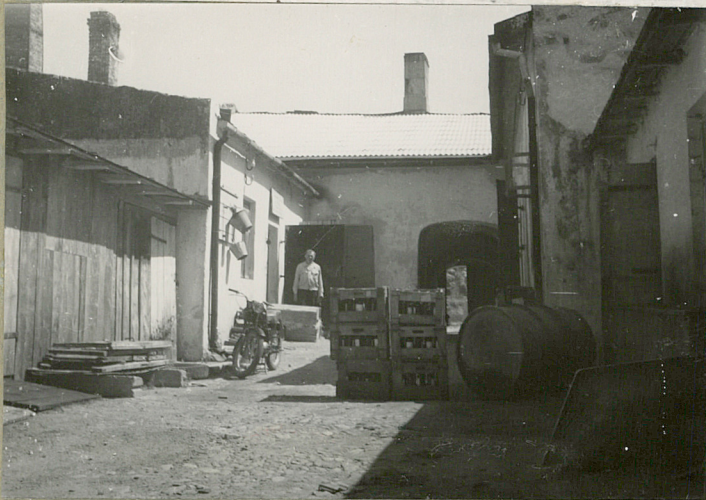
31. Szkic sytuacyjny, plan schematyczny, uwagi opisowe, fotografia

cs. zawłpoczenie murów i opadłe tynki

Dom usta-
-wiony kate-
-nicę wzdłuż
zach. pierzei
Rynku, w ruinie
tej zabudowie,
murowany z
kamienia i
cegły, tylny-
-wany prosto-
-kątny, parke-
-rowy, poalpio-
-niczony, zabo-
-riony prawie
na ławodraco
kpi, siódłowo
eksterieur
dachy i dachy
-ka, od tyłu

dostawione 2 oficyny gospodarcze - jedna i
połtoratralowa, bryki dachami pulpi-
-nymi. Fasada domu ruinie ^{profizancym} z gipsu,
(103 remontowa po 1961)
5-posiada 2 preizancym preizancym po stronie
5-pyskami sklepici zeglidyk z gipsu
-lu sklepionym ~~z gipsu~~ z gipsu
sieni-preizancu po 1 trakcie pomieszczeni
strony staschi, otwory zamlupko loszowo.
W wejściu do sieni od frontu i od podwórza bramy drewniane, z sztydfore, wlepiwone
