1. Obiekt KOŚCIÓŁ PARAFIALNY RZYM.-KAT. P.W. N.M.P. KRÓLOWEJ POLSKI

2. Czas powstania  
1927 - 28

3. Miejscowość KROSNO  
- POLANKA

11 Zdjęcia rzut, przekrój, sytuacja, orientacja

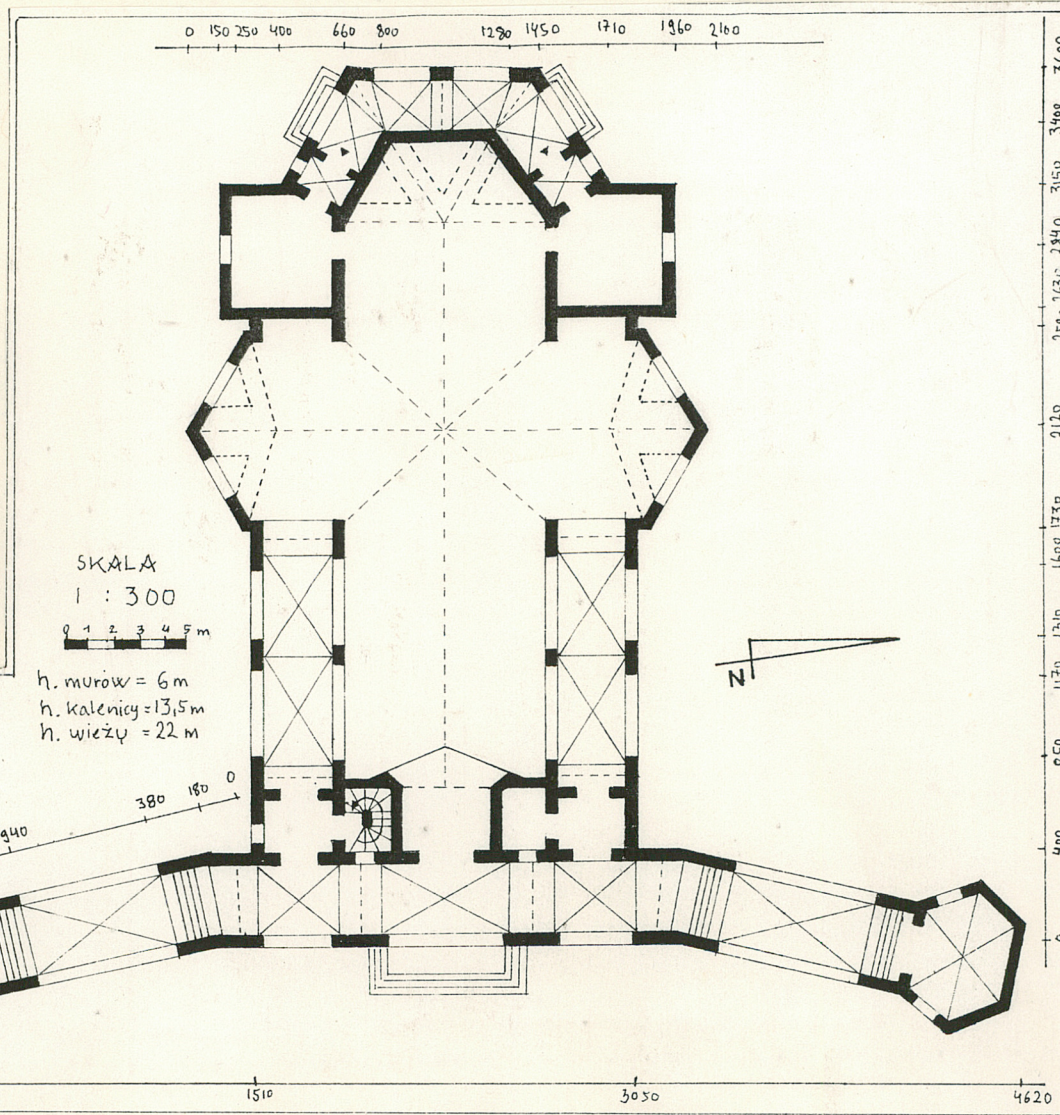
Rzut - kościół 3-nawowy z transeptem. Prezbiterium zamknięte 3-bocznie. Po obu jego bokach kwadratowe zakrystie połączone 6-przęsłowym podcieniem obiegającym prezbiterium. 1 i 6 przęsła zabudowane tworzą przedsionki. Transept zamknięty 2-bocznie. Nawy boczne 2-przęsłowe poprzedzone przedsionkami. W nawie głównej chór muzyczny oparty na ścianach przedsionka, klatki schodowej i bocznego pomieszczenia. Od frontu podcień 3-przęsłowy przechodzący po obu stronach w 1-przęsłowe przewiązki łączące kościół z 6-bocznymi kaplicami. Oś przewiązek odgięte na zewnątrz w stosunku do osi nawy.

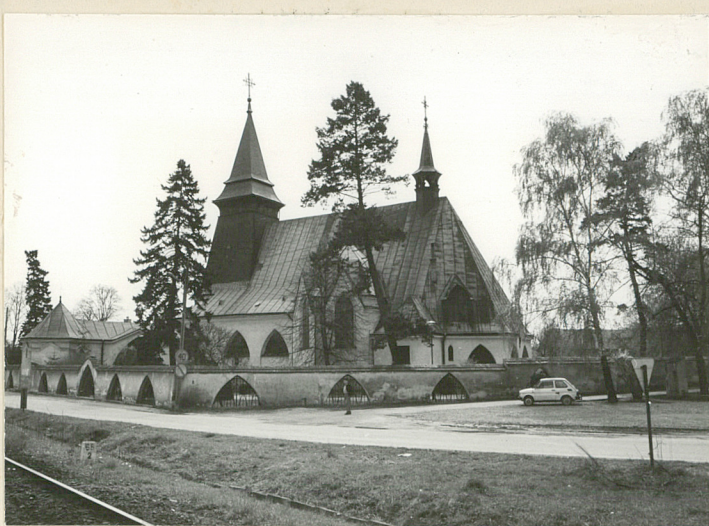
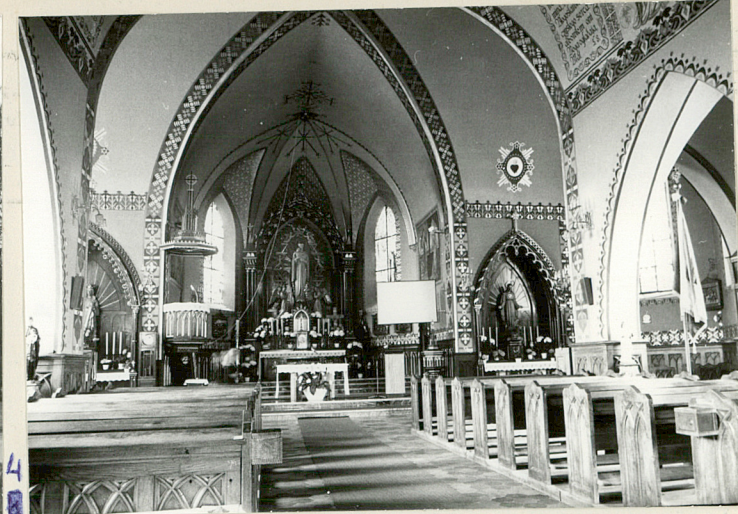
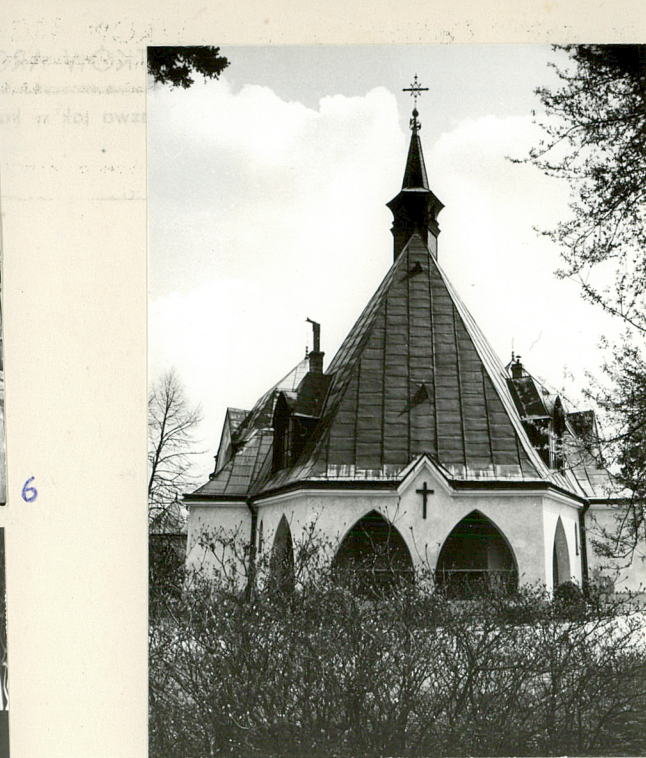
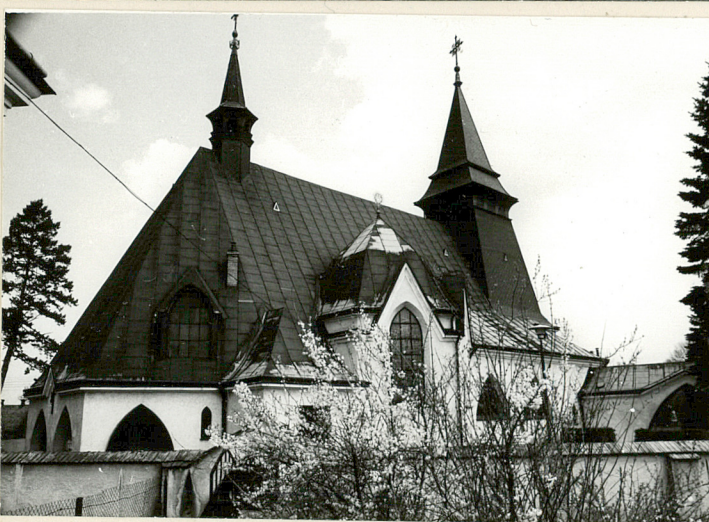
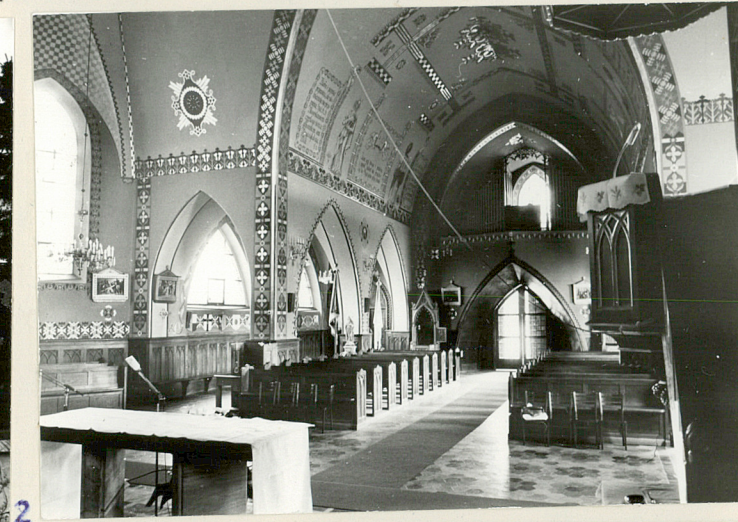
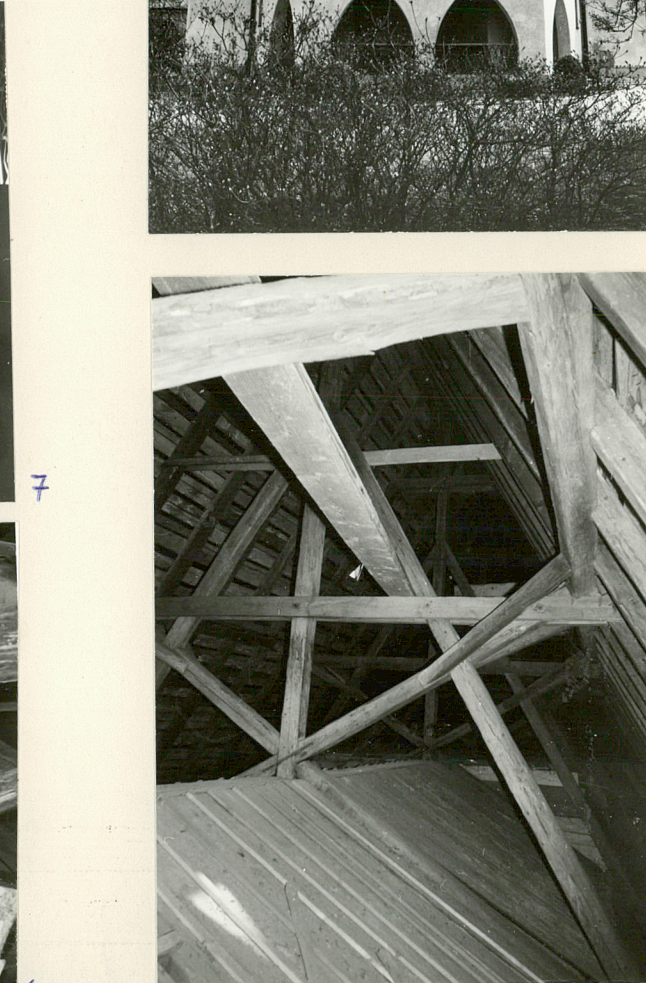
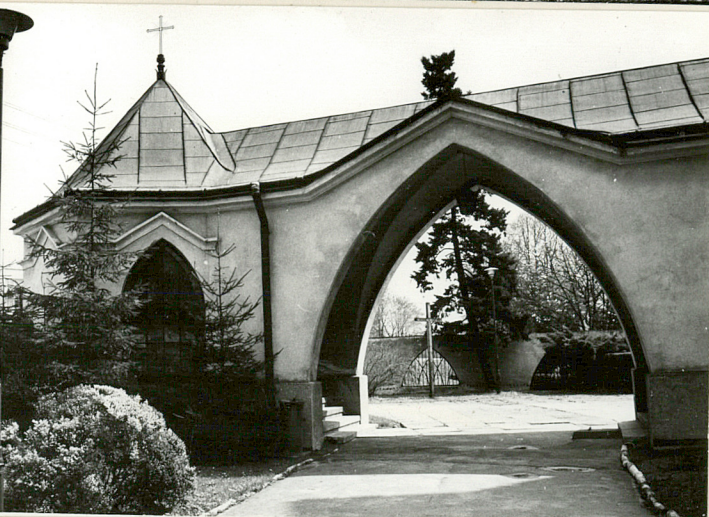
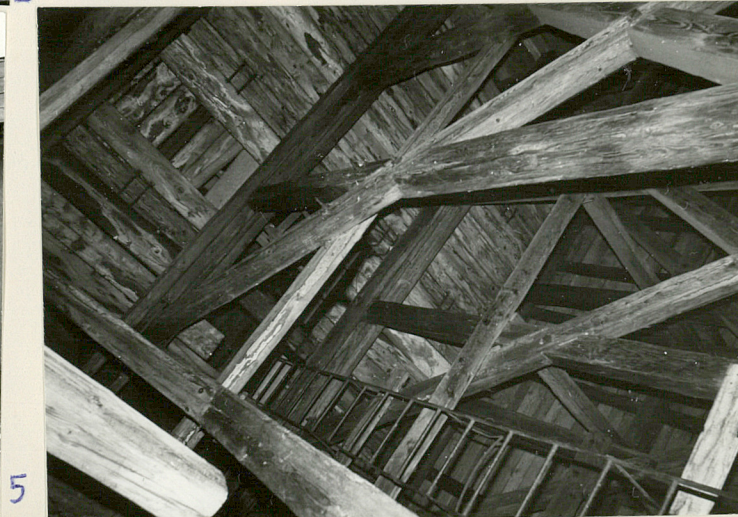
Bryła - zdominowana przez wysoki 2-spadowy dach przechodzący nad prezbiterium w wielospadowy. Od frontu wieża 4-boczna, ostrosłupowa z pseudoizbicą. Trzon wieży wtopiony w dach główny, osłonięty przydaszkami, od frontu krótkim dachem 2-spadowym osłonięty szczytem. Nad prezbiterium 8-boczna wieżyczka sygnaturki z hełmem ostrosłupowym. Ramiona transeptu wzniesione ponad połac dachu nakryte są 6-połaciowymi kopułami. Każda z 2-ch ścian zamykająca transept zwieńczona jest szczytem osłaniającym krótki daszek 2-spadowy wtopiony w kopułę. Zakrystie kryte są daszkami 3-spadowymi kalenicowymi. Arkady, ostrołukowy podcień obiegający prezbiterium nakryty jest obniżonymi połaciami dachu głównego. W nich 2 facjatki okien prezbiterium nakryte 2-spadowo. Podobny podcień w podstawie fasady przedłużony jest przewiązkami ku bocznym kaplicom nakrytym 6-połaciowymi dachami namiotowymi. Przewiązki otwarte szeroką, ostrołukową arkadą, nakryte 2-spadowo nad arkadą mają poprzeczny daszek osłonięty z obu stron trójkątnymi szczytami.

Elewacje - gładko otynkowane, obwiedzione profilowanymi gzymsami podokapowymi. W elewacji frontowej gzyms podokienny schodkowo przełamany w kształcie banderoli z napisem "Bogu na chwałę roku 1928" Ściany kaplic obwiedzione są gzymsem nad oknami przełamanymi w wimpergi.
