OŚRODEK DOKUMENTACJI  
ZABYTEKÓW w WARSZAWIE  
KARTA EWIDENCYJNA ZABYTEKÓW  
ARCHITEKTURY I BUDOWNICTWA

KOŚCIÓŁ par. rzym.-kat. pw. św. Anny

1903-1906 r.

KOŁACZYCE

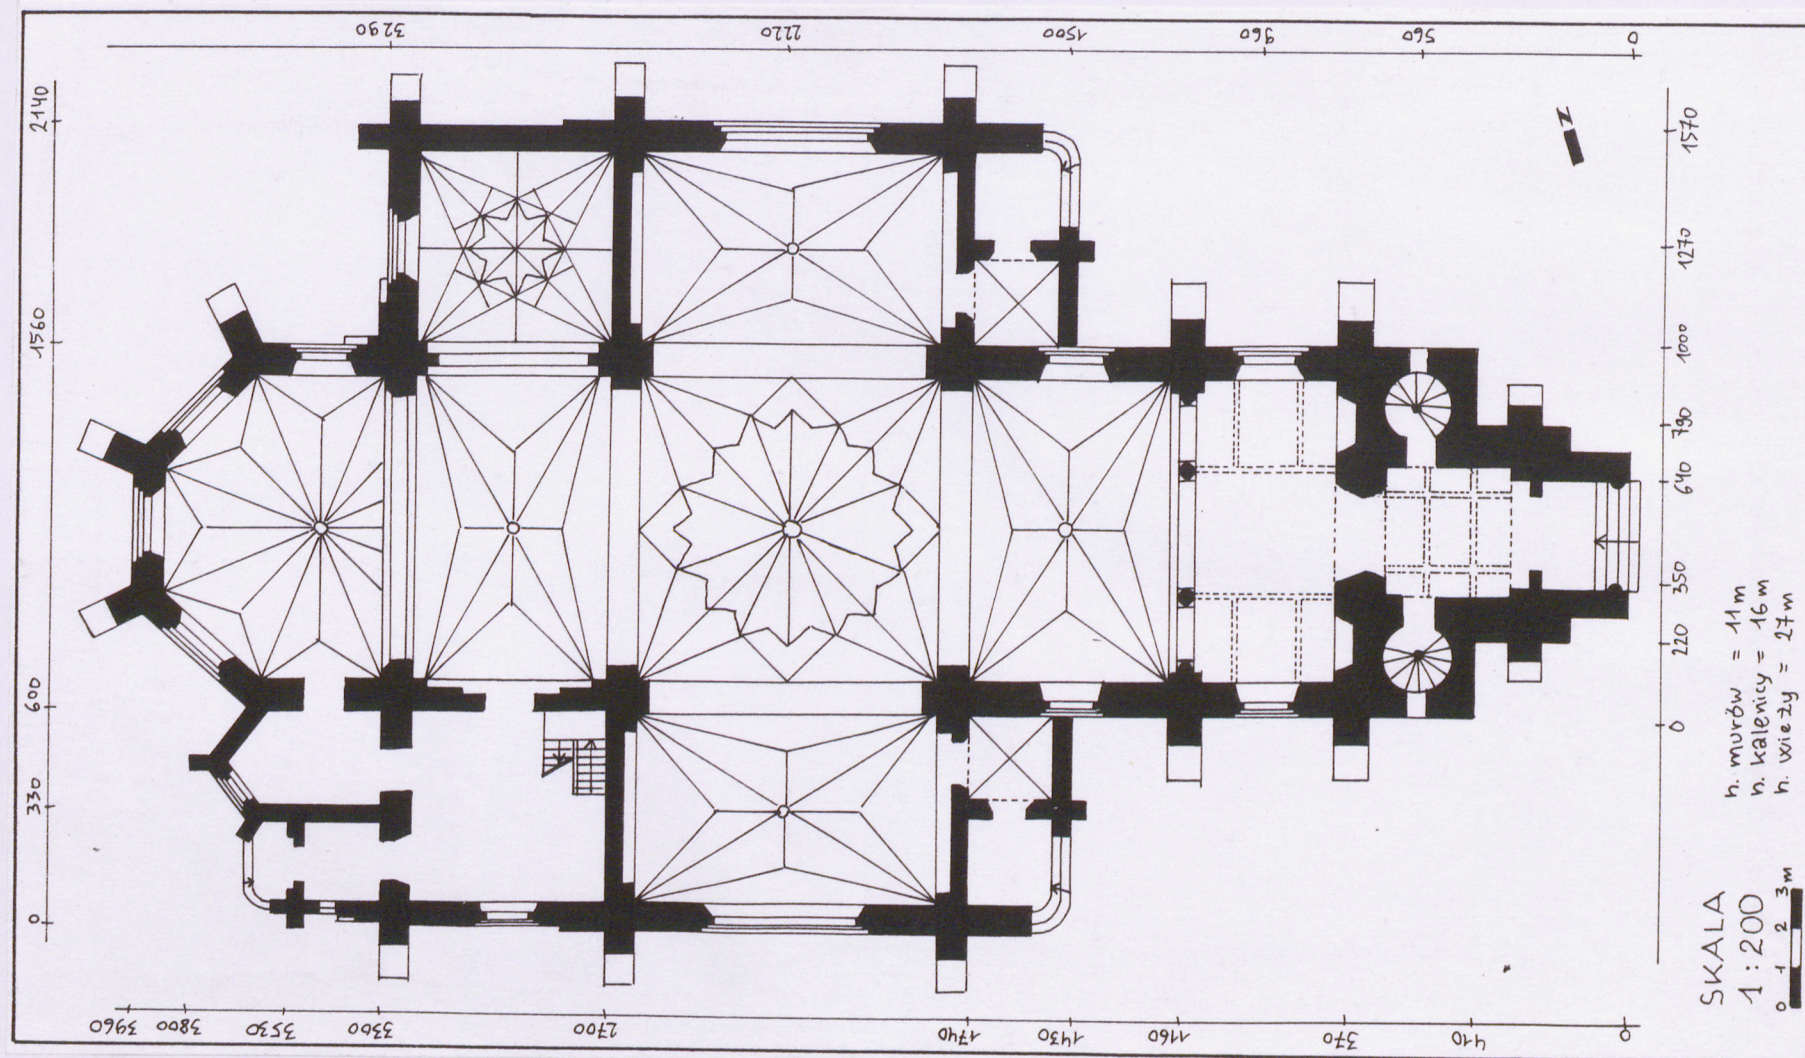
plan kościoła i 8 fot.

3. Rzut - o urozmaiconym obrysie zbliżony do krzyża łacińskiego, który tworzy skrzyżowanie prezbiterium i nawy

główna z transeptem. Prezbiterium jest 2-przęsłowe, zakończone 3-boczną absydą. Po obu stronach 1-przęsła, prostokątnego znajdują się symetryczne kwadratowe kaplica i zakrystia, przy absydzie z prostokątną, dodatkową zakrystią, 2-bocznie zamkniętą, dostępna z absydy, i kwadratowy przedsionek; z niego wyjście na zewnątrz. Skrzyżowanie transeptu jest dużych rozmiarów, kwadratowe, a jego ramiona są prostokątne równe długości kaplicy i zakrystii. Przy ich wschodnich bokach znajdują się symetryczne dwa kwadratowe przedsionki, niewielkie, dostępne z zewnątrz. Korpus 1-nawowy, 2-przęsłowy, szerokości skrzyżowania, prostokątny. Ostatnie przęsło stanowi podchórze prostokątne. Korpus nawowy zamyka wieża kwadratowa w przyziemiu z przedsionkiem, i wejściem do dwu klatek schodowych wtopionych po jej bokach, na rzucie kwadratu, małych; klatki tunelową o planie koła. Przedsionek poprzedza otwarty przedsionek, prostokątny, mały; w nim są stopnie wprowadzające do wnętrza.

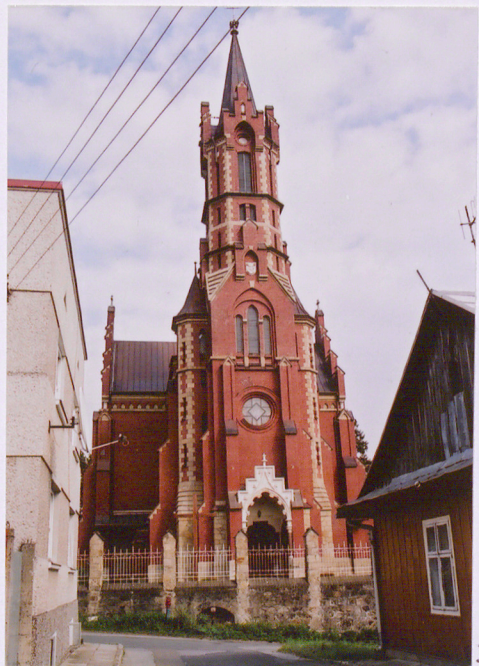
Fasada wieży - wraz z klatkami schodowymi, i skarpami tworzy spiętrzony maszyn o wyodrębnionych bryłach. Posiada kompozycję symetryczną, u podstawy 4-boczna, a powyżej 3-kondygnacji węższa, 8-boczna. W 1-kondygnacji występuje układ kulisowy planów: portal otwartego przedsionka, w postaci ozdobnej kamiennym wimpergi o schodkowym zakończeniu wspartej na dwu kolumnkach, występuje na tle znajdującego się wewnątrz portalu drugiego przedsionka. Ten jest skromny, kamienny, dwuramienny. Drugą kondygnację zdobi rozeta ujęta profilowanym obramieniem. Powyżej, na jej osi znajduje się wysoki otwór okienny-triforium, ujęty płyciną o łuku ostrym. Ponad oknem trójkątne zwieńczenie, po bokach ze sfazowaniem zdobionym kamiennymi, poziomymi pasami. Szczyt wieńczy nadwieszona arkadka o schodkowym zakończeniu, pośrodku z tarczą herbową. Zdobni ona ośmioboczną część wieży, której trzy kondygnacje określają wydatne gzymsy. Ponad arkadką znajduje się biforium. Ostatnią kondygnację wieży zdobi wysoki otwór okienny, ponad nim z okrągłą płyciną, ujęty w podobną jak poprzednia arkadkę o bogatszym schodkowym zakończeniu.

Spis fotografii: 1. Widok ogólny od pn., 2. Widok od pd., 3. Fasada, 4. Fragment elew. pd., 5. Wieża, 6. Portal główny, 7. Widok na zakrystię, 8. Transept i wieża od pn., 9. Fragment elew. pn., 10. Fragment elew. pn., 11. Sygnaturka, 12. Detal prezbiterium i transeptu, 13. Widok ku prezbiterium, 14. Widok na prezbiterium i zakrystię, 15. Fragment prezbiterium, 16. Chór muzyczny, 17. Transept i nawa pn., 18. Pd. ramię transeptu, 19. Nawa, 20. Drzwi zakrystii 21. Witraż w pd. ramieniu transeptu, 22. Sklepienie prezbiterium, 23. Sklepienie w kaplicy, 24. Sklepienie na skrzyżowaniu transeptu i nawy.

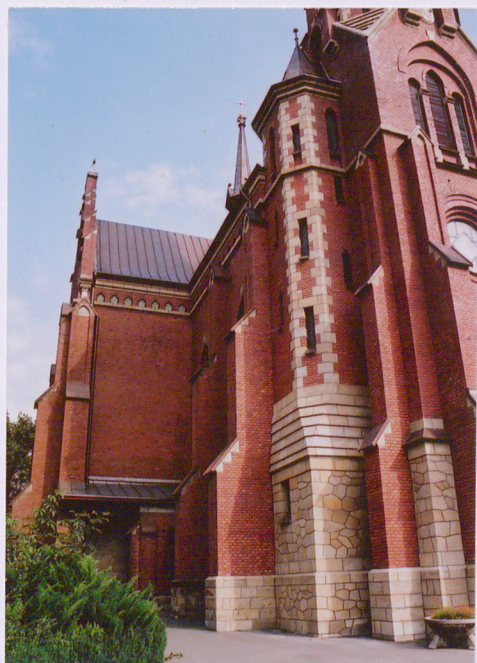
4.

Elewacje - o wątku ceglanym, z kamiennymi zdobieniami, w większości wykonane z regularnych ciosów i płyt o gładkim licu. Występuje też przy niektórych otworach okiennych zdobienie nadproży, obramowań, płycin i fryzu arkadkowego wykonane w cegle. Cokół z regularnych ciosów i ze sfazowaną górną krawę-

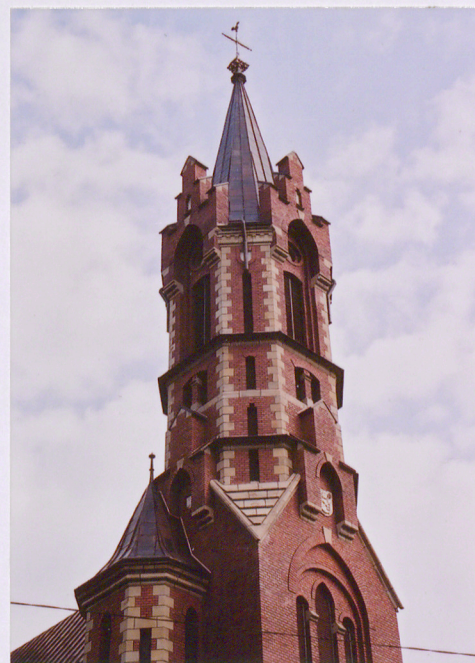
5.

4. Bryła - urozmaicona co do wysokości; kościół 1-wieżowy, z wieżą dzwonną na osi. Prezbiterium, korpus, transept mają równą wysokość murów. Przykryte są dachami 2-spadowymi z przypustnicami. Od nich niższa jest absyda kryta dachem 4-spadowym. Od korony murów nieco wyższe są klatki schodowe przykryte hełmami iglicowymi zakończone kulą. Na skrzyżowaniu nawy i transeptu znajduje się wieżyczka na sygnaturkę, wysmukła, 8-boczna, o ażurowej latarni, z 4-ma pseudo kapliczkami, przykryta hełmem 8-graniastym iglicowym, z kwiatonem i krzyżem. Zakrystia ze skarbczykiem wysokości otworów okiennych korpusu, kryta jest dachem pulpitowym, 1-spadowym. Od niej niższa jest kaplica przykryta takimż dachem. Najniższe są przedsionki przy prezbiterium, o wspólnym dachu uskokowym, z fryzem arkadkowym. Przedsionki przy transepcie są kryte dachem pulpitowym, 1-spadowym. Ściany szczytowe prezbiterium i transeptu podwyższone są o zakończenie w formie krenelaża. Wieża najwyższa wyraźnie dominuje nad całością bryły. Jest 4-boczna, górą przechodzi w 8-boczną, o trójkątnie sfazowanych narożach, kilkukondygnacyjowa, z czterech stron zakończona nadwieszonym, schodkowym zwieńczeniem. Całość wieńczy 8-graniasty hełm iglicowy z kulą i krzyżem.

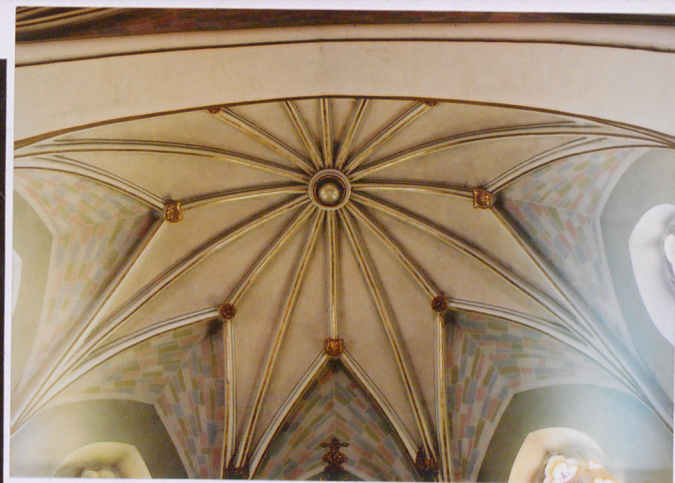
22.

Wnętrze - sprawia wrażenie przestrzeni o centralnym założeniu. Arkady przeszły o łuku ostrym są szerokie i wysokie, otwarte do transeptu i kaplicy. Wnętrze prawie jednej wysokości. Ze sklepień spływają w narożach gurtów żebra opierające się na ozdobnie formowanych wspornikach. Ściany prezbiterium, transeptu z płycinami wgłębnyymi o łuku ostrym. Wnętrze kościoła oświetlają otwory okienne - witraże; z prezbiterium, transeptu, nawy i z chóru. Chór muzyczny 3-przęsłowy; środkowa arkada szersza, boczne o łuku ostrym. Pomieszczenie chóru 2-przęsłowe, otwarte na przestrzeń kościoła. Ściany kościoła zdobi oszczędna dekoracja figuralna.
