KARTA EWIDENCYJNA ZABYTEKÓW
ARCHITEKTURY I BUDOWNICTWA

526/2 SPICHLERZ DWORSKI

5122

I Z D E B K I

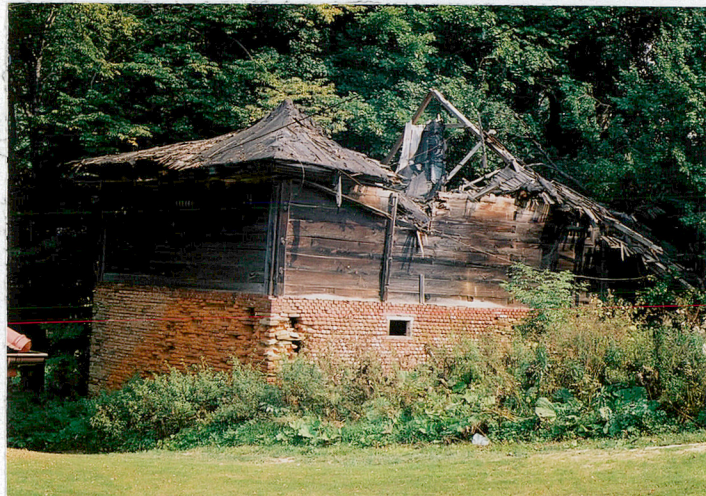
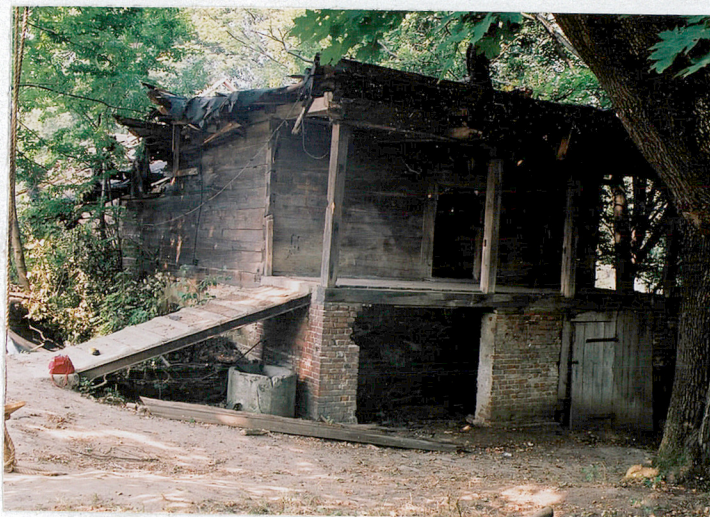
11. Zdjęcia rzut przekrój sytuacja orientacja

Usytuowany w niewielkiej odległości od pałacu, na wzgórzu. Przy północnej ścianie przechodzi gruntowa droga. Kalenica na osi wschód-zachód. Przyziemie murowane z kamienia i cegły, nad nim kondygnacja drewniana. W przyziemiu sklepienia kamienne. Belki i krokwie obrabiane toporem. Konstrukcja wieńcowa na jaskółczy ogon. Wieźba dachu jętowa. Pokrycie papa. Na rzucie wydłużonego prostokąta, dwukondygnacyjny z podcieniem na trzech filarach po stronie zachodniej. Dach siodłowy czterospadowy. Ściany dolnej kondygnacji zbudowane z układanych pasami płaskich kamieni, tworzących warstwy z drobnego budulca oraz warstwy z większych kamieni z uzupełnieniami cegłą. Mur ścian wymieniono lub oblicowano cegłą po stronie południowej i zachodniej. Na murze ślady tynku. Otwory okien i drzwi w rozglifionych na zewnątrz ościeżach, prostokątne zamknięte u góry łukiem segmentowym, wykonanym z cegły. Okna w kształcie prostokąta leżącego. Filary pod podcieniem prostokątne w rzucie, z cegły. Podniebie podcienia odeskowane. Na słupach - ślady balustrady.

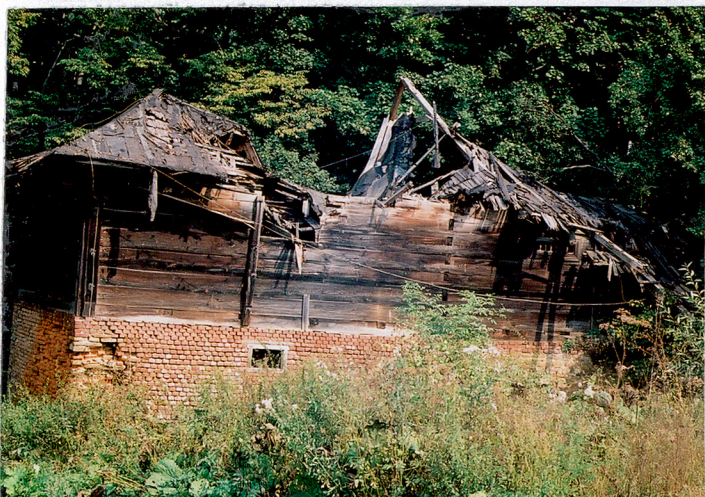
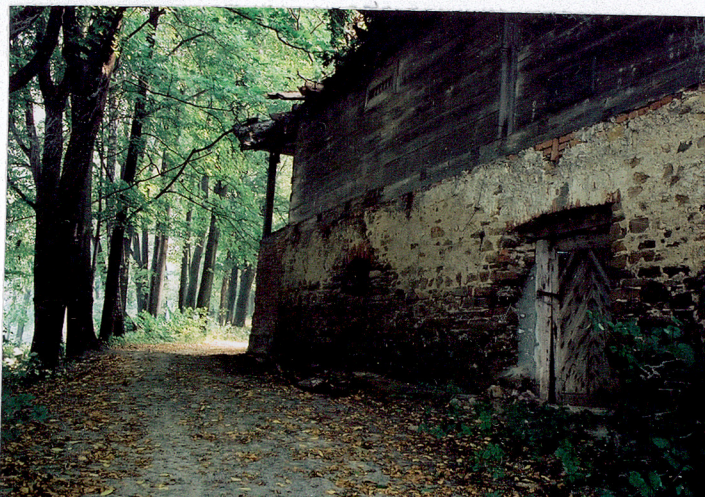
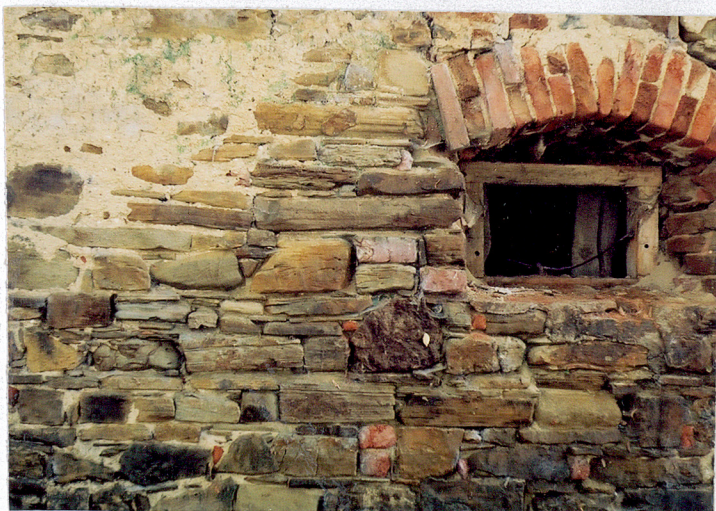
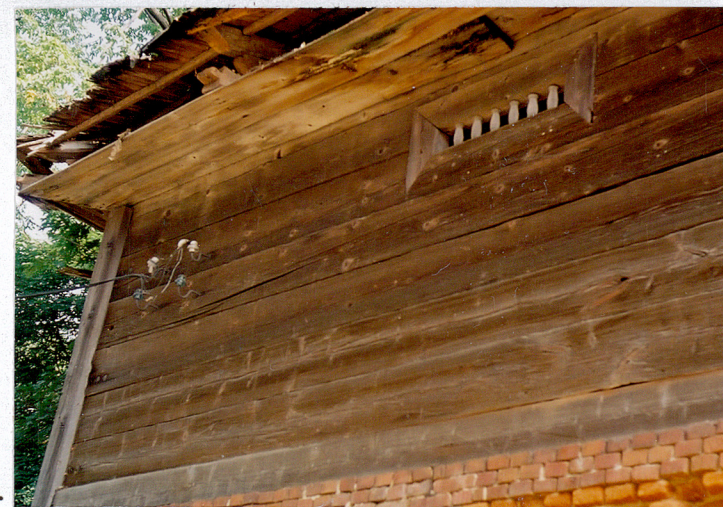
Fotografie:

Do części murowanej drzwi w ścianie północnej, jednoskrzydłowe, klepkowe w jodełkę, nabijane ćwiekami z kowalskiej roboty, ozdobnym skoblem. W zachodniej części elewacji północnej otwór drzwi prostokątny z betonowym nadprożem. Wejście do części drewnianej z podcienia, przez otwór prostokątny, ujęty w ościeża z belek. Na nadprożu dwie daty: 1872 - ryta i /poniżej/: 1832, napisana ołówkiem. Obok dat niewyraźny napis kredką: "AXukowski" /?/. W piwnicach sklepienia kolebkowe z wyjątkiem części zachodniej, gdzie strop drewniany. W kondygnacji drewnianej okna w kształcie leżącego prostokąta, w szerokich opaskach, przysłonięte szeregiem drobnych, toczonych tralek.

1. Widok ogólny
2. Widok od wschodu
3. Ściana południowa
4. Ściana północna
5. Watek muru i okno w przyziemiu po stronie pn.
6. Okno i okap dachu - ściana zachodnia

14. Kubatura 670 m ³	15. Powierzchnia użytkowa 122 m ²	16. Przeznaczenie pierwotne spichlerz	17. Użytkowanie obecne nieużytkowany
18. Praca budowlane i konserwatorskie, ich przebieg i dokumentacja W latach 60. /?/ przemurowano lub podmurowano zachodnią i południową ścianę dolnej kondygnacji. Wbudowano nowe słupy podcienia, zlikwidowano pierwotne wejście, zastępując je rampą.		19. Stan zachowania (fundamenty, ściany zewnętrzne, ściany wewnętrzne, sklepienia, stropy konstrukcje dachowe, pokrycia dachu, wyposażenie i instalacje) Zły stan zachowania. Wyboczenie północnej ściany murowanej. Zawalony dach i część ściany drewnianej od południa. Wewnątrz podłogi silnie zaatakowane przez grzyb Wyrwane deskowania stropów. W dolnej kondygnacji widoczne naruszenie sklepień. 20. Najpilniejsze postulaty konserwatorskie Inwentaryzacja szczegółowa. Remont kapitalny: zbadanie, usunięcie przyczyn i wzmocnienie posadowienia budynku, wstrzymanie wyboczenia ściany. Usunięcie ceglanych przemurówek. W kondygnacji drewnianej: odgrzybienie, wymiana zniszczonych elementów. Nowy dach.
