919/3

**KAPLICA DWORSKA**  
w zespole dworsko - parkowym

**XVI/XVII**  
**ok. 1870 r.**

**BOLESTRASZYCE**

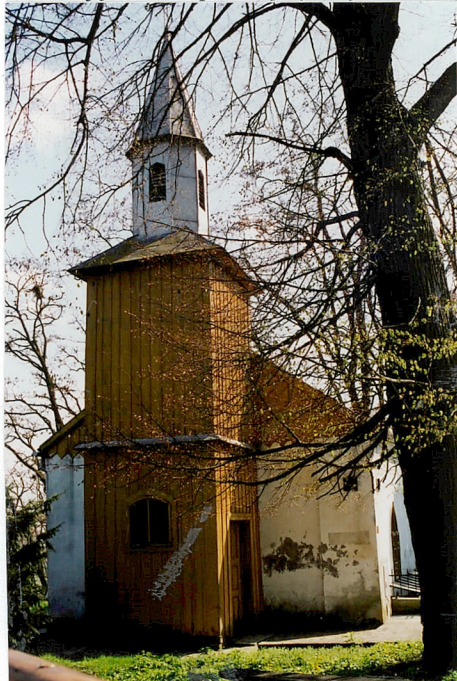
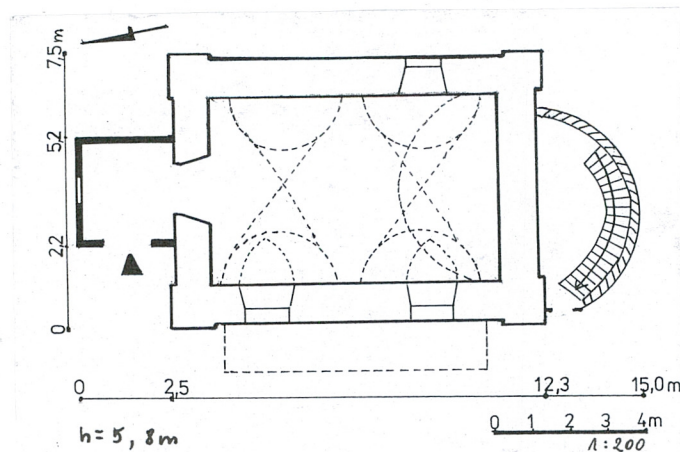
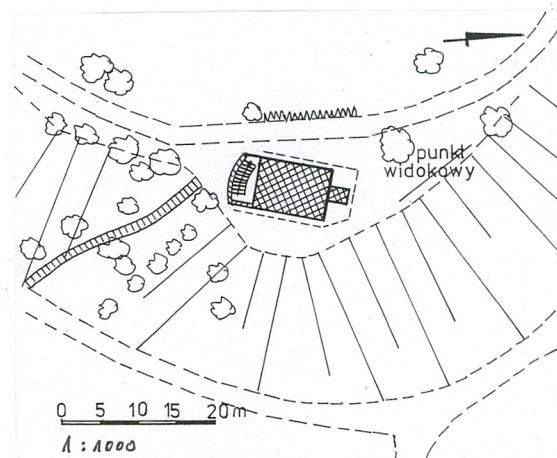
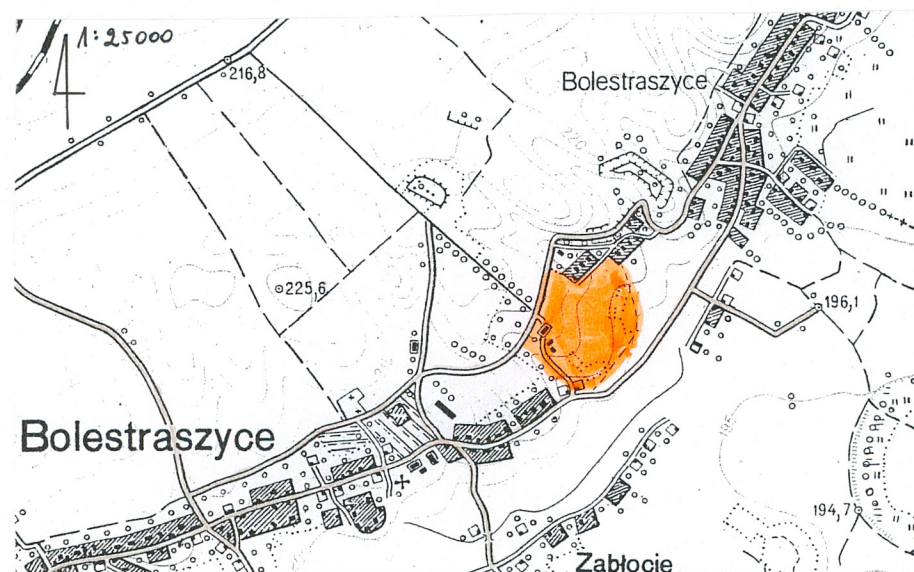
11. Zdjęcia, rzut, przekrój, sytuacja, orientacja

**Rzut:** na planie prostokąta z przystawioną od północy prostokątną wieżą, w przyziemiu której przedsionek, z którego wejście do jednoprzestrzennego wnętrza - sklepionego, oświetlonego trzema oknami.

**Bryła:** kaplica o zwartej bryle nakrytej dachem dwuspadowym, podpiwniczona, z dostawioną od północy prostokątną wieżą nakrytą dachem namiotowym, ponad którym sygnaturka zwieńczona krzyżem. Poza obrys budynku wychodzi w kierunku północno – zachodnim sklepiony korytarz piwniczny.

**Elewacje:** na poziomie I kondygnacji wszystkie tynkowane z narożami opiętymi gładkimi pilastrami. Szczyty szalowane deskami o ozdobnych zakończeniach. Elewacje boczne zwieńczone wydatnymi, profilowanymi gzymsami pod okapem dachu - zachodnia z dwoma ostrołukowymi oknami, wschodnia jednoosiowa z oknem prostokątnym. Wieża dwukondygnacyjna, oszalowana deskami, I kondygnacja oddzielona od wyższej odsadzką krytą blaszanym daszkiem. W ścianie zachodniej wejście do przedsionka, w jego ścianie północnej okno zwieńczone odcinkowo.

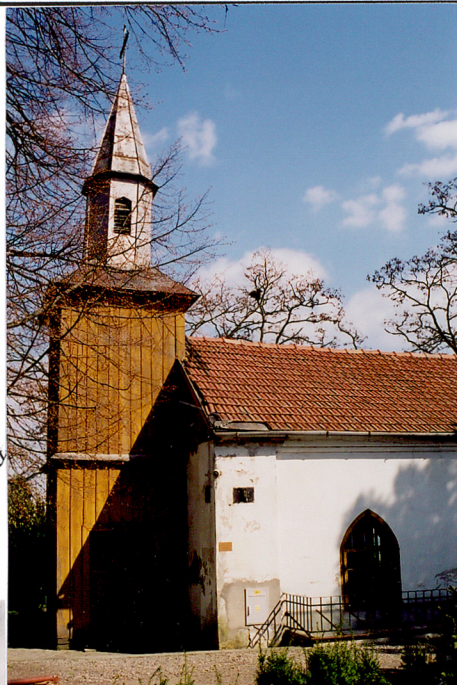
1. Widok ogólny od północy
2. Wieża
3. Widok na elewację tylną (pd)
4. Elewacja wschodnia (widok od pn)
5. Wnętrze – widok od wejścia na ołtarz
6. Wnętrze – widok na drzwi wejściowe
7. Drzwi wejściowe z przedsionka do kaplicy
8. Okno w elewacji wschodniej
9. Zwornik na sklepieniu
10. Piwnica – widok od wejścia na ścianę pn
11. Piwnica – widok na ścianę pd
12. Piwnica – widok na ścianę zachodnią z lunetami
13. Piwnica – korytarz wychodzący poza zasięg kaplicy w kierunku pn-zach.

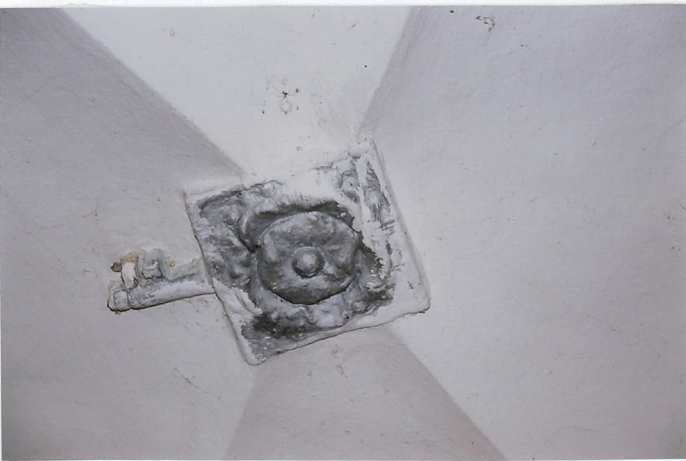
9/

**Wnętrze i wyposażenie:** wnętrza jednoprzestrzenne, sklepienie. Pod tynkiem zachowana wcześniejsza warstwa malarska, na sklepieniu kamienny ozdobny zwornik. Zachowane stare ławki, okna i drzwi.
