1. Obiekt zabytkowy

Kaplica po-dworska

Bolestraszyce

25. Rejestr zabytku nr

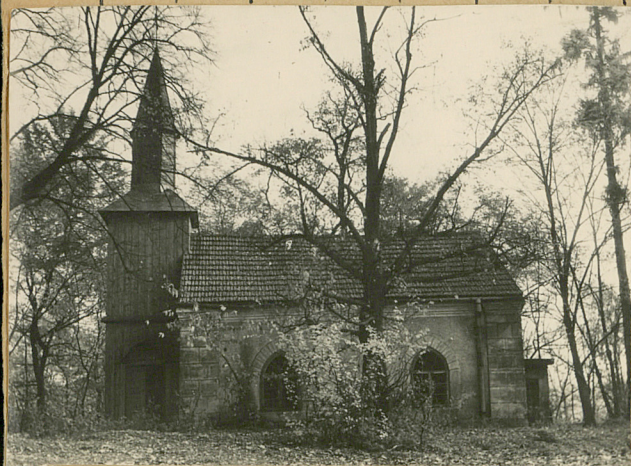
KAPLICA DWORSKA - wzniesiona w obrębie parku dworskiego na wzniesieniu skalnym obłamy Sann. Zbudowana cegłą otwartą na pol. Murwana z cegły na fundamencie z kamienia potynkowanego. Prostokątna z nawą i wieżą drewnianą konstrukcji stropowej od pn. Wnętrze nakryte drewna przestani sklepienia krzyżowo-kolebkowych. W zworniku jednego z nich roseta z motywem klucza. Na elewacji wsch. podkolumny pilastrowo-ramiowe, elewacja zach. przekształcono-1890 w stylu neogotydu. Dach szalony kryty dachówką. Wieża o ścianach pionowych sztalowana deskami, dwukondygnacyjna, wieńcowo-piramidalnie. Pod kaplicą kryta sklepienie kolebkowe z lunetami oraz system wentylacyjny wychodzących w połowie wysokości zwornika skarpy.
