KARTA EWIDENCYJNA ZABYTKÓW  
ARCHITEKTURY I BUDOWNICTWA

DOM MIESZKALNY

JAROSŁAW

Jarosław, ul. Rybacka 4

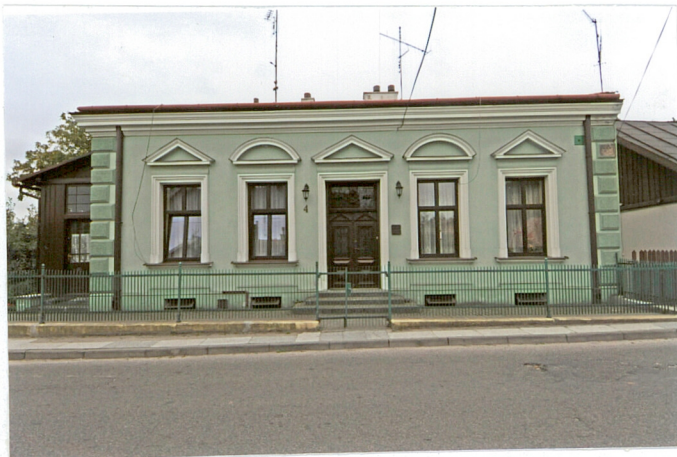
**Elewacja frontowa**- północna pięcioosiowa symetryczna, na narożach flankowana boniowaniem, zwieńczona bogato profilowanym gzymsem koronującym. Wsparta na niskim cokole przepartym prostokątnymi okienkami piwnicznymi. Okna i drzwi przyziemia w profilowanych opaskach z gzymsami i płycinami w podokiennikach, i usytuowanymi na przemiennie trójkątnymi lub półkolistymi frontonami w nadokiennikach.

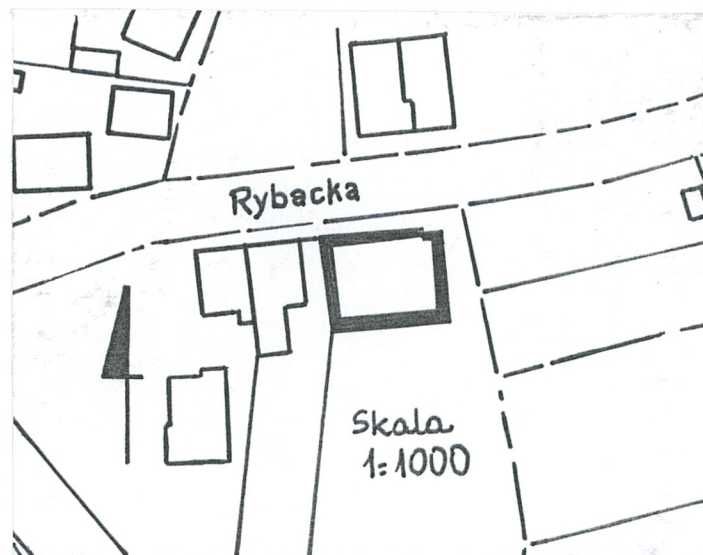
**Usytuowany** kalenicowo przy południowej stronie ulicy Rybackiej, w okresie międzywojennym zwanej Zwierzyniecką, na dawnym przedmieściu Leżajskim, poniżej kolegiaty Bożego Ciała i Opactwa Benedyktynów. Wolnostojący, od zachodu sąsiaduje z domem Rybacka 2, a od wschodu z niezabudowaną parcelą budowlaną. Zajmuje frontową część obszernej, sięgającej do ulicy Podzamcze działki budowlanej o znacznym spadku w kierunku południowym. Różnica sięga 1,5m. Wzdłuż fasady wąski pas terenu wyłożony betonową kostką trochę szerszy z uskokowo ułożonym chodnikiem i pasem zieleni od wschodu. Na tyłach usytuowano duży ogród. Całość została ogrodzona parkanem.

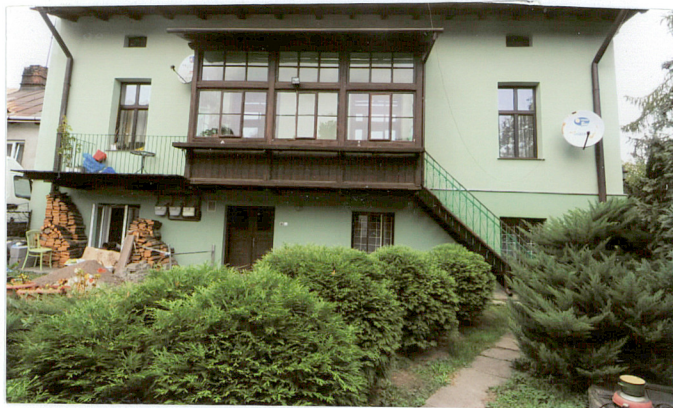
**Elewacja tylna**- południowa, czteroosiowa, symetryczna, z wysuniętym okapem dachu. Wzdłuż drugiej kondygnacji biegnie ganek, obudowany w części środkowej. Okna i drzwi bez opasek architektonicznych.

Elewacja tylna - południowa

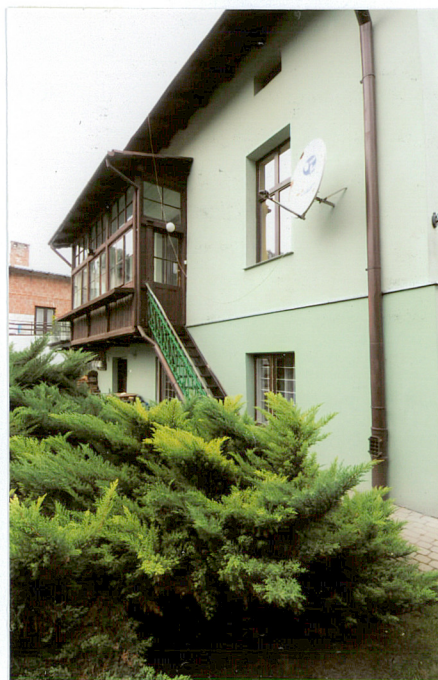
Elewacja tylna - widok od wschodu

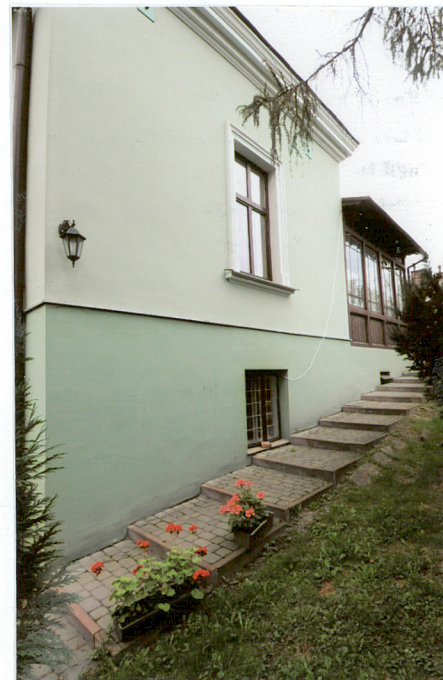
**Elewacja boczna**- wschodnia, jednoosiowa, od południa na wysokim cokole, zakończona gzymsem wieńczącym. Od płn.-wsch. przesłonięta werandą. Okno parteru w profilowanej opasce, z gzymsem w podokienniku. Okno suterenu bez obramienia architektonicznego.

Elewacja boczna wschodnia

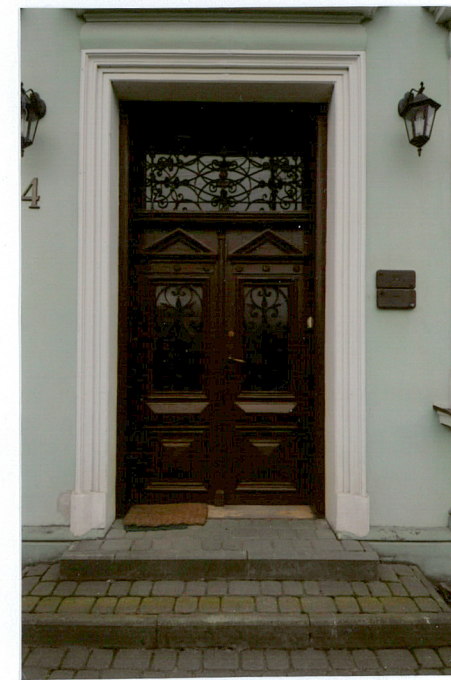
**Wnętrze**- zachowały się oryginalne dwuskrzydłowe drzwi płycinowe pełne, z podziałami płycinowymi na ościeżach. Frontowe drzwi wejściowe dwuskrzydłowe, płycinowe, przeszklone, bogato dekorowane z prostokątnym nadświetłem. Części przeszklone wzmocnione ozdobnymi kutymi kratami.

Drzwi wejściowe w elewacji frontowej
