OŚRODEK DOKUMENTACJI
ZABYTKÓW w WARSZAWIE
KARTA EWIDENCYJNA ZABYT-
KÓW

NR 5128

PAŁAC ob. Ośrodek Wypoczynkowy "Nozdrzec nad Sanem"

NOZDRZEC

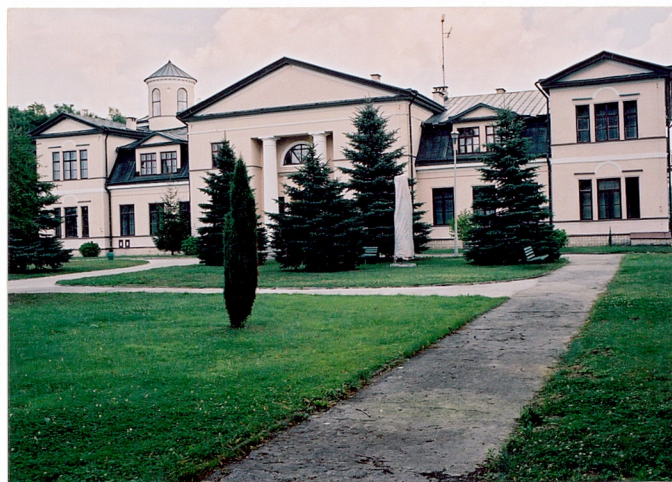
Spis fotografii: 1. Fasada, 2. Elew. tylna, 3. Fragment fasady - ryzalit środkowy, 4. Widok na tylną elewację od pn.-wsch., 5. Widok na tylną elewację od pd.-wsch., 6. Elewacja tylna - fragment pn.-wsch., 7. Elewacja pd., 8. Hall - schody, 9. Widok w kierunku loggii i rotundy, 10. Taras przy elewacji pn., 11. Główne wejście, 12. Fasada - fragment pn., 13. Widok w kierunku elewacji pn., 14. Rotunda, 15. Sala bankietowa, 16. Sala balowa w rotundzie, 17. Posadzka parkietowa, 18. Komora piwnicy.

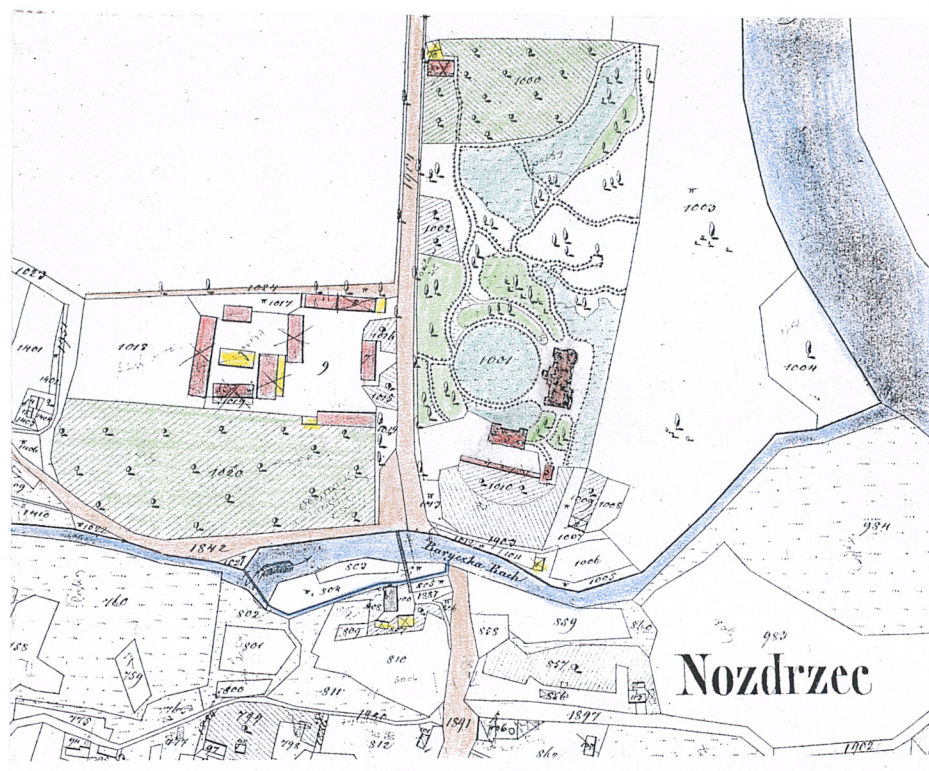
8 fot., i plan katastralny z 1852 r.

Mapa katastralna Nozdrzca z **1852 r.** pokazuje ówczesne założenie pałacowo-parkowe obejmujące rozległy teren położony wzdłuż drogi Grabownica - Dynów. Ogród o układzie swobodnym, w stylu angielskim, z kolistym gazonem porośniętym trawą, poprzedzał pałac o obrysie odpowiadającym obecnemu, oprócz ryzalitu-ganku w środkowej części. Na pd. od pałacu stała zabudowa murowana podobnie jak dziś. Po drugiej stronie drogi znajdowały się budynki folwarczne.
