1. Obiekt

KLASZTOR Sióstr Nazaretanek

KOMAŃCZA

12. Autorzy, historia obiektu, określenie stylu.

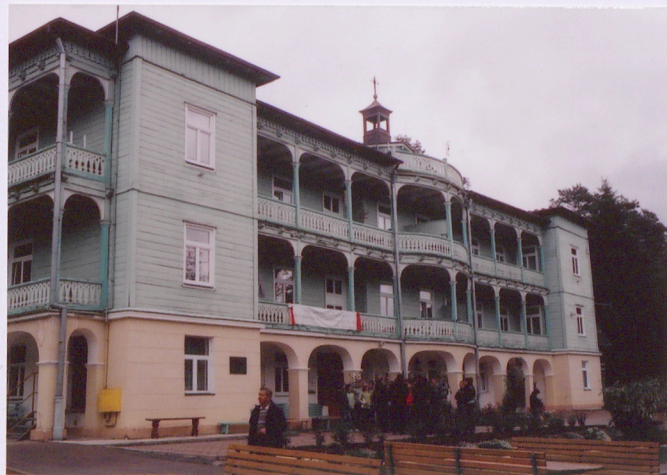
Spis fotografii: 1. Widok w kierunku fasady od pd.-zach., 2.3. Elewacja tylna – widok od pn.-zach., 4. Elewacja tylna – widok od pn.-wsch., 5. Elewacja pd.-wsch., 6. Widok ogólny od pd.-wsch., 7. Szczyt elewacji tylnej, 8. Wnętrze kaplicy – widok w kierunku galerii, 9. Fragment elewacji pn.-zach., 10. Fragment fasady – środkowy ryzalit, 11. Elewacja absydy kaplicy, 12. Sygnaturka z fasady klasztoru, 13. Wnętrze kaplicy – widok w kierunku ołtarza, 14. Drzwi w korytarzu parteru, 15. Pomieszczenie parteru, 16. Schody z parteru w kierunku piętra, 17. Wieżba dachowa, 18. Pomieszczenie gospodarcze – widok na wnęki, 19. Strop sali na parterze w części zakonnej.
