1. Obiekt 319/1

CERKIEW fil. gr.-kat. p.w. św. Mikołaja

1824 r. -26

R Z E P E D Ź

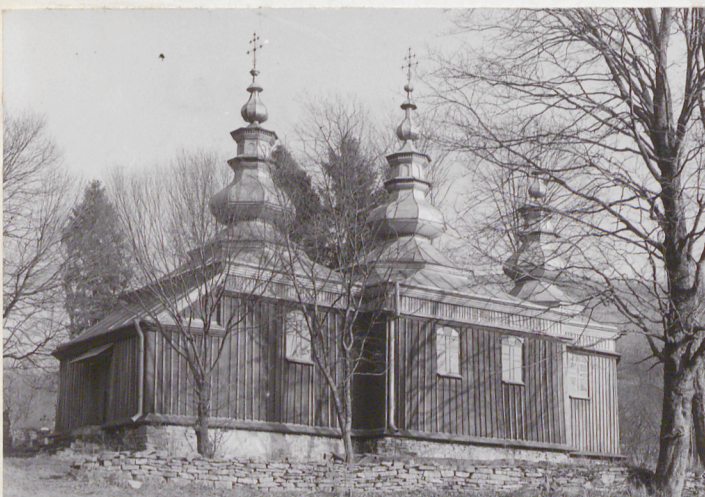
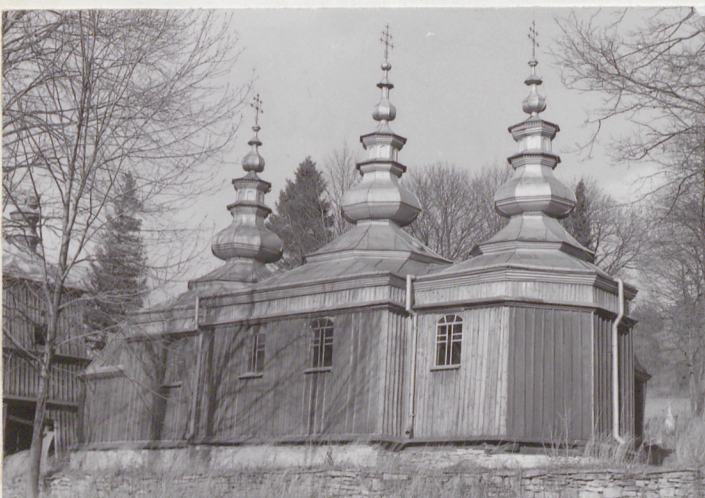
11. Zdjęcia, plan sytuacyjny, rzuty

Usytuowanie. W środkowej cz. wsi, po płu. str. głównej drogi. Na stoku wzgórza łagodnie odchodzącym w kier. pd. do drogi wiejskiej, od str. wsch. ostrym stokiem opadającym do jarku. W pewnym oddaleniu od zabudowy mieszkalnej. Otoczona kręgiem drzew i murem kamiennym na rzucie zbliżonym do owalu; od str. pd.zach. bramka drewniana w ruinie; od zach. na osi cerkwi- wolnostojąca dzwonnica drewniana konstrukcji słupowej. Poza ogrodzeniem, od strony płu. rozległy cmentarz z drewnianą kostnicą w stanie ruiny. Nagrobki kamienne i żeliwne.

Materiał i konstrukcja. Cerkiew drewniana na podmurówce z kamienia łamanego, na zaprawie cementowej wyrównującej spadek terenu w kier. pd. Ściany konstrukcji zrębowej, szalowane deskami. Far-  
tuch blaszany. Dachy, zwieńczenia, gzymsy podokapowe i parapety okienne kryte blachą. Okna pojedyncze, stałe, drzwi klepkowe, krzyże kute. Przedsionek konstrukcji słupowej, podłogi białe.

Plan, wydłużony. Prezbiterium prostokątne, zamknięte trójbocznie, z niewielką, prostokątną zakrystią od płu. Nawa obszerna, kwadratowa, babiniec mniejszy, prostokątny, poprzedzony wąskim, prostokątnym przedsionkiem. Bryła wydłużona, zwarta dzięki równej wysokości ścian prezbiterium, nawy i babinca. Dachy wielospadowe, o małym kącie nachylenia połąci, uskokowe z gzymsem międzypółciowym, zwieńczone wysmukłymi hełmami cebulastymi ze ślepymi latarniami, cebulką i krzyżem prawosławnym - nad nawą, prezbiterium i babiniec, Przedsionek kryty dachem pulpitowym, podobnie jak zakrystia. Ściany deskowane, pionowo listwowane. Gzymsy podokapowe z profilowanych schodkowo belek, wokół prezbiterium, nawy i babinca - zdwojone. Okna prostokątne, zamknięte łukiem odcińkowym wyciętym w nadprożu. Drzwi prostokątne.
