OCHRONKA (RZĄDCÓWKA)
w zespole dworsko - parkowym

3. Miejscowość
KOSIENICE

OCHRONKA (RZĄDCÓWKA)

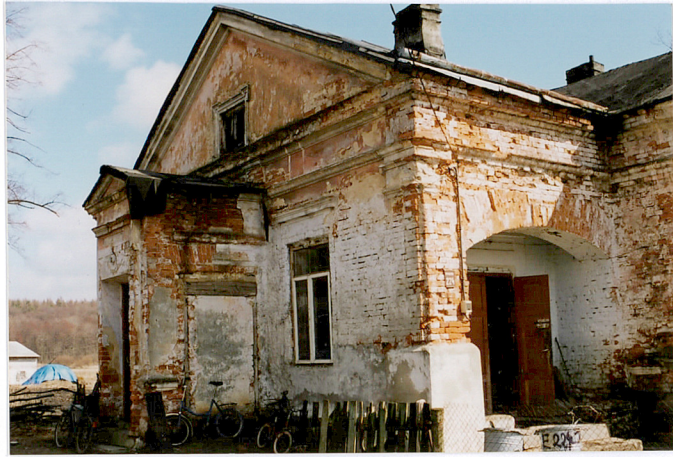
1) Widok ogólny z parku; 2) Elewacja zachodnia; 3) Widok ogólny na elewacje wschodnią i północną; 4) Widok ogólny na elewacje południową i wschodnią; 5) Elewacja północna; 6) Elewacja południowa; 7) Wejścia w elewacji północnej i w elewacji zachodniej; 8) Wnęka wejściowa w elewacji zachodniej; 9) Nisza w elewacji zachodniej; 10) Pomieszczenie d. sali głównej; 11) Pomieszczenie pld-wsch; 12) Pomieszczenie wschodnie; 13-15) Strych; 16) Widok ogólny na park i ochronkę; 17) Park – część pld.-wschodnia; 18) Park - część zachodnia; 19) Park – część wschodnia
