1. Obiekt zabytkowy

Dzwonnica cerkiewna

2. Miejscowość

KROŚNIEWIKI

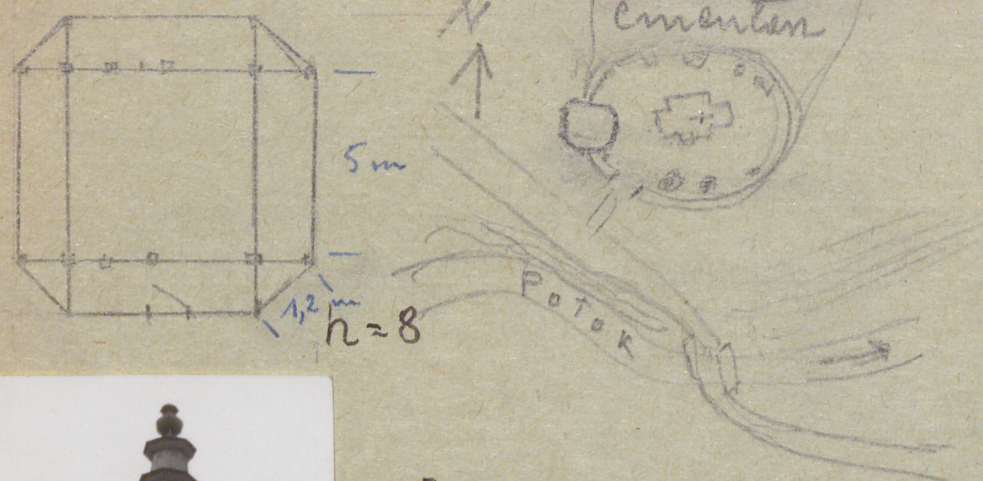
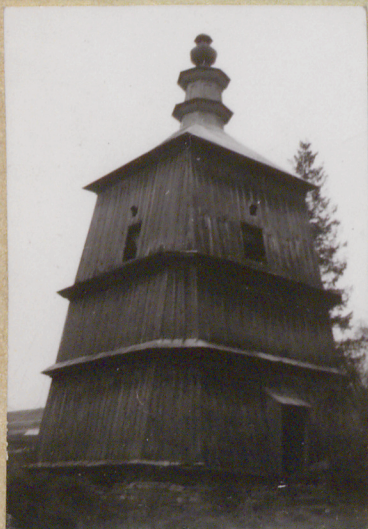
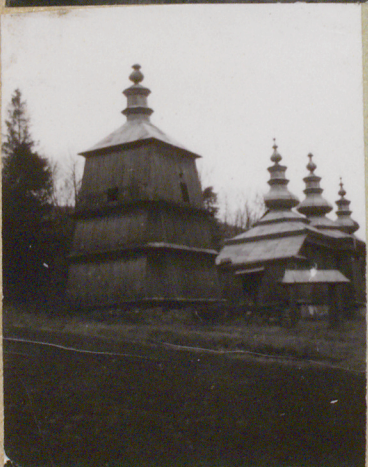
31. Szkic sytuacyjny, plan schematyczny, uwagi opisowe, fotografia

XII.1945 r. Zniszczone podwaliny -

Drzewnice na murze kwadratowym
o ściętych narożnikach. Konstrukcja
stropowej, nakładowa, 3 kondygnacje
przedzielone deskami ak-
sionowymi. Stosunek, mur
przebiega kwadratowymi
narożnikami, mur kwadratowy. Dach
młotowy ścięty w kształcie
wielokąta - kryty blachą. Dach
krzywy.
