1. Obiekt zabytkowy

KAPLICZKA PRZYDROŻNA

KROŚNIEŃSKI TYRAWA SOLNA

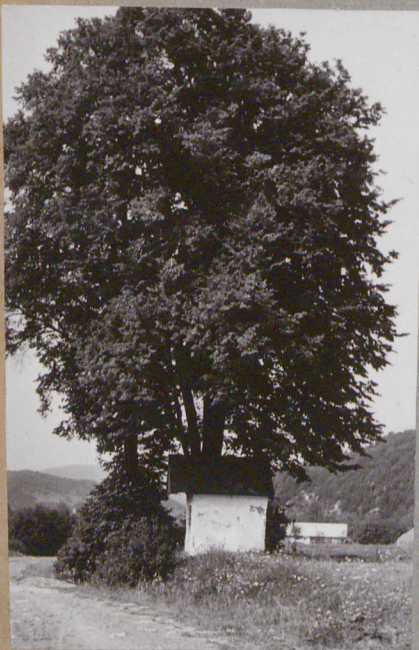
31. Szkic sytuacyjny, plan schematyczny, uwagi opisowe, fotografia

Stan: zaniedbanie. Odpadający tynk, surowa stolarka

zauważono ślady otworów.  
Wnętrze malowane płaskim  
malowaniem. W kapliczce obraz  
„Ecce Homo” olej, płasko, ludowy  
w. XIX/XX. Dach. ścianie prostokątny otwór dachowy  
dach dwuspadowy z malowanymi deskami krytym, kryte  
blachą o wydatnym okapie nad wejściem.

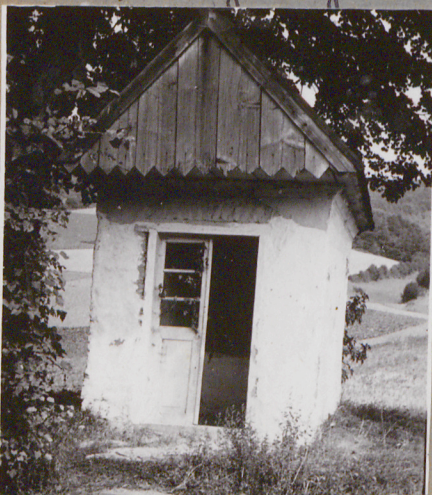
Wykonana po prawej stronie  
drogi z Siemurowej do Tyrnawy  
solnej, na wzwiezieniu. Od pól  
ma kapliczkę rosną drzewa lipy.  
Zbudowana z kamienia,  
kryta gliną, pobielona. Na  
planie prostokąta z prostymi  
ścianami, otwartą.  
Wnętrze nakryte płaskim  
stropem. W kapliczce obraz  
„Jezus Chrystus” olej, płótno, ludowy.  
W. XIX/XX. Wsch. ściana prostokątny otwór drzwiowy.  
Dach dwuspadowy z nalozonym deskami krytym, kryta  
blachą o wydatnym okapie nad wejściem.
