1. Obiekt zabytkowy

Zagroda jednobudynkowa nr 13.

ZATUZ

gm. Sanok

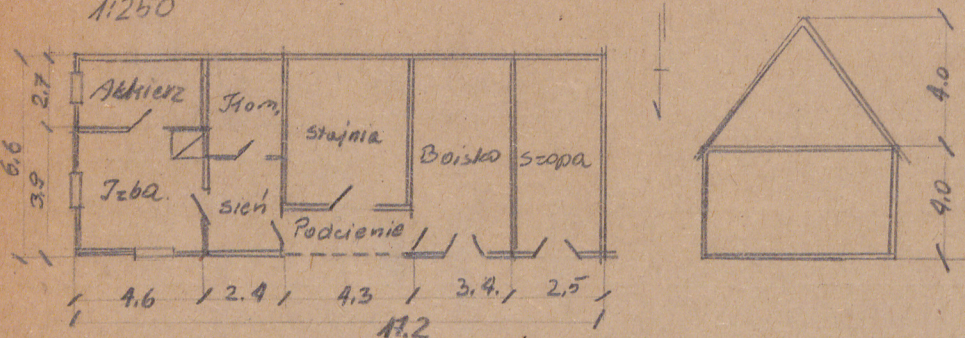
31. Szkic sytuacyjny, plan schematyczny, uwagi opisowe, fotografia

Zbud. ok. 1905 r. Przerobiona we wnętrzu. Kalkinowa. Drewniana. Konstrukcji zrębowej o ogólnym na jaskółczy ogon z ostatkami. (Wnętrze) Wewnętrzne przepiętne wpięci mieszkalnej wychodzą przedlicz szan domu. ostalnymi belkami, z których dolna podcienie jest schodkowe. Ściany wyłożone gliną i pobielone. Na rzucie prostokąta, przy wpięciu mieszkalnej wozownia kamienna przybud. Na osi szlaku frontowej szewka wpięka podcieniowa za którym stajnia. Z podcienia wejście do sieni, za którą jest komora. Za izbą altan, w nich strony belkowe. Piec chlebowy w izbie z kąpą oraz z kuchnią, w altanie grzejnik. Kłepiska. Pomieszczenia gospodarcze: borko i szopa w układzie jednokształtnym. Dach dwuspadowy, o okapach frontowym i tylnym wspartych na kłokach i nębitych do nich nakładkach. Szeroki frontowy zrębowany pionowo z bocznym okapem. Pokrycie dachu i okapy gontowe.

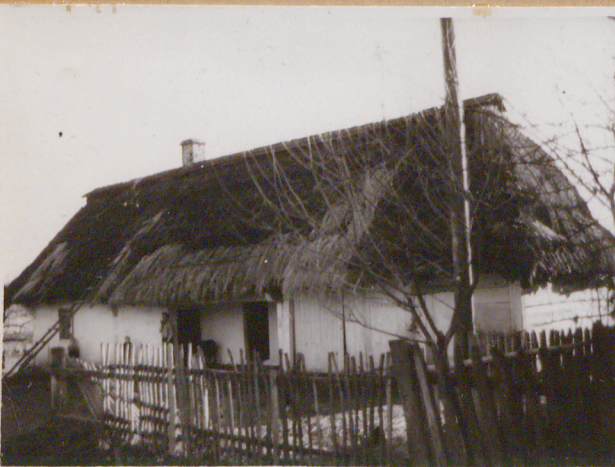
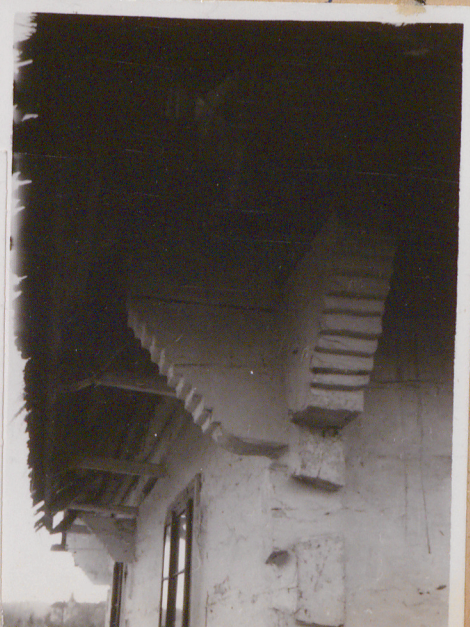
pniegrzka, częściowo uszkodzona
