DZWONNICA przy cerkwi

1889 r.

S Z C Z A W N E

11. Zdjęcia, plan sytuacyjny, rzuty

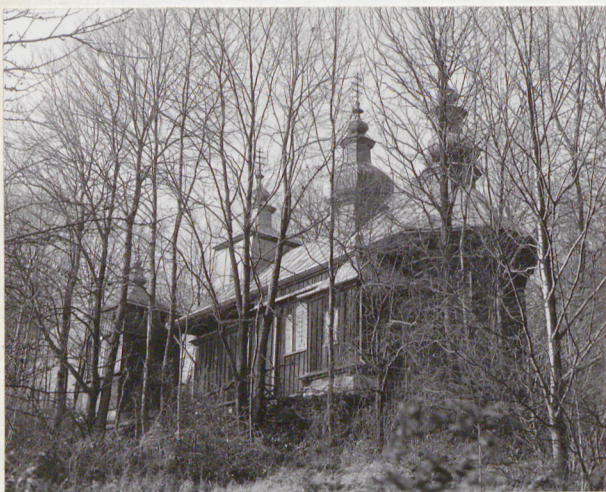
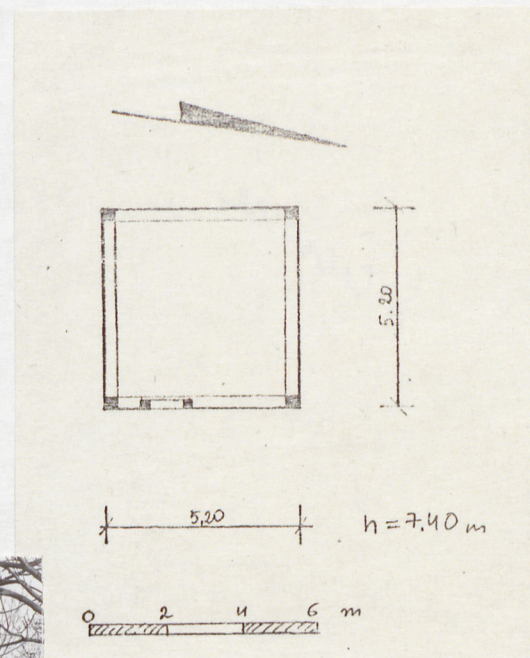
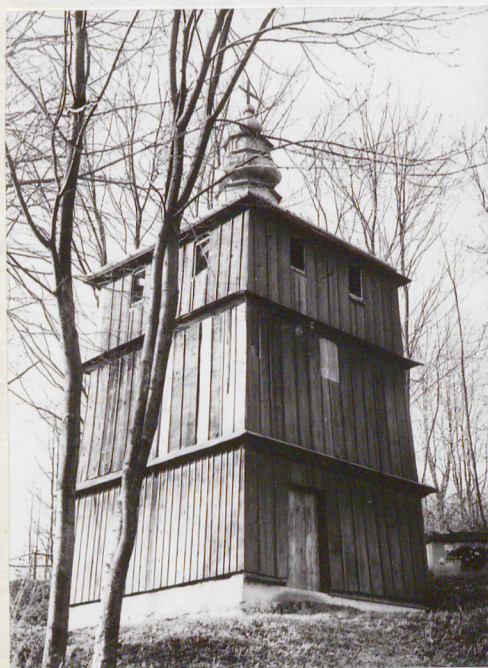
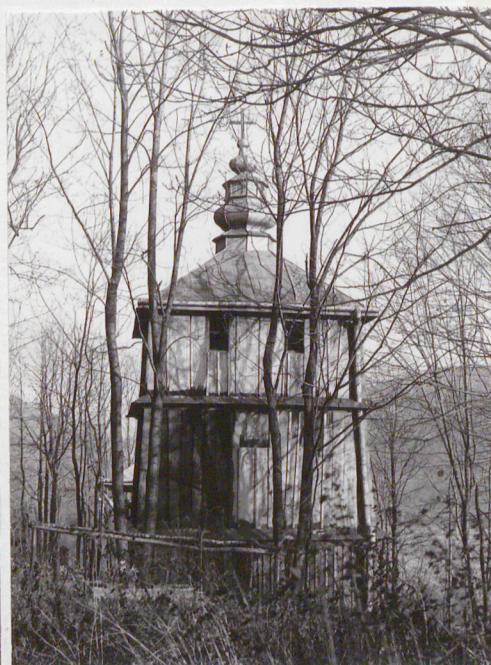
Dzwonnica wieżowa. Położona od strony zachodniej na osi cerkwi, na wysokim stoku wzgórza, sztucznie wyrównanym, dzięki czemu dzwonnica podwyższona. Drewniana, konstrukcji słupowej. Podmurówka wzmocniona cementem, od str. płn.zach. stok góry wastrzymany murem. Dach i zwieńczenie kryte blachą. Bryła na planie kwadratu, trójkondygnacyjowa. Ściany lekko zwężające się ku górze, pionowo deskowane i listwowanie; kondygnacje oddzielone gzymsami ze skośnych desek. z wąskimi daszkami pulpituowymi. Dach brogowy z hełmem cebulastym, ślepą latarnią i krzyżem łacińskim. W kondygnacji dolnej od strony cerkwi prostokątny otwór wejściowy. W obu kondygnacjach górnych, z wyjątkiem ściany północnej - duże otwory wentylacyjne prostokątne.

14. Kubatura 215 m ³	15. Powierzchnia użytkowa 27 m ²	16. Przeznaczenie pierwotne dzwonnica	17. Użytkowanie obecne dzwonnica - magazyn
18. Prace budowlane i konserwatorskie, ich przebieg i dokumentacja		19. Stan zachowania (fundamenty, ściany zewnętrzne, ściany wewnętrzne, sklepienia, stropy, konstrukcje dachowe, pokrycie dachu, wyposażenie i instalacje) Zadowolający.	
20. Najpilniejsze postulaty konserwatorskie
