1. Obiekt

WIKARÓWKA

2. Czas powstania

HARTA

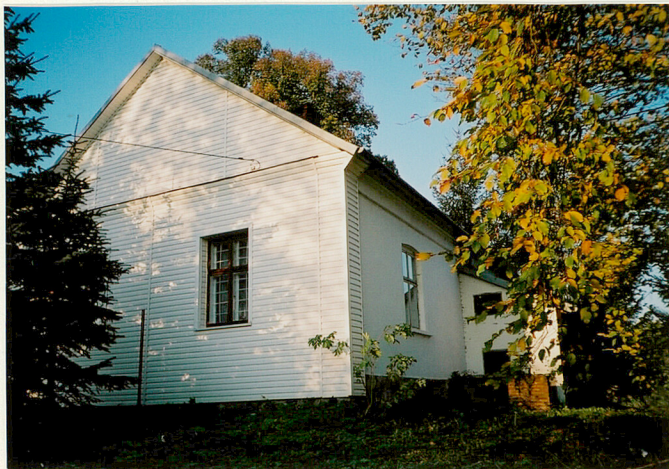
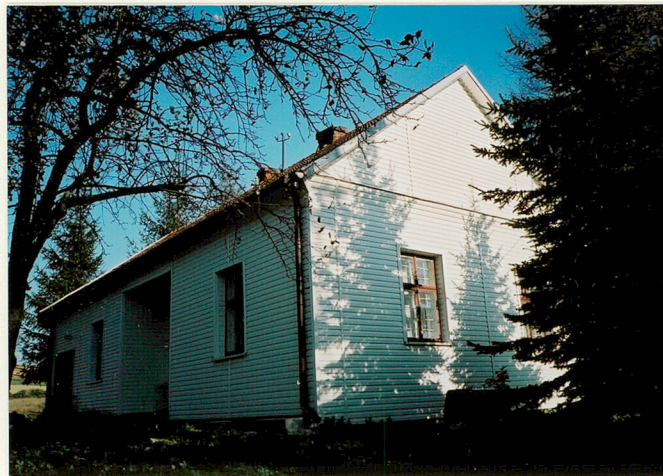
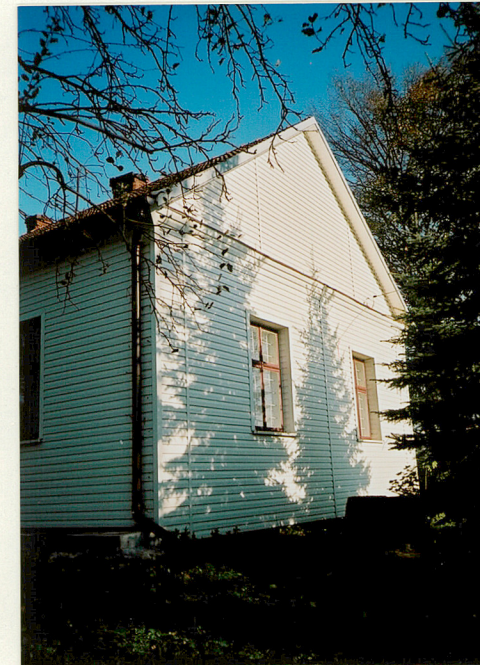
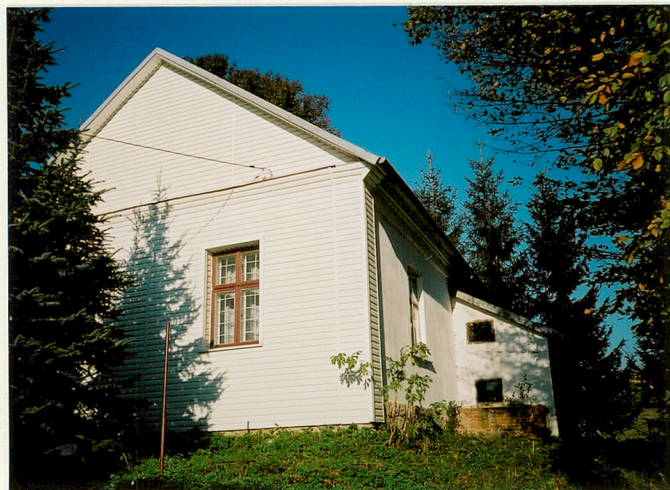
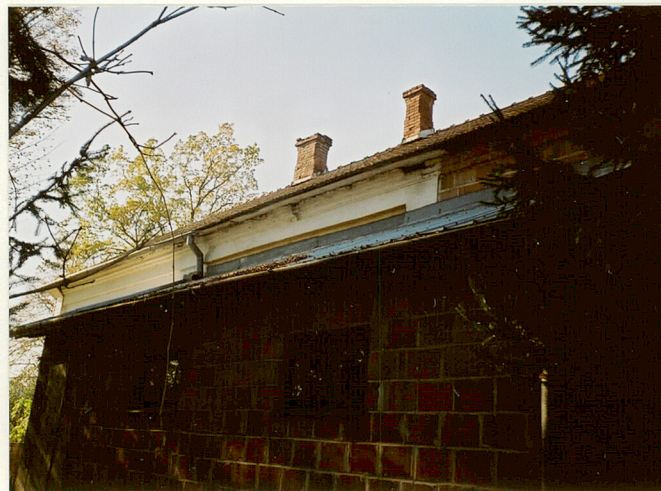
3. Zawartość wkładki (nazwa obiektu lub materiału uzupełniającego)  
ZDJĘCIA FOTOGRAFICZNE

Budynek wikarówki został znacznie zniekształcony około 1990 r. przez dobudowaną oś od północy oraz pomieszczenie gospodarcze zasłaniające część elewacji wschodniej a także przez zastosowanie okładziny z sidingu w elewacji frontowej i bocznej – zachodniej.

**ELEWACJE** – frontowa – zachodnia czteroosiowa z wejściem głównym umieszczonym we wnęcie, pobita sidingiem. Drzwi do sieni pełne, dwuskrzydłowe, w profilowanym obramieniu. W osi północnej, dobudowanej – drzwi dwuskrzydłowe. Elewacja południowa dwuosiowa, pobita sidingiem. Elewacja wschodnia na kamiennym cokole, w części oryginalnej dwuosiowa, w przybudówce – trzyosiowa (wewnątrz której widoczna jest część pierwotnej ściany zewnętrznej z lizeną narożną z pseudoboniowaniem w tynku). Zachowany jest częściowo podział ramowy ściany utworzony przez dwie narożne lizeny (jedna obita sidingiem), zamknięty profilowanym gzymsem podokapowym. Okap nieco wysunięty podszalowany od spodu. Przybudówka niższa wzniesiona z bloczków ceramicznych, nieotynkowana, kryta dachem jednospadowym, blaszanym (mieszcząca kotłownię). Elewacja północna dwuosiowa z bloczków ceramicznych, szczyt murowany z cegły. Nieotynkowana. Okna nowe trzykwaterowe.

<p>14. Kubatura</p> <p>463 m<sup>3</sup> (z przybudówką)</p>	<p>15. Powierzchnia użytkowa</p> <p>154,43 m<sup>2</sup> (z przybudówką)</p>	<p>16. Przeznaczenie pierwotne</p> <p>wikarówka lub plebania</p>	<p>17. Użytkowanie obecne</p> <p>wikarówka</p>
<p>18. Prace budowlane i konserwatorskie, ich przebieg i dokumentacja</p> <p>Brak dokładnych danych. Prace związane z dobudową osi północnej i wykonaniem przybudówki od wschodu wykonano przed 1993 r. (przed wpisem do rejestru zabytków). Szalowanie elewacji sidingiem zapewne po 1993 r.</p>		<p>19. Stan zachowania (fundamenty, ściany zewnętrzne, ściany wewnętrzne, sklepienia, stropy, konstrukcje dachowe, pokrycie dachu, wyposażenie i instalacje)</p> <p>Stan dobry (po remoncie) z wyjątkiem pokrycia dachu; dachówki obłuzowane i częściowo zniszczone.</p> <p>20. Najpilniejsze postulaty konserwatorskie</p> <p>Rewaloryzacja obiektu poprzez rozebranie okładziny z sidingu i przywrócenie wyglądu elewacji do stanu pierwotnego.</p>
