BUDYNEK ADMINISTRACYJNY

934/4

w zespole koszarowym

ŻURAWICA

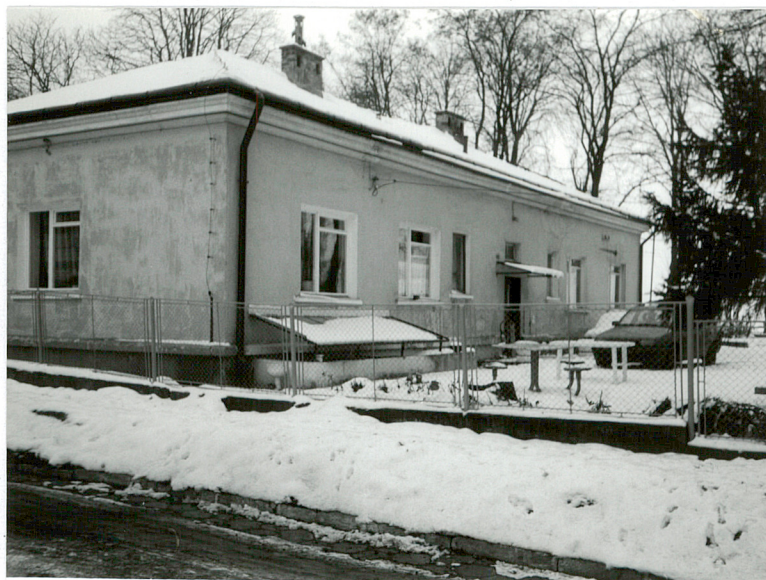
Widok ogólny budynku - na elewację
frontową (wschodnią) i boczną
