KARTA EWIDENCYJNA ZABYTKÓW
ARCHITEKTURY I BUDOWNICTWA

KOSCIÓŁ RZYM.-KAT.P.W.PRZEMIENIENIA PANSKIEGO

1874-1886,
1905

SANOK

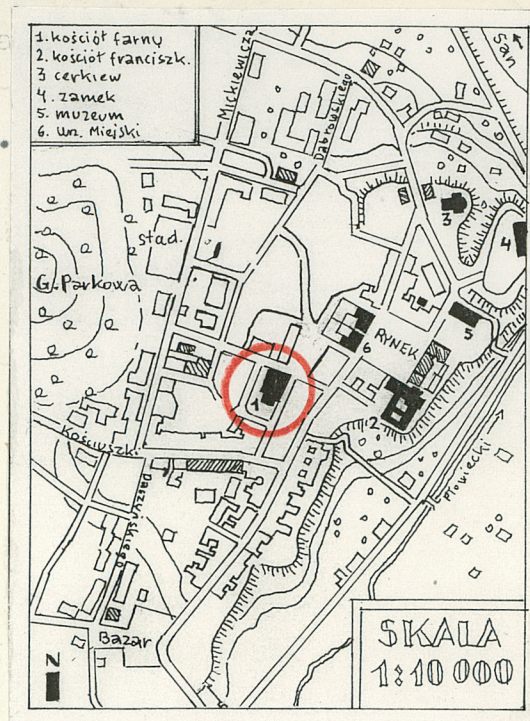
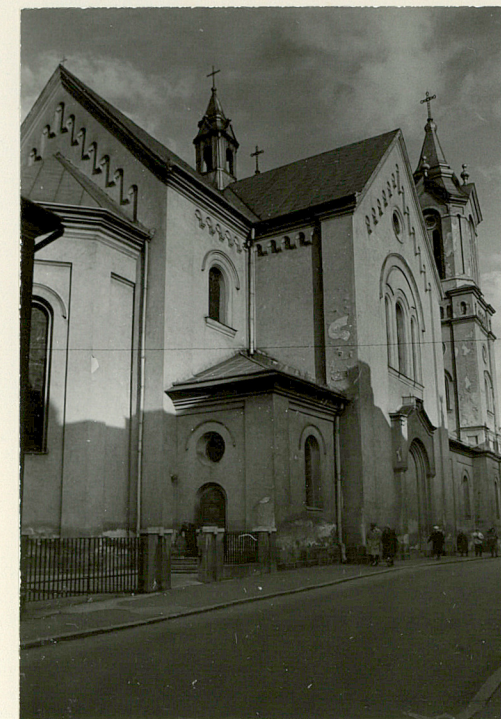
2

1. Miejscowość SANOK	2. Obiekt (nazwa jak w karcie) kościół p.w.Przem.Pańsk.	3. Zawartość wkładki (nazwa obiektu lub materiału uzupełniającego) cd. tekstu, plan orientacyjny i 9 fotografii: 1. elew. zach. 2. elew. wsch. od prezbiterium. 3. elew. wsch. od fasady. 4. elew. zach. 5. portal wsch. 6. prezb. 7. 8. widok ku prezb. 9. widok w str. chóru.
-------------------------	--	---

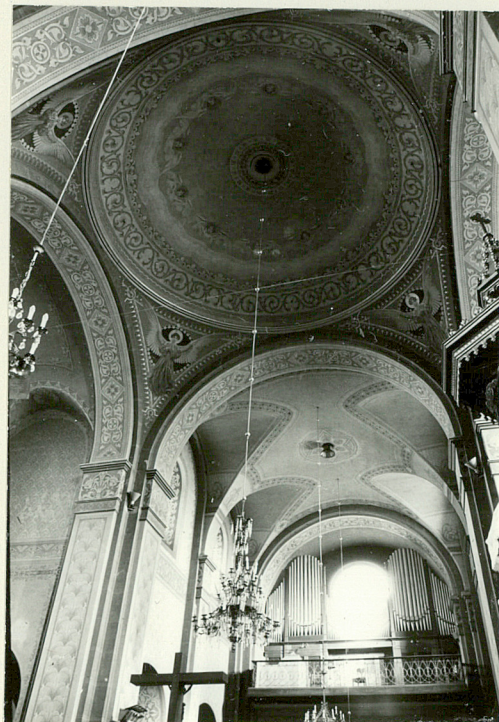
1

1. Miejscowość SANOK	2. Obiekt (nazwa jak w karcie) kościół p.w.Przem.Pańsk.	3. Zawartość wkładki (nazwa obiektu lub materiału uzupełniającego) 3 fotografie: 1/ widok na kopułę, 2/ więźba dachowa nawy, 3/ więźba dachowa nad skrzyżowaniem nawy i transeptu.
-------------------------	--	--

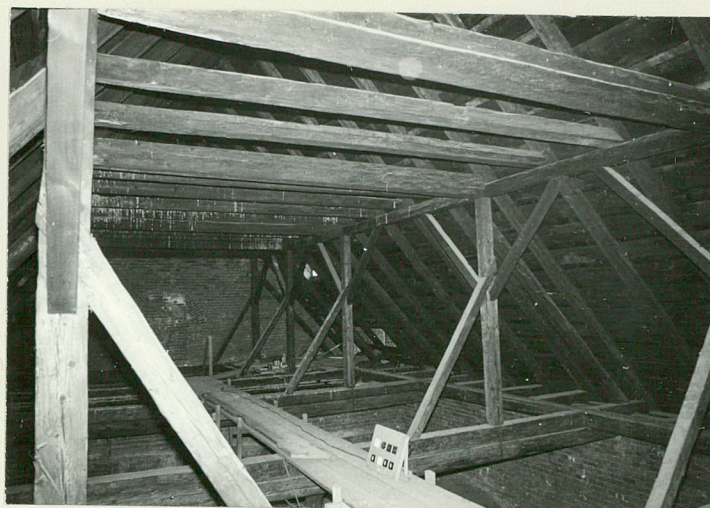
2

Materiał, konstrukcja - Kościół murowany z cegły ceramicznej, otynkowany. Fundament kamienny. Cokoł licowany płytami z piaskowca. Sklepienia kolebkowe z lunetkami, żagielkowe, kopuła - ceglana. Strop żelbetowy. Wierzbą dachową o ustroju wieszarowym. Wieszar dwuwieszakowy. Ruszt wsparty na wysokiej ścianie kolankowej, zawieszony powyżej grzbietu sklepienia. Słupy wieszarów połączone z belkami stopowymi zastrzałkami. Na skrzyżowaniu nawy z transeptem układ wieszarów prostopadłych do siebie usztywniony jest systemem krzyżulców. Dachy boczne konstrukcji krokwiowo-płatwiowej. Hełmy i sygnaturka konstrukcji słupowej, odeskowane. Zarówno dachy jak hełmy pokryte blachą ocynkowaną. Posadzki terakotowe, dwubarwne, ułożone w szachownicę, inne z wzorem ornamentycznym. Wchód muzykalny podłoga biała. Schody zewnętrzne betonowe, wolne, prostokątne. Schody w wieży drewniane, wielobiegowe z podestami.
